# 涧西一拖(洛阳)柴油机有限公司“2·11”一般机械伤害事故调查报告

(网上公示稿)

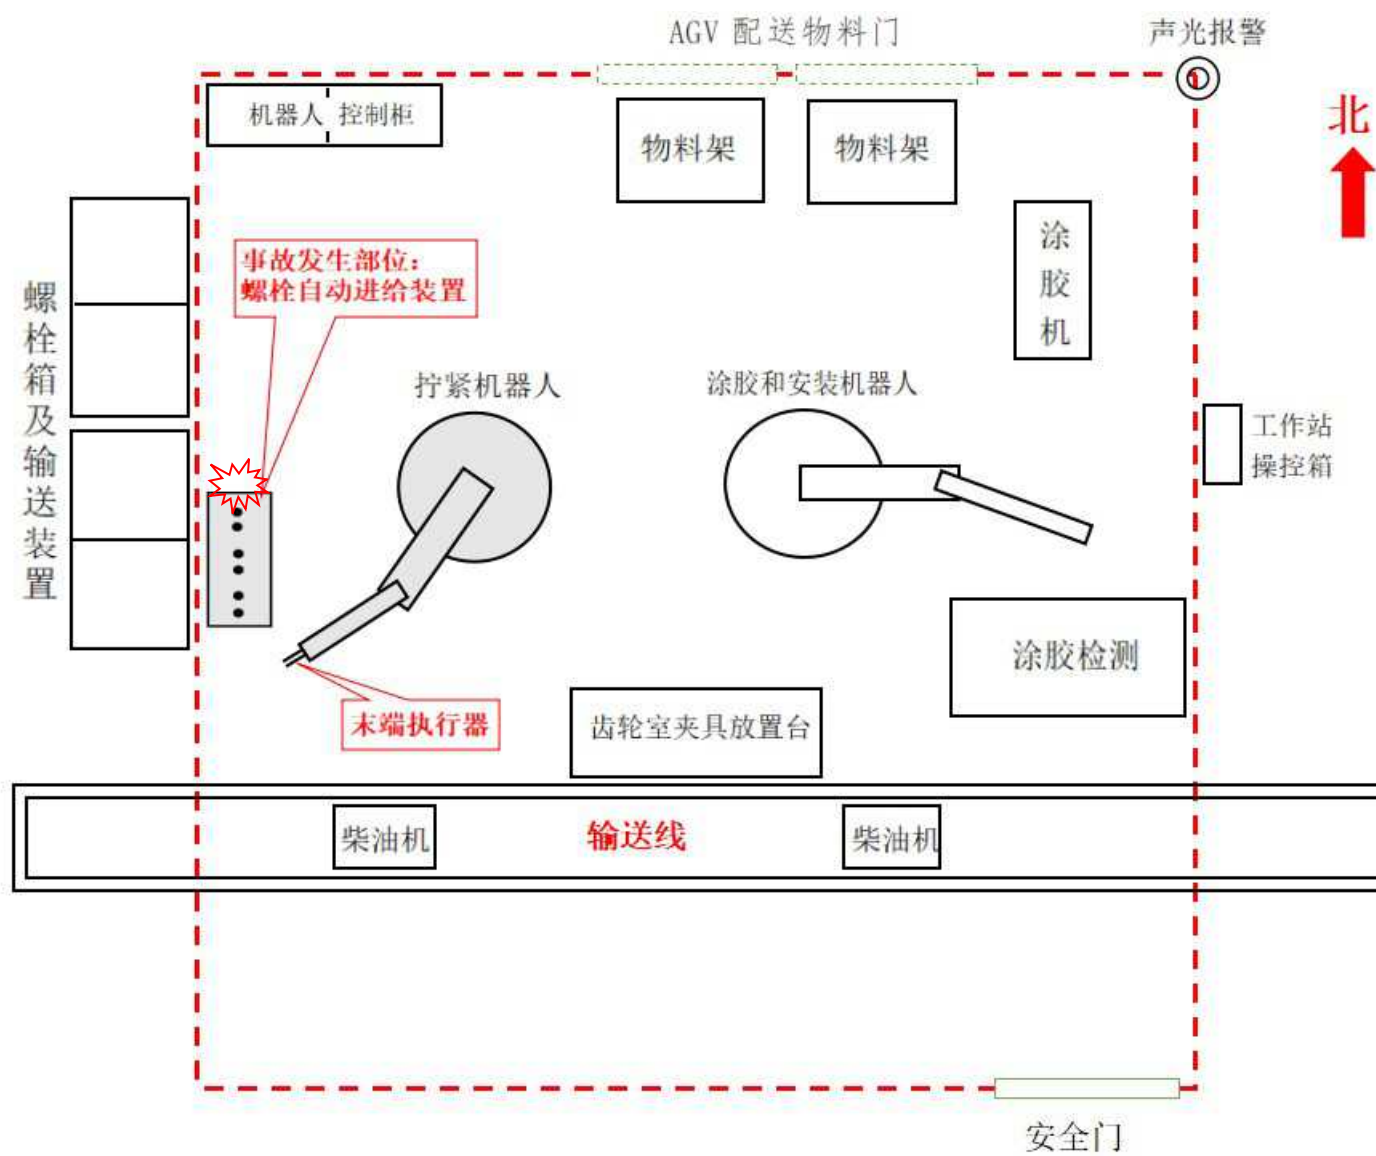
图 2 齿轮室安装工作站平面示意图

齿轮室安装工作站设置有安全防护网(南北长 7.4m, 东西宽 6.5m, 高 2.2m)(图 2、图 3), 其东侧设置有涂胶检查口及工作站操控系统, 南侧设置有联锁安全门, 西侧为螺栓储存及输送系统, 北侧设置有 AGV 配送物料门; 同时, 涂胶检查口和配送物料门均设置有安全光栅, 并设置了声光报警装置。
