# **“3.05” 深圳地铁 9 号线上梅林站事故**

## **专家组调查分析报告**

二〇一六年五月九日

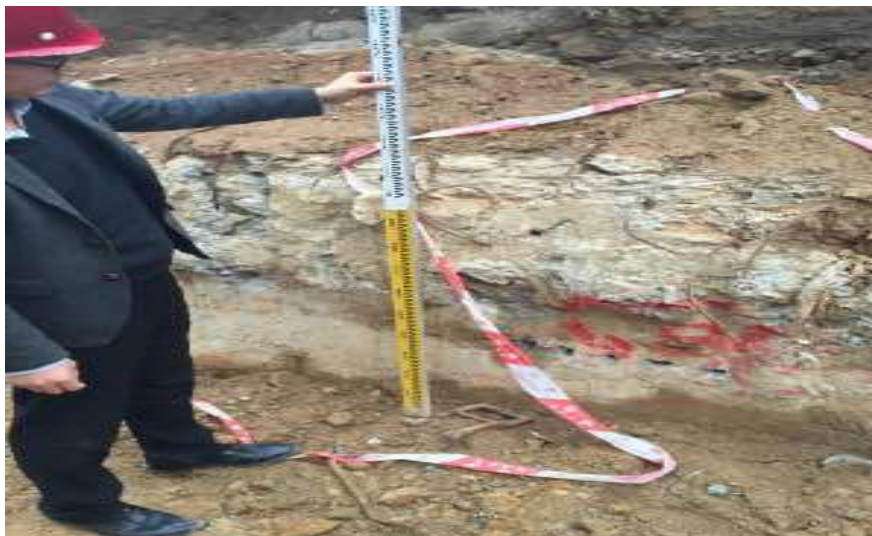
现有混凝土地面至坑底高度为 3.1 米（其中混凝土路面至地连墙砼面的高度为 1.9 米，混凝土路面厚约 40 公分，地连墙至坑底为 1.2 米，合计 3.1 米），已按要求设置防护栏杆，安装高度为 1.2 米，符合《建筑施工安全检查标准》。现场照片如下：

（图一：地连墙高度距坑底高度 1.2 米）

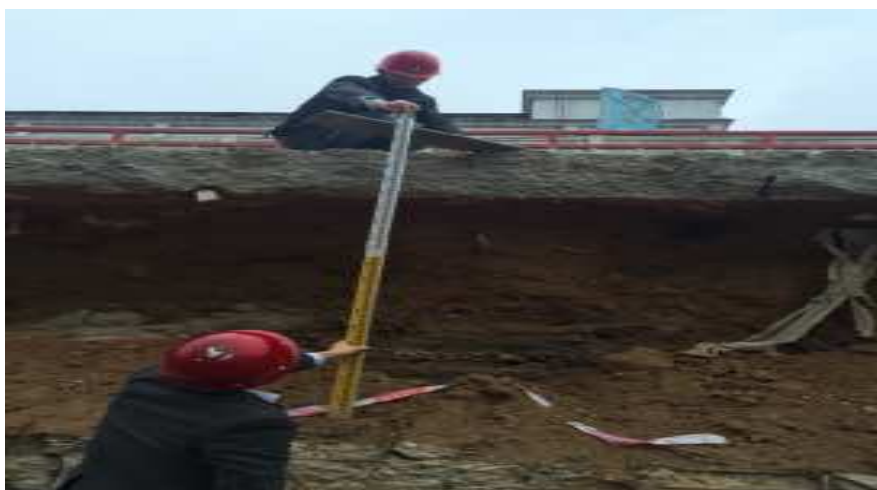
(图二：现有混凝土路面距离连续墙顶部 1.9 米)

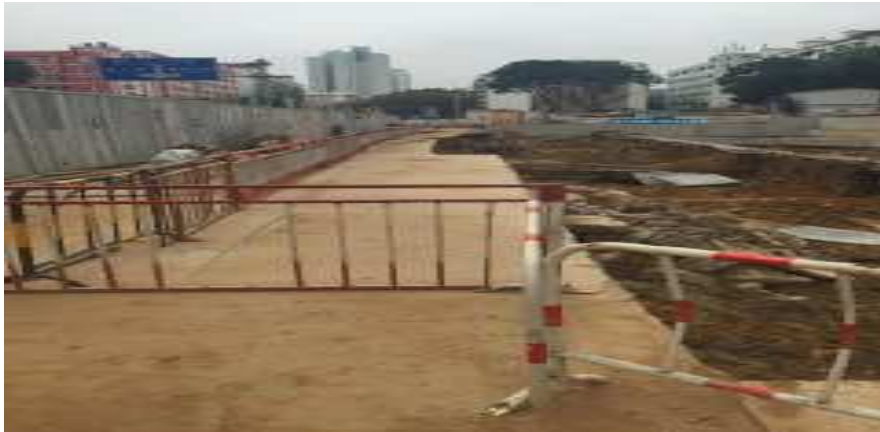
(图三：勘察现场时基坑上部设置的 1.2 米高防护栏杆)

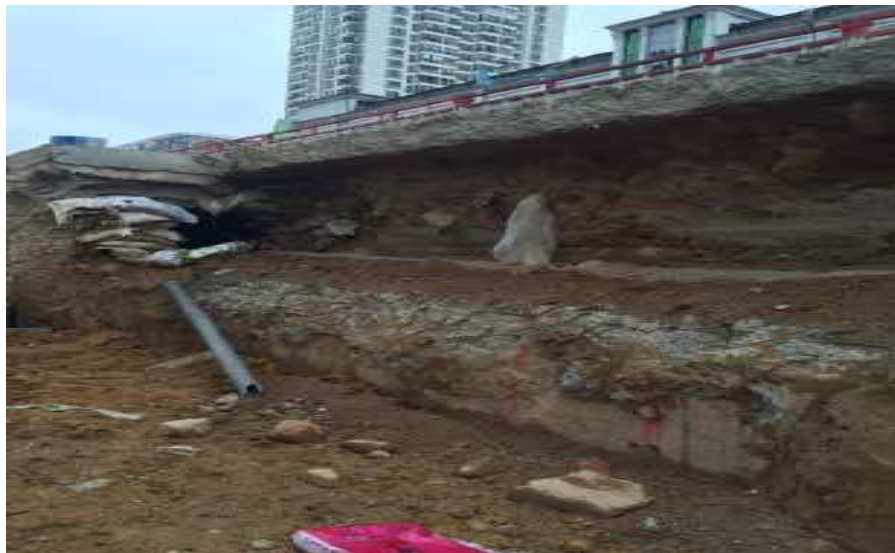
(图四：回填土层中含有粘性土、砂土、碎石及少量的建渣)

该填土层主要由粘性土、砂土、碎石和少量建筑垃圾组成(详见图四)。现场查勘预留通信线管周边回填含石粉(详见图五)。该土层的粘结性差,透水性强,局部松散;作业人员植筋钻孔时的机械振动以及邻近道路车辆通行的振动均对该回填土层有扰动作用。

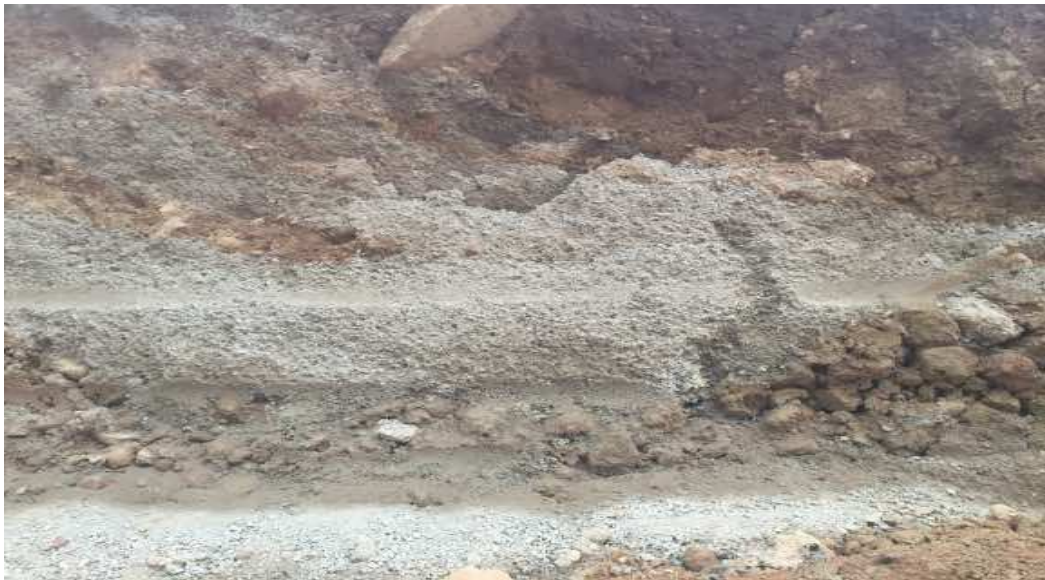
(图五: 通讯管沟的回填中含石粉)

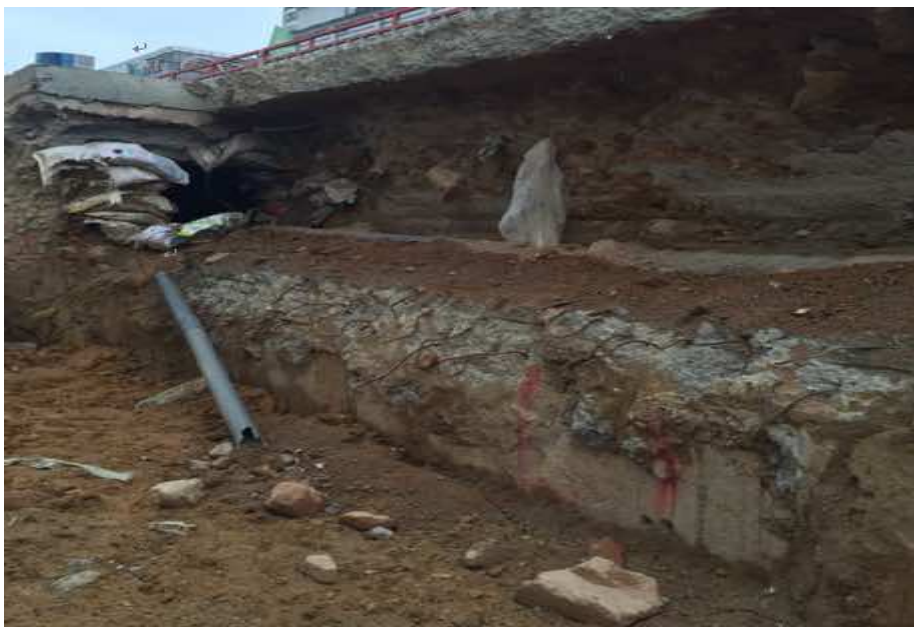
工程从业人员有  
开展现场安全检查，并有相关检查记录，但未及时发现作业面填土  
松散的安全隐患、未检查辨识出车辆震动导致坍塌的诱因，不符合  
《安全生产隐患排查治理暂行规定》的规定，现场勘查见图八、图九。

（图八：未及时发现作业面填土松散）

3、施工单位对现场作业面安全隐患排查不到位，未及时发现作业面填土松散振动有可能下塌危险的安全隐患，不符合《中华人民共和国安全生产法》第三十六条：“生产经营单位应当建立健全生

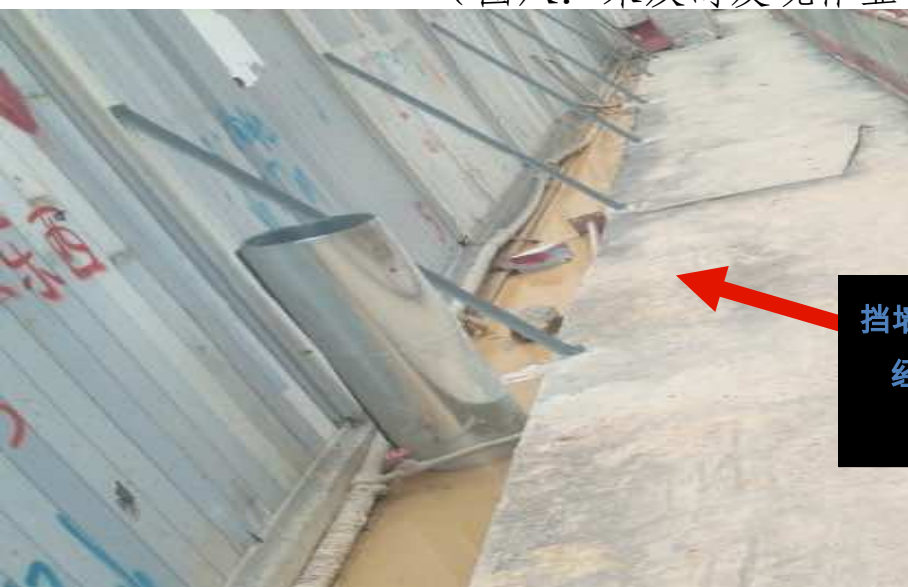
挡墙的另一面是梅林路，  
经常有重型车辆经过

(图九：未检查辨识出车辆震动诱因)

2、施工单位未辨识到开挖基坑处离道路近，经常有重型车辆经过，产生振动会对基坑周围的土体产生影响，不符合《安全生产事故隐患排查治理暂行规定》（国家安全生产监督管理总局令第 16 号）第四条：“生产经营单位是事故隐患排查、治理和防控的责任主体。生产经营单位应当建立健全事故隐患排查治理和建档监控等制度，逐级建立并落实从主要负责人到每个从业人员的隐患排查治理和监控责任制”
