# 清城龙塘清远市亿宝物资回收有限公司 “11·25”一般中毒窒息事故调查报告

清城区人民政府事故调查组

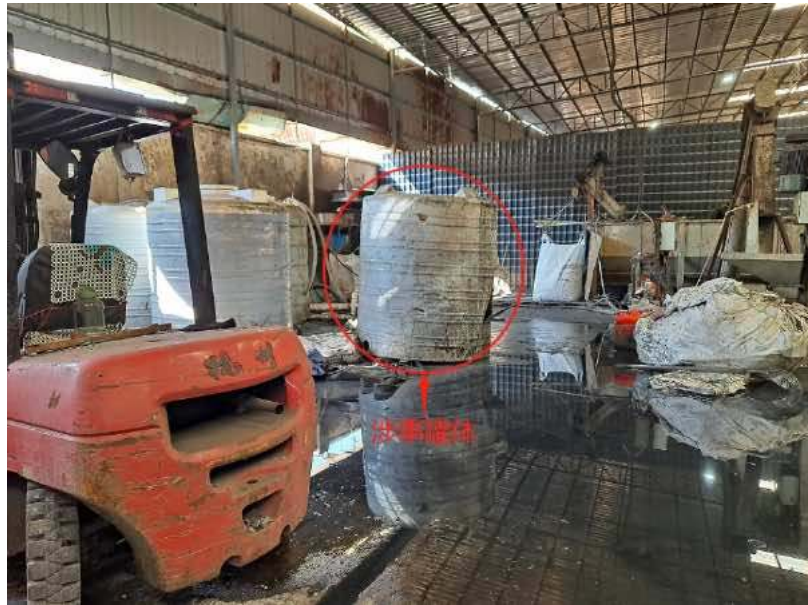
图 1 涉事罐体

2. 涉事罐体（如图1）为塑料材质、圆柱状，规格2米\*2米，罐体顶部有直径约60厘米圆状罐口，其用于废水收集。

4. 经清城区环境监测站对涉事罐体内的废水进行取样检测，检测结果为废水状态呈黑色、浑浊、强臭，氨氮含量  $31.9\text{mg}/\text{m}^3$ 、总氮含量  $232\text{mg}/\text{m}^3$ ，其含量已超出《工作场所有害因素职业接触限值》（GBZ 2.1—2007）界定标准，导致废水收集罐内含有大量耗氧气体和其它有害有毒物质。

1. 设备的不安全状态。涉事罐体内氨氮含量超标并与其它有毒有害物质混合，客观上形成了中毒和窒息的半密闭设备有限空间。

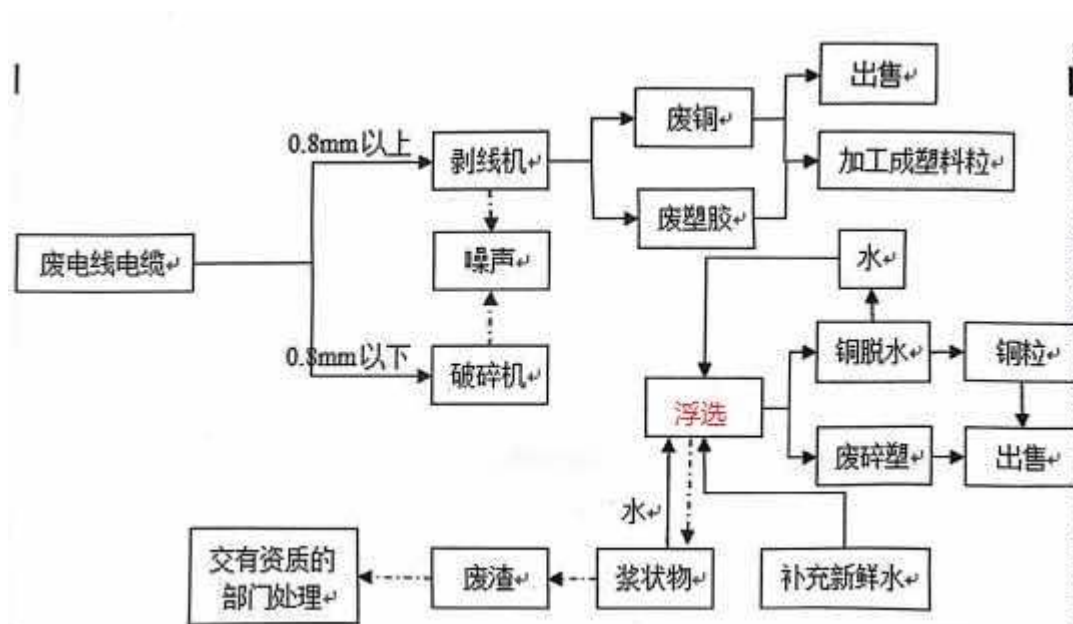
图2 废电线电缆回收工艺和产污节点图

该起事故发生在生产工艺中的浮选环节。
