# 秀山县志\*\*\*\*\*有限公司“5·5”一般车辆伤害事 故调查报告

秀山土家族苗族自治县人民政府调查组

2024年6月

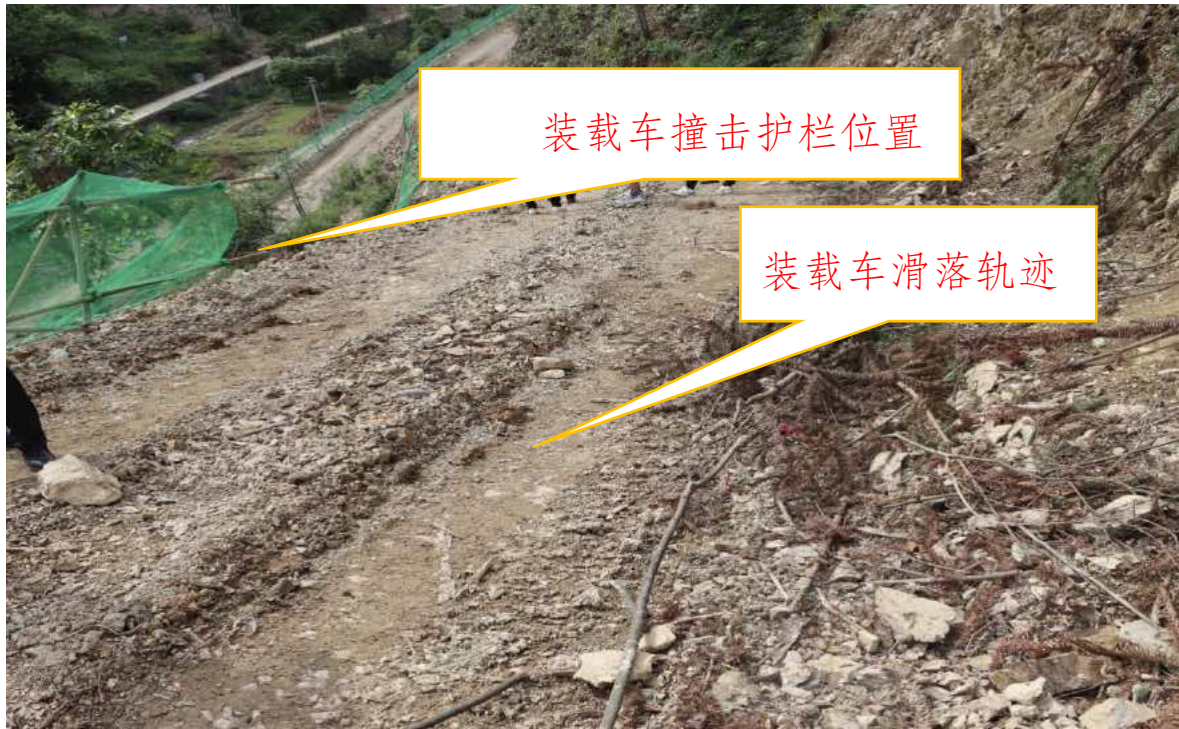
事故位置为秀山县兰桥镇正树村大河水库上左坝肩溢洪道边坡临时道路，由于是临时道路，路面泥泞，坡度呈大约 $16^{\circ}$ 。事发时，当事人驾驶轮式装载机轮胎轨迹（图一）、摔落位置（图二）以及当事人遗留物品（图三）如下图所示。

图一：事故装载车滑落现场

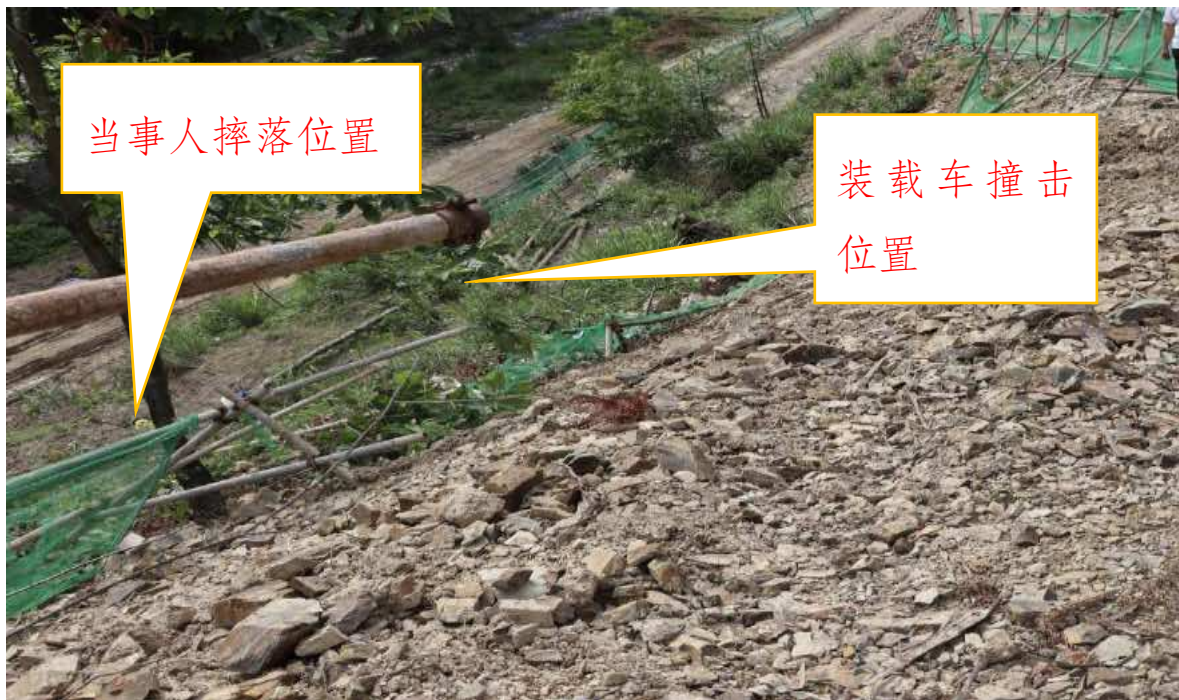
提前开工（正式上班时间为早上8点），在当天早上7点10分许带领工人为左坝肩溢洪道边坡临时道路安装道路护栏，且在带领工人离开项目部之后，肖\*并没有跟随工人一起前往施工现场，施工作业工人徐\*\*在驾驶轮式装载机运输护栏材料时，因施工作业前几天连续降雨，临时道路路面泥泞、湿滑，且整个临时道路比较陡，坡底与坡顶坡度呈 $16^{\circ}$ 左右，徐\*\*在驾驶轮式装载机运输护栏材料时，操作失误，导致装载机在倒车过程中刹不住车，在撞击临时道路护栏之后，装载机滑落坡底，徐\*\*在装载机滑落过程中脱离车辆，摔落半坡，经120急救中心医生现场抢救无效后，当场死亡。

图二：装载车撞击及当事人位置

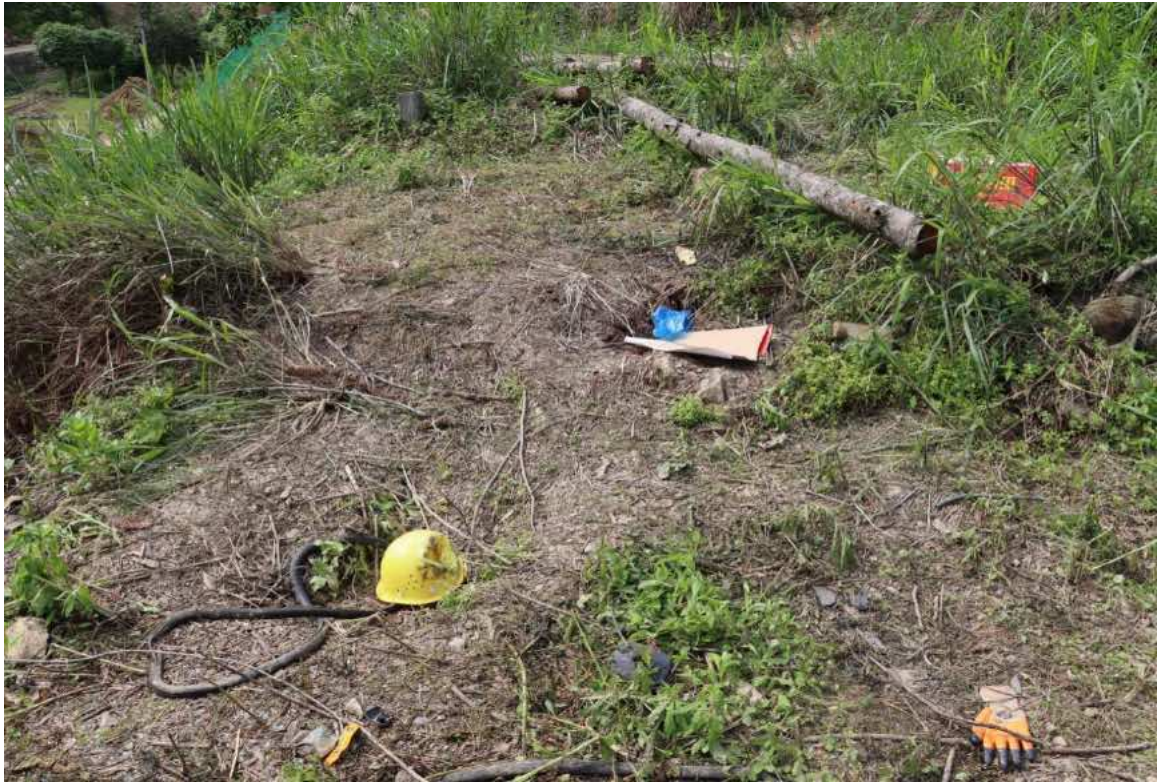
图三：当事人遗留物品
