# 沙头中洲湾电气设备机房工程项目“4·15” 一般物体打击亡人事故调查报告

编制单位：福田区事故调查组

编制时间：2023 年 8 月 11 日

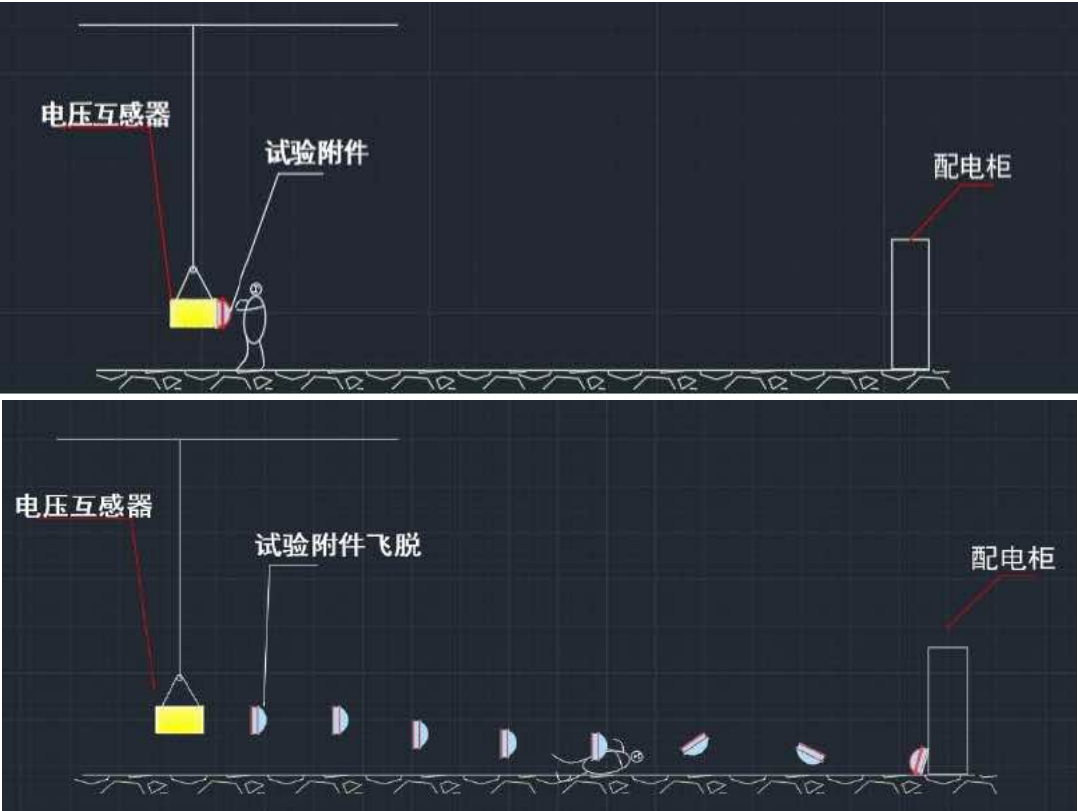
图 4 试验附件飞脱击中梁某乐示意图

乐先把设备中的高压气体放掉(只讲把设备中的高压气体释放并未具体讲明讲把 GIS 组合设备和电压互感器两个设备中高压气体释放)，梁某乐找来放气管路并接在主设备 GIS 组合电器上放气，赵某自己则在 GIS 组合设备旁边找安装辅材，找完辅材后告诉梁某乐需拆卸电压互感器的试验附件装置，此时赵某以为梁某乐将电压互感器内的高压气体也已释放，但梁某乐对要安装设备不熟悉完全听从厂家现场指导人员的安排。梁某世取完工具回到 GIS 室配合梁某乐的安装工作，他看到梁某乐已经在拆电压互感器的试验附件就问是否可以拆了，梁某乐说厂家指导员说可以拆了，即分别站在电压互感器两侧开始拆卸连接螺栓（具体站位见图 3），此时梁某乐已拆卸了靠他身体一侧五颗螺栓，因现场只有一把力矩扳手，将力矩扳手递给梁某世，梁某世刚拆卸第一个螺栓感觉很吃力让梁某乐过来帮手，梁某乐刚走到试验附件前面这时电压互感器及试验附件气室内高压 SF<sub>6</sub> 气体瞬间释放，现场发出“呼”一声并伴有强大气浪，试验附件从电压互感器连接法兰处分离并高速飞出，在试验附件正前方的梁某乐被高速飞出的试验附件击中并推行数米后倒地，试验附件则继续移动，直至撞到配电柜后停止（见图 4）。

经调查组综合分析认定该起事故的直接原因是：上海思源高压开关有限公司指派到本项目施工现场进行技术指导的赵某未能正确指导梁某乐、梁某世拆除未泄压的试验附件，引发电压互感器及试验附件内高压气体瞬间释放，致使试验附件脱离电压互感器，导致梁某乐被高速飞行的试验附件击中，当场死亡。

器气室内 SF<sub>6</sub> 气体压力。与《ZF28A-72.5/126/145 型 SF<sub>6</sub> 气体绝缘金属封闭开关设备（GIS）安装使用说明书》“粘贴明显状态标识”要求不符。

3. 现场作业工人进行电压互感器工装试验使用紧固螺栓啮合长度过短与厂家要求不符。《装配质量跟踪卡及记录表》要求“对接螺栓 M12×55”，现场使用螺栓规格为“M12×40”。
