# 贡井区蓝光碳素制品厂“7·23”一般爆炸事故 调查 报 告

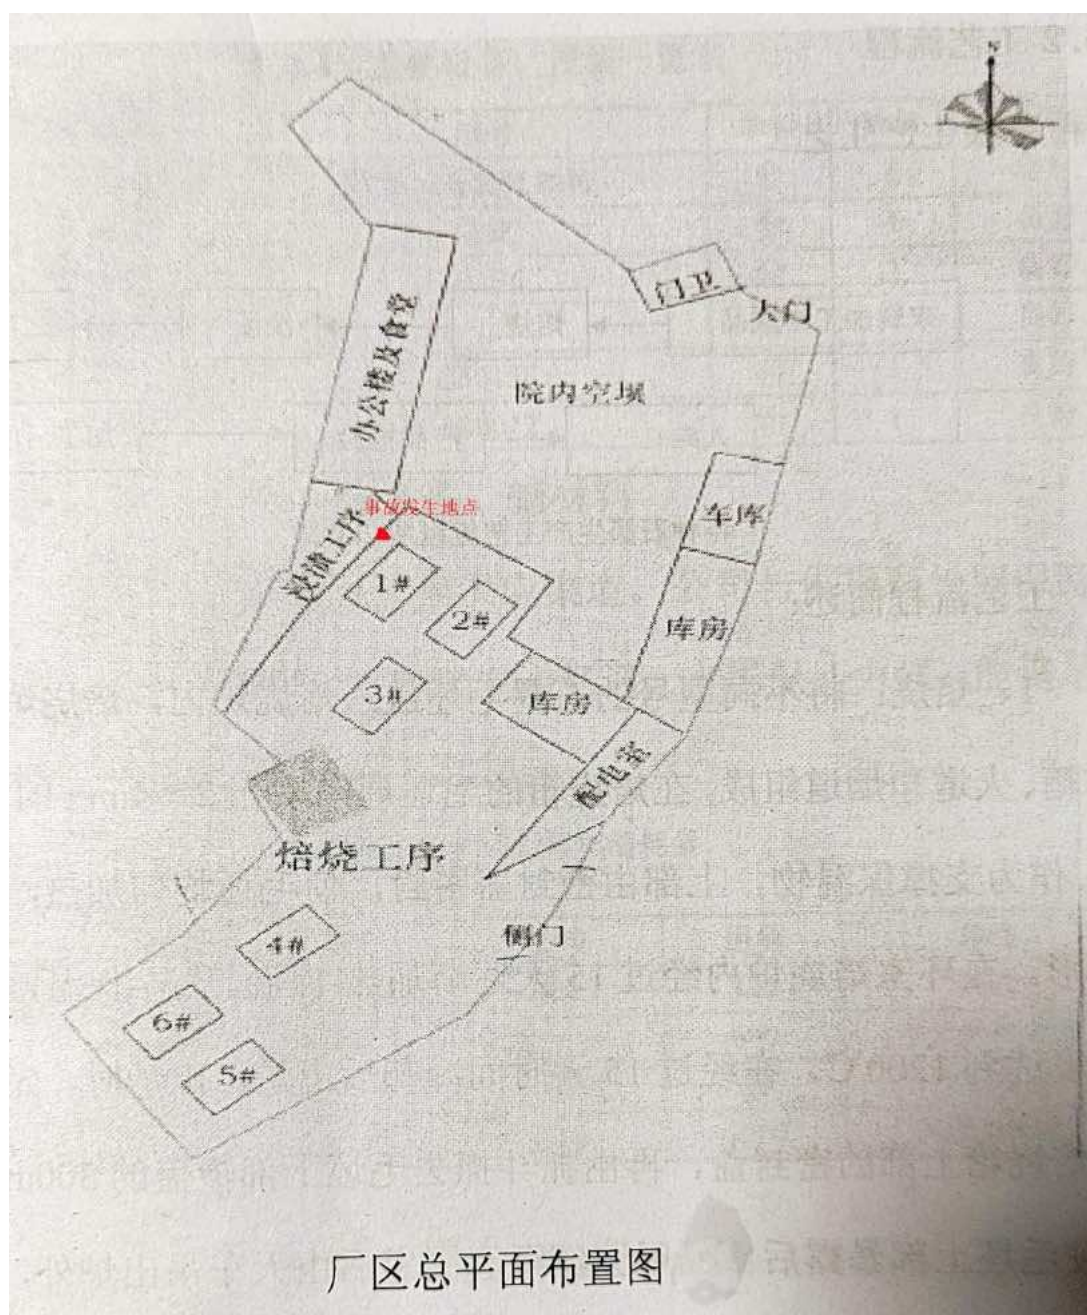
# 厂区总平面布置图

(二) 事故现场情况：事故发生于该企业焙烧场与浸渍车间之间的通道口（见附件 1：厂区总平面布置图），距生产区大门约 8 米左右。在焙烧场与浸渍车间之间通道口的砖砌立柱墙根处，死者兰\*\*头朝东北脚朝西南仰面平躺，两腿呈闭合剪刀交叉状，双耳和口腔大量出血，面部皮肤被烟熏黑。在其头部后地面上有一从中间弯折为“V”形的圆铁皮桶上盖，盖边缘处有一长约 5 厘米切割打磨口，打磨口处有火焰灼烧痕（见附件 2：铁皮桶及桶盖照片）；在其右手位置地面有一把带磨片的插电式角磨机，角磨机电源线插于立柱侧面的电源插线板上；脚右侧靠墙先后依次放置着一木质和一钢质工具桌，木质工具桌上放置有 1 台台虎钳、1 把带磨片的充电角磨机、使用过的 4 张磨片以及其他工具杂物。在钢质工具桌上放置电热水器 1 台、各式水杯 12 个；在其脚左后方约 1.5 米处倒放有一高 0.96 米、直径 0.56 米的圆柱形铁皮桶和停放有一台牌号为“场内川 B.\*\*\*\*\*”的机动叉车，铁皮桶上盖已无，桶口方向与死者头部朝向一致，口沿已由原来的正圆形变成不规则椭圆形，口沿边缘由原来的内卷变为外翻，桶底残留少量刺鼻气味液体，且由原来的平整底面变成向外鼓包（见附件 2：铁皮桶及桶盖照片）。桶身贴有一合格证，合格证标示产品名称：环氧树脂，型号：SM601R-75S，保质期：一年，生产批号：202306036，生产日期：2023 年 6 月 28 日，净含量：210KG，生产厂家：河南三木表层材料工业园有限公司，生产地址：河南省焦作市中

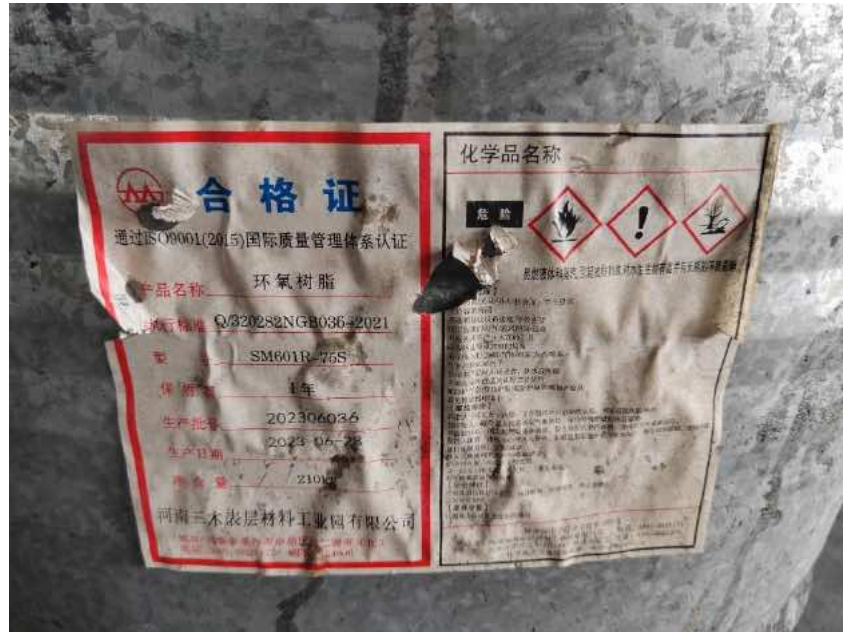
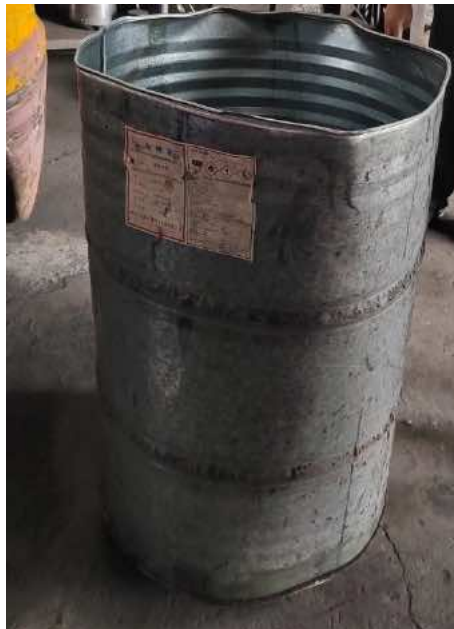
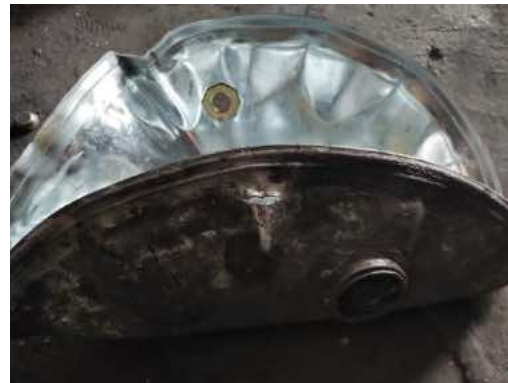
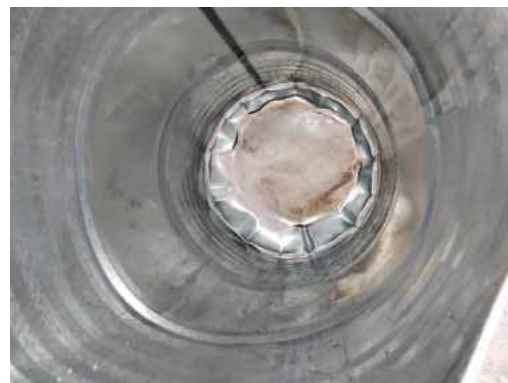
# 铁皮桶及桶盖照片

贡井区蓝光碳素制品厂杂工员兰\*\*安全意识淡薄，盲目收购盛装过危险物品铁皮桶再利用。在动火作业时野蛮操作，对盛装过环氧树脂的密封铁皮桶未进行清洗置换和取样分析，直接进行切割动火作业，引燃桶内残留可燃余气爆炸，是发生本起事故的直接原因。

1.贡井区蓝光碳素制品厂要切实落实安全生产主体责任，认真贯彻落实各层级对工贸行业领域安全生产工作的安排部署，完善安全生产规章制度和操作规程，全面开展安全风险辨识、评估，并建立完善风险分级管控和隐患排查治理机制，并组织从业人员学习，切实提高安全生产意识和安全操作技能，规范现场作业管理，坚决杜绝“三违”行为，扎实开展隐患排查治理，特别是常态化开展重大事故隐患自查自纠，坚决落实动火
