**东莞莞城深圳十分到家服务科技有限公司  
东莞店“8·25”一般高处坠落事故调查报告**

东莞市政府事故调查组

2024 年 6 月

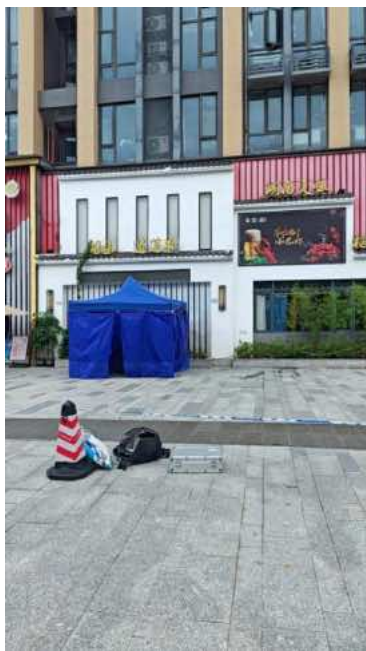
图 1 事故现场图片

经现场勘查,死者陈堪龙坠落位置应为卓越中寰 2 栋 9 楼 927 房间客厅窗户和一层卧室窗户中间的空调机位，坠落至 1 楼地面，现场已用装有四角围布的帐篷把死者围蔽。

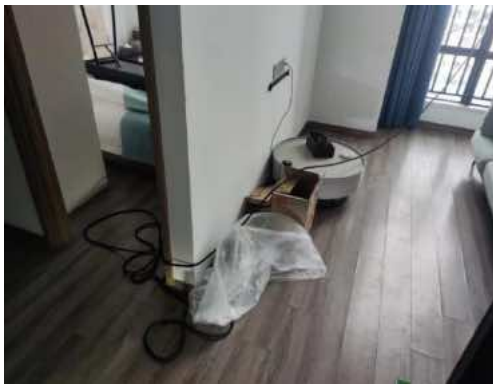
图 3 安全绳现场图

一卫，进门右边为厨房，直进为客厅，进门的左边为卫生间，对面为卧室（事发点房间）。通过图 3 可见，卧室与客厅的中间墙，通过两边窗户有系上一条尼龙材质安全绳，作为高处作业的悬挂绳，卧室的窗户防护栏的上方第一根横栏有明显的凹陷（见图 4）。

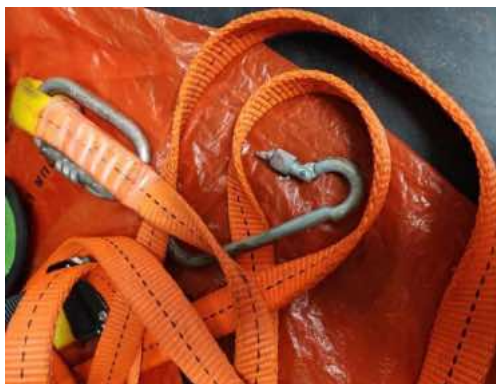
图 5 陈堪龙佩戴的腰式安全带

陈堪龙安全意识淡薄，在高处作业时，使用单腰式安全带，违反《空调器高处作业安全规范》相关规定<sup>[1]</sup>，安全带和安全绳之间的系绳过长，失足后挂钩断裂导致坠楼。

[1] 《空调器高处作业安全规范》(DB44/T 858-2011)6.1.1.1. (d)：身体支撑装置：支撑装置应为全身式安全带，不得使用单腰式安全带；单腰式安全带可以用于限制作业区域。

（2）死者陈堪龙身上佩戴的安全带为单腰式安全带，未见佩戴安全帽等个人安全防护用品。

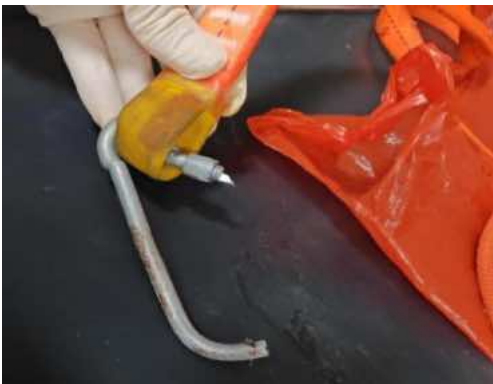
图 6 腰式安全带上的安全挂钩

为二层复式结构，两人在一层绑好安全绳，陈堪龙将单腰式安全腰带绑在身上，把单腰式安全腰带的安全扣扣在安全绳上，就翻到一层卧室窗外，走到空调机位旁边，手持电动螺丝刀准备拆除空调机位的百叶，又叫陈凯明拿工具。陈凯明走开两三步后就听到外墙石头松动的声音，发现陈堪龙已经掉下去了。陈凯明跑到楼下，看到陈堪龙的安全扣已经扭曲断裂，有路人帮忙报警。陈堪龙经现场医务人员抢救了近 10 分钟，经抢救无效宣告死亡。

和安全绳之间的系绳过长，失足后重力加速度增大，挂钩、系绳受力加大，挂钩发生断裂，导致事故发生。陈堪龙对事故发生负有直接责任，鉴于其在事故中已死亡，建议免予追究其责任。

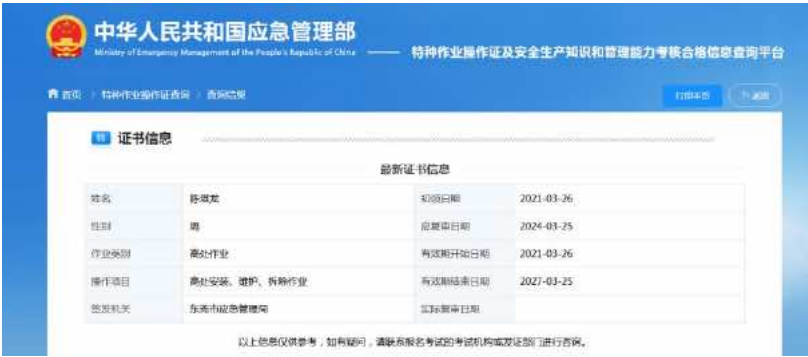
图 7 陈堪龙高处作业安全操作证查询结果

（1）经全国安全生产资格证书查询网站查询，死者陈堪龙持有效高处作业安全操作证（见图 7）。
