永丰陶唐鹰鹏水泥有限公司  
“4•1”一般灼烫事故  
调查报告

永丰县人民政府事故调查组

2026 年 5 月

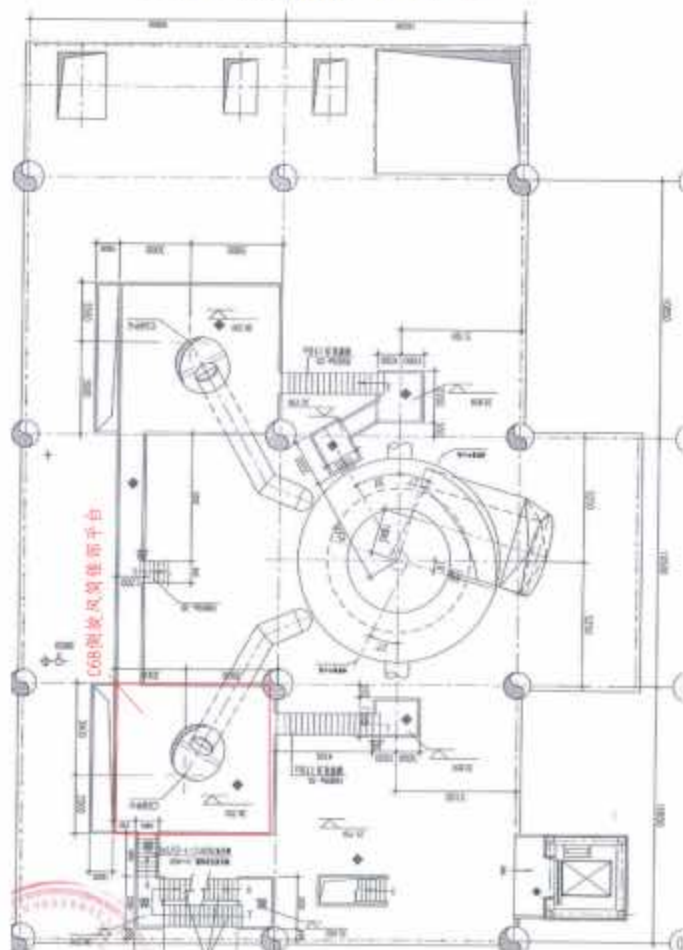
1. C6 旋风筒平面图

事故现场位于江西鹰鹏水泥有限公司 4500t/d 熟料新型干法水泥生产线，六级 NSP 新型干法悬浮预热器 C6B 侧旋风筒锥部平台，平台设置有围栏及一个安全通道。

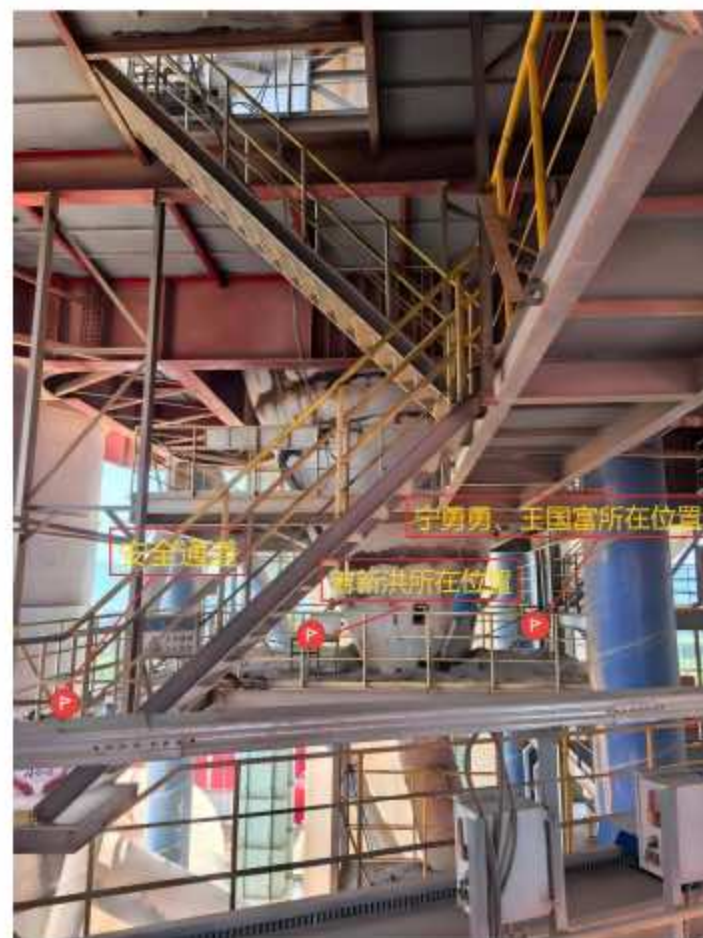
2. 受伤人员位置

安排曾某某穿好防烫服开孔作业，安排宁某某和王某某穿好防烫服捅料作业，作业地点为 C6B 侧旋风筒锥部平台；叶某某、刘某某在 C6A 侧旋风筒锥部平台监护。8 时 30 分许，赵某某安排曾某某在 C6B 侧旋风筒锥部最下方开第一个检修孔，之后宁某某和王某某进行捅料作业约 30 分钟。9 时 10 分许，赵某某安排曾某某在第一个检修孔的右上方约五十公分处开第二个检修孔，之后宁某某和王某某进行捅料作业约 20 分钟。9 时 40 分许，赵某某安排曾某某在第一个检修孔的对面开第三个检修孔，之后宁某某和王某某进行捅料作业约 20 分钟。10 时 10 分许，赵某某安排曾某某在第三个检修孔右上方五十公分处开第四个检修孔，并要曾某某开始封堵检修口，在宁某某和王某某进行捅料作业后，刘某某到上一层去确定捅料作业准备开口的位置。10 时 30 分许，C6B 侧旋风筒锥部下部堵料完成清理，宁某某和王某某位于 C6B 侧旋风筒锥部平台第四个检修孔附近准备撤离，曾某某拿铁板准备封堵第一个检修孔时，C6B 侧旋风筒锥部的上部物料因缺少支撑塌落，物料和热气从四个检修孔冲出，物料粉尘和热气通过领口、袖口、裤口间隙进入防烫服内，造成宁某某、王某某、曾某某不同程度的烫伤。

经询问相关人员，事故发生时宁某某、王某某、曾某某在 C6B 侧旋风筒锥部平台，刘某某在 C6B 侧旋风筒锥部平台的上一层平台，赵某某、叶某某在 C6A 侧旋风筒锥部平台。

C6B 侧旋风筒锥部下部物料清理后，C6B 侧旋风筒锥部的上部物料缺少支撑塌落，物料和热气通过检修孔冲出，物料粉尘和热气通过领口、袖口、裤口进入防烫服内，造成宁某某、王某某、曾某某身体不同程度烧伤，是导致该起事故发生的直接原因。

（一）江西鹰鹏水泥有限公司要切实履行企业主体责任，建立健全安全生产责任制并认真抓好落实；要开展员工教育培训，增强员工安全意识；要开展反“三违”行动，杜绝员工“三违”行为；要结合预热器捅料作业的特点，加强现场安全管理，认真开展作业过程中各环节的风险辨识，对辨识出的风险隐患，要落实管控措施，确保作业过程中的安全。
