**普宁纺织印染环保综合处理中心联发服装洗染  
有限公司“1·14”一般机械伤害事故  
调查报告**

**普宁市人民政府事故调查组**

**2025 年 5 月**

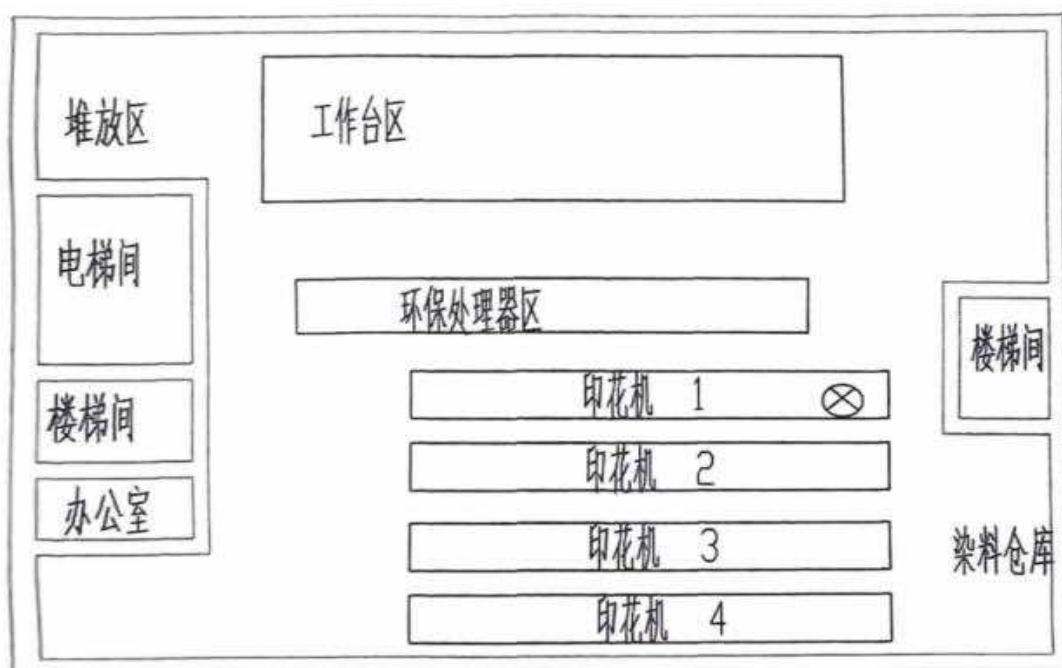
涉事车间布局平面图

南侧第一台平网印花机的东侧的进布段可见其上有多个布料传送卷轴，在其中一个传送卷轴上及其附近可见血迹分布。

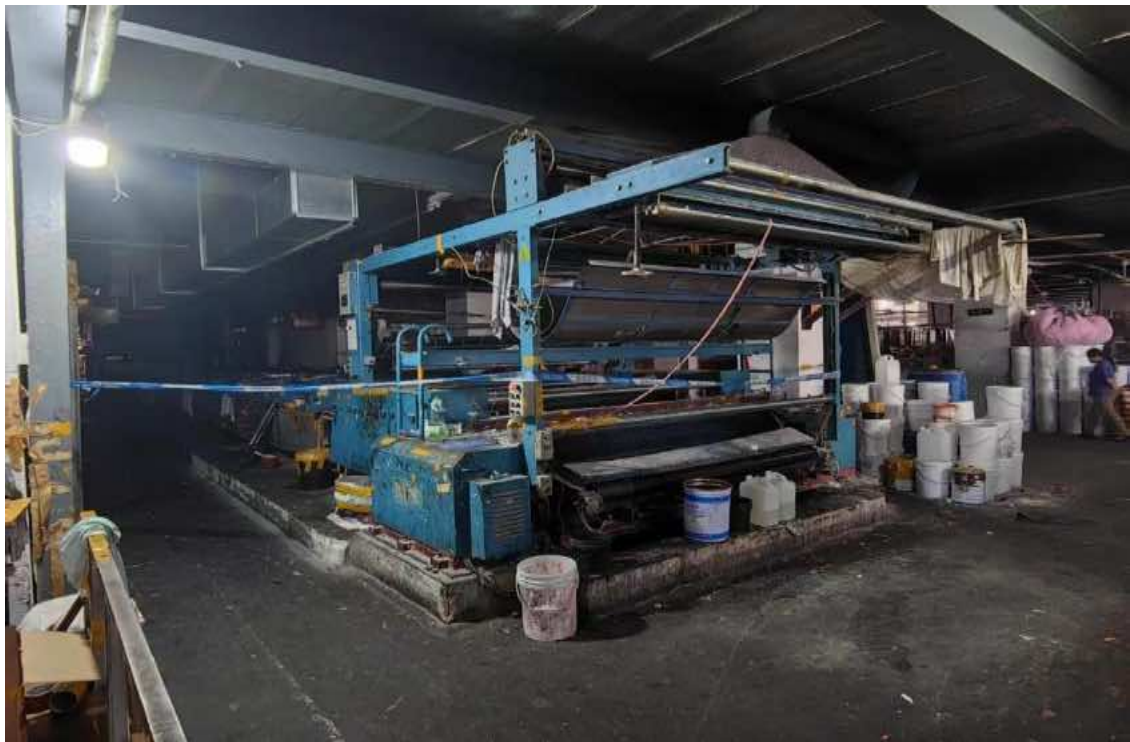
涉事平网印花机

涉事设备名称：01 号平网印花机，机器编号：HS-86226P，出厂日期：2014 年 09 月，技术参数：印花速度 5 米/分钟，印花宽度 1.9 米。

01 号平网印花机主要组成部分：1、印花台板、2、网版系统、3、刮印系统、4、给浆系统、5、烘干装置、6 控制系统。事故发生在印花台板部分。

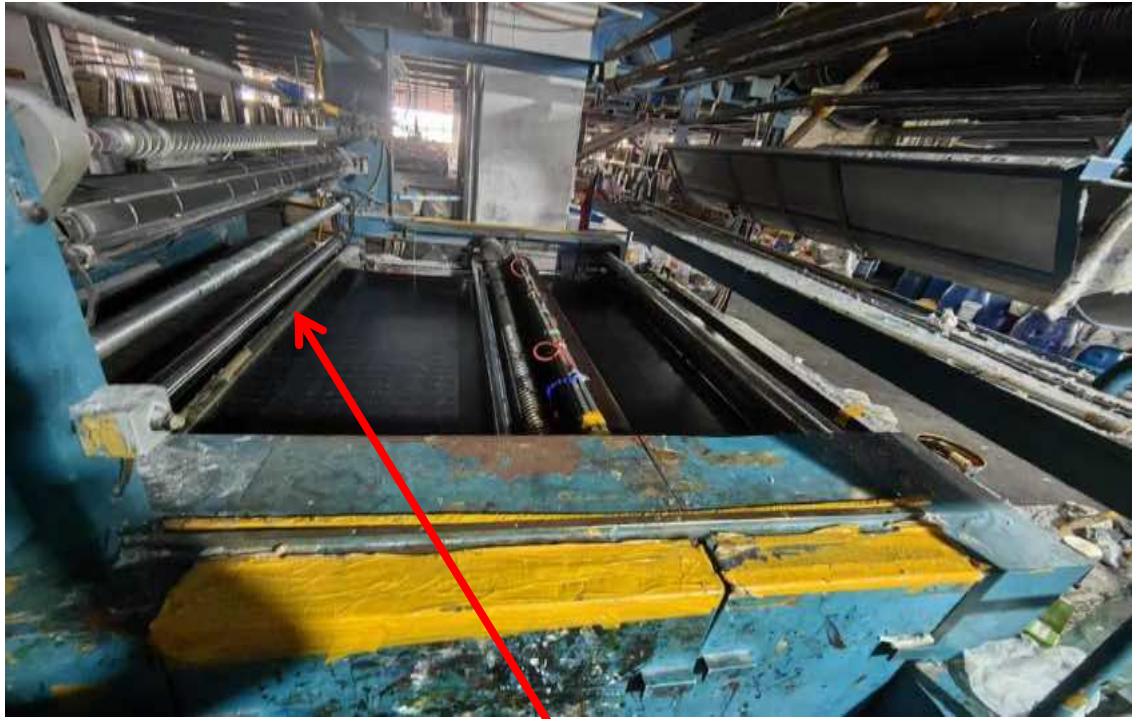
涉事工人发生机械伤害位置

吴建华将身体探入运行中的印花台板区域，导致右手被卷入印花机传送导带与压布辊之间，受到机械挤压伤害。此时，在 01 号平网印花机中段位置进行维保作业的孙红星听到印花机前段传来一声尖叫，随即起身观察，发现吴建华被压呼叫情况，立即按下印花机的急停按键，停止印花机运行。孙红星发现吴建华的右手被卷入印花机传送导带与压布辊之间，脸部被挤压在传送卷轴边上，身体一动不动，立即呼叫周边人员展开救援。

吴建华返回印花台板区域寻找物品，擅自将身体探入维保作业运行中的印花台板运行区域，导致右手被卷入印花机传送导带与压布辊之间，造成胸部受压迫导致死亡。

孙红星在进行设备维护保养过程中，未确保在需要不停机维护的情况下采取适当保护措施<sup>12</sup>，未确保生产设备需要维修的部位处于安全状态<sup>13</sup>。

1.普宁联发公司要严格落实安全管理制度和生产设备操作规程的执行，加大对生产设备的隐患排查力度，加强对工厂员工的培训教育，确保员能够熟悉掌握本职工作所需的安全生产知识，严格遵守操作规程要求，防止类似事故的发生。公司主要负责人和安全管理人員要切实做好夜间作业的安全管理，定期或不定期对生产车间开展安全巡查，及时消除安全事故隐患。此外，公司要加强对设备维护保养项目承包方的安全管理，督促承包方严格履行安全生产主体责任，安排安全管理人员定期巡查承包方作业行为，发现违规操作立即叫停整改。
