惠兴高速镇宁段“7·14”较大道路运输事故  
调查报告

编制单位：安顺市人民政府事故调查组

编制时间：2023年12月22日

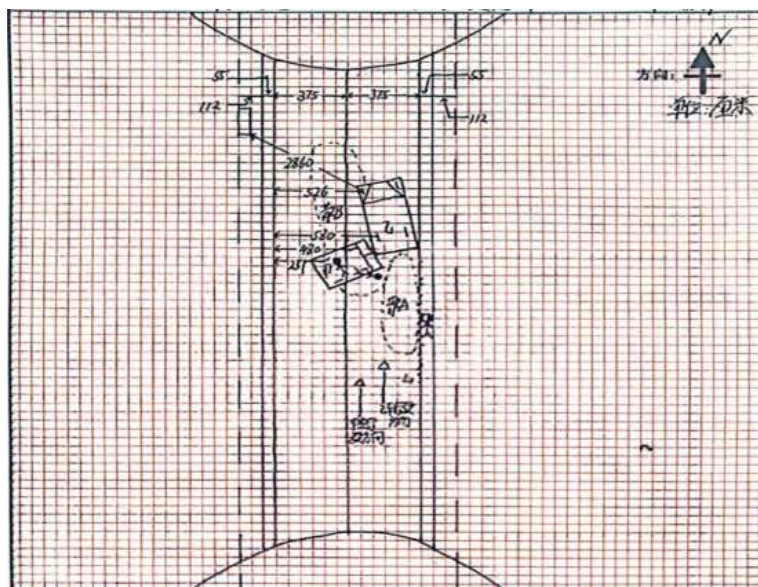
肇事网约车右前方碰撞图1 事故现场示意图<sup>[11]</sup>

弯半径2780m，顺车行方向为下坡坡度1.2%，坡长450m，事故地点距离下炳盖隧道出口处约150米（隧道全长492米），路面性质为沥青，隧道入口处设置有“下炳盖隧道长度492米请开灯行驶、限速80km/h、禁止超车、隧道开灯”4块交通标志。隧道内单向两车道，单个车道宽3.75米，两侧均为隧道挡墙，隧道内照明设施部分开启，整体能见度正常。路面施划中心单实线及道路边缘线，隧道两侧有检修通道。从贞丰界至下炳盖隧道（兴仁往惠水方向）进口约26km，沿线在互通出口及隧道前方设置了多块80-100km/h禁止标志限速牌。两车碰撞后的事故形态为肇

肇事货车左后方。事故发生后，驾驶员韦祥对右侧第二排乘客旷雲进行施救，将旷雲从肇事网约车上抱到右侧检修通道沟盖板上。肇事网约车右侧第一排乘客为王玉琴（系安全带）、第二排乘客为旷雲（系安全带）、第三排乘客为旷廷好（未系安全带），左侧第二排乘客为罗启洁（系安全带）、第三排乘客为李先平（未系安全带）均处于原乘车位置。道路右侧检修通道水泥边沟盖板受损长度约2070厘米。碰撞后肇事货车左前轮距离道路左侧边缘线526厘米，左后轮距离道路左侧边缘线580厘米；碰撞后肇事网约车左前轮距离道路左侧边缘线480厘米，左后轮距离道路左侧边缘线237厘米。
