# 龙岗宝龙深圳市声声辉玻璃有限公司 “2·17”一般物体打击死亡事故调查报告

2025年2月17日8时58分许，龙岗区宝龙街道南约社区菠萝山工业区深圳市声声辉玻璃有限公司发生一起一般物体打击死亡事故，造成1人死亡，直接经济损失待统计。

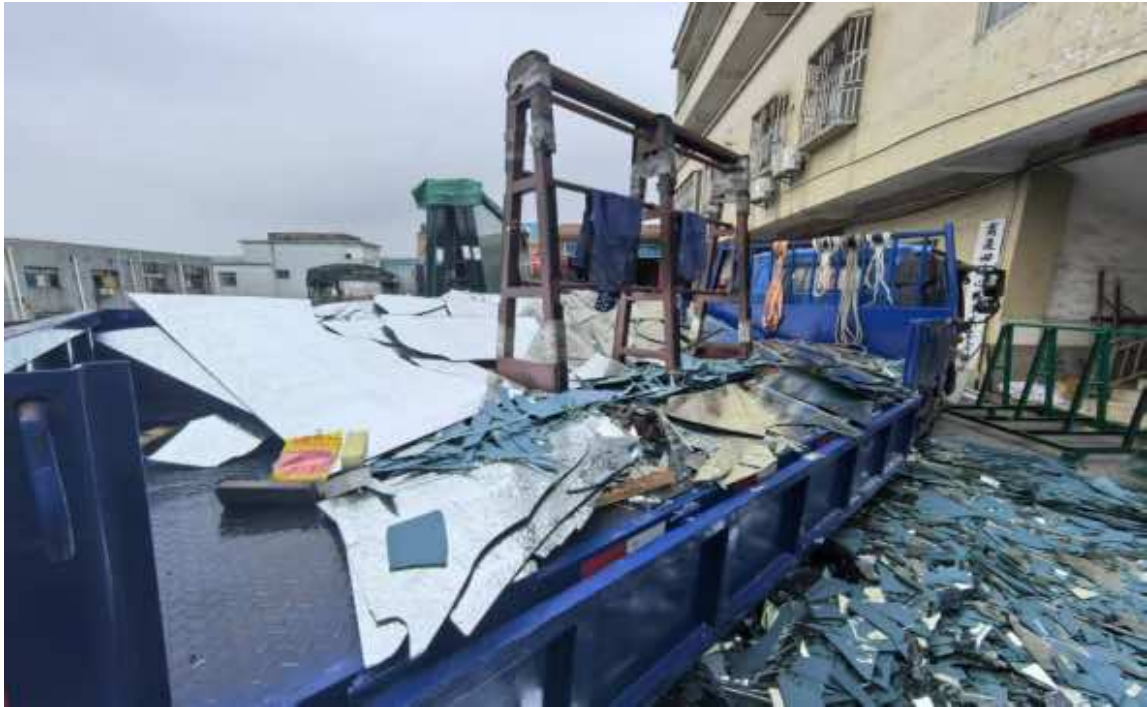
货车上和地面可见破损的玻璃，玻璃捆绑带已解开，地面玻璃碎片掩埋着篷布，篷布已剪开，地面有血迹。经核算，砸中刘某国的玻璃型号为：2440mm × 3660mm × 4.6mm 规格和 2440mm × 3300mm × 5mm 规格，共 55 片，重约 5200kg。

1. 钟某桃驾驶玻璃搬运机准备卸玻璃过程中操作失误，未仔细观察货车上玻璃的立面高度，导致属具起升高度不够，属具刮碰到货车上的玻璃，致使玻璃倾倒砸中刘某国。
