# 关于燕罗街道深圳市华盛瑞金属材料有限公司 “6·29”坍塌事故的调查报告

2024年6月29日14时30分许，塘下涌社区嘉恒工业园区A栋一楼发生一起坍塌事故，造成一人受伤。接报事故后，根据《生产安全事故报告和调查处理条例》（国务院令第493号）和《深圳市宝安区人民政府办公室关于印发宝安区生产安全事故报告和调查处理工作规则的通知》（深宝府办〔2020〕6号）的要求，燕罗街道成立了由街道党工委委员柳洲任组长，街道应急管理办牵头，燕罗派出所、街道群团工作部（总工会）、街道城市建设办等部门参与组成的事故调查组，展开事故调查处理工作。现事故调查组对该起事故已调查完毕，提交报告如下：

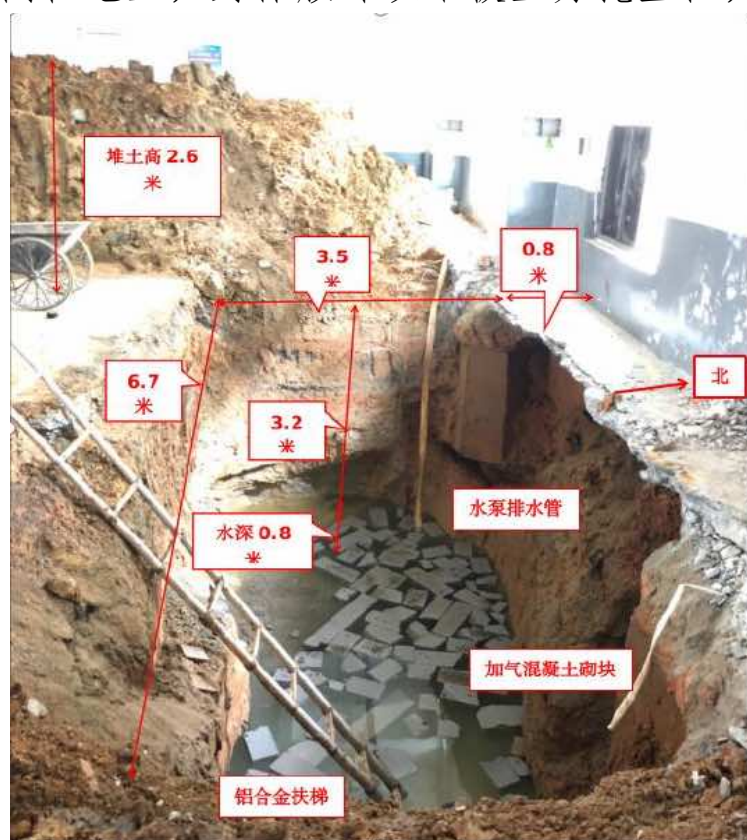
图 1：涉事基坑

2024年6月29日上午，涉事施工队负责人范某理继续安排工人进行基坑开挖作业，中午11时左右地下基坑挖掘完毕（基坑深度为4米，长度6.7米，宽度3.5米；详见图1），13时30分许，涉事施工队临时泥水工黎某兵进入一楼车间地下基坑进行砌墙作业。14时30分许，基坑内部南侧的土方突然坍塌（详见图2），将黎某兵冲倒在地上，身体腰部以下被土方掩盖住，导致受伤。

1. 事发基坑基本情况：事发基坑为靠北侧较大的基坑，基坑深度为 4 米，长度 6.7 米，宽度 3.5 米，位于墙体内两个结构柱之间，两个结构柱中心的间距为 7 米。基坑未采取任何支护措施，垂直开挖，基坑北侧距离墙体约 0.8 米，侧壁顶部土方已脱落，可见到墙体下方的地梁；基坑东侧和西侧分别位于南北向结构柱之间的地梁位置，基坑内南侧的侧壁土方可见分层的原状残积土和回填土，其中回填土高度约 2.4 米，下方为原状残积土。基坑内南侧靠西边位置侧壁的下方原状残积土发生局部坍塌，坍塌部位的长度约 3 米。基坑内有积水，积水深度约 0.8 米，水面漂浮有大量加气混凝土砌块，坍塌位置的基坑底部可见水泥砂浆。基

2. 基坑开挖深度约 4 米，开挖过程中未采取支护等任何防护措施，开挖完成后，基坑侧壁受到较大的土壤侧压力，处于不稳定的状态。

1. 事发基坑长度 6.7 米、宽度 3.5 米、深度约 4 米,未采取任何支护措施,垂直开挖。

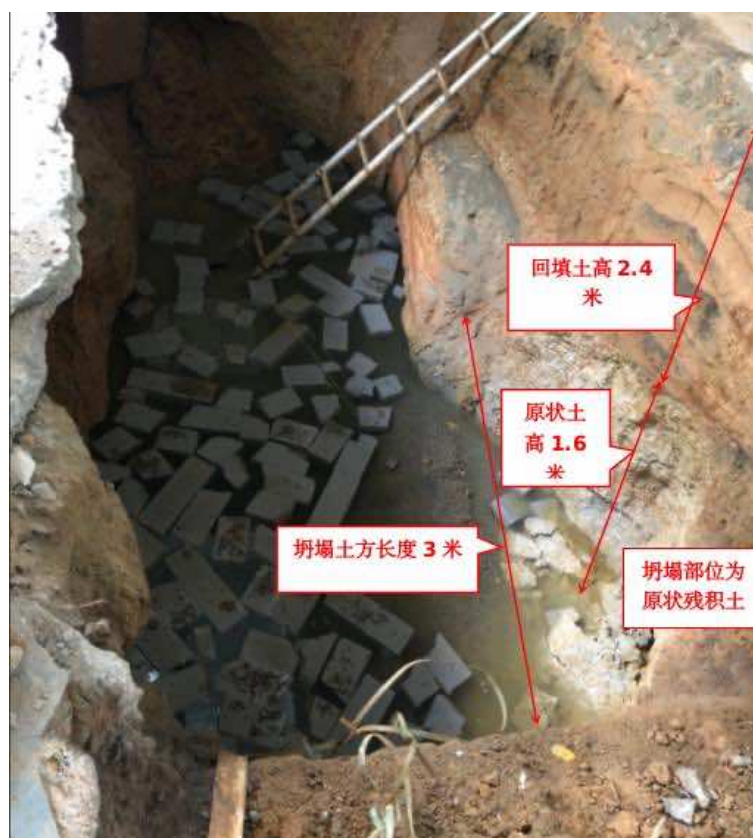
图 2：基坑内坍塌位置情况

3. 基坑南侧壁底部有约 1.6 米厚的原状残积土，土壤结构比较松散，黏性较差，再加上该处地下水丰富，在稳定的地下水叠加浸润下出现松软层，导致基坑侧壁极易失稳坍塌。

4. 基坑开挖过程中，挖出的土方堆放在基坑西南侧临边的地面，堆放高度约 2.6 米，进一步加大了基坑侧壁受到的侧向压力，加剧了基坑坑壁的失稳。

2. 黎某兵安全意识淡薄,在基坑未采取支护等任何防护措施情况下,冒险进入基坑进行砌砖作业,基坑南侧壁局部位置土方失稳,向基坑内坍塌,导致事故发生。
