海盐经济开发区（西塘桥街道）“8·4”一般机械伤害事故调查报告

海盐县生产安全事故调查组

2025 年 9 月 30 日

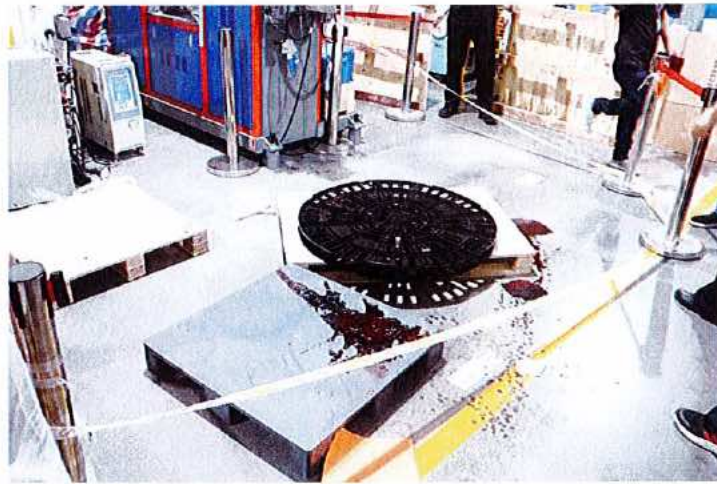
安费诺公司 A3 厂区成型车间内安装有冲压、成型等设备，JYZ100 硅胶导电管生产线安装在成型设备区域，JYZ100 硅胶导电管生产线挤出口朝向过道方向，挤出口垂挂有残留胶条约 123cm，残留胶条顶端约 7cm 为加入银粉的灰色胶段，其余部分为未加银粉的乳白色胶段。挤出口前方地面放置有托盘及黑色塑料盘。设备挤出口前方地面、托盘及黑色塑料盘上有大量血迹。

图一：事故现场

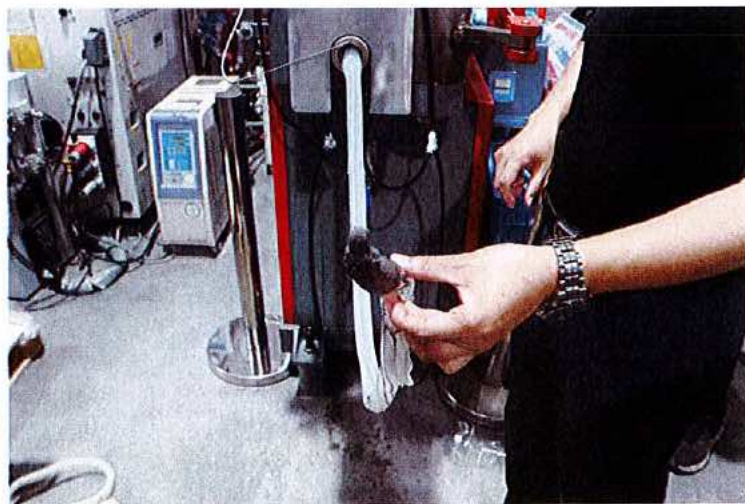
图二：射出的胶条，灰色部位为加入银粉的导电胶

根据厂家分析：现场检查设备并未存在问题，观察到射出的胶条顶端为加入银粉的导电胶，后端为未加入银粉的胶条。加入银粉的导电胶为上次设备运行残留在模具中的导电胶，该残留的导电胶未及时清理并受到模具的余热进行硫化，使导电胶与模具之间产生很强的结合力。如果在这种情况下向设备内加入新的胶料并启动设备，试图用后加入的胶料将之前残留的导电胶顶出，就可能会后面

的胶料和前面的导电胶之间产生高压气腔，在高压气腔压力达到一定数值后，将导致前段导电胶射出。

（一）残留的导电胶未及时清理，硫化后与新的胶料形成高压气腔，导致导电胶射出。

**（一）严格落实企业主体责任。**安费诺公司要进一步了解、掌握企业内的工艺、技术、材料和设备的安全技术特性，采取有针对性的安全防护措施；进一步加强现场作业管理和员工安全教育，及时发现并制止员工违反安全规章制度和操作规程的行为，提升员工的安全意识；进一步完善企业安全管理制度，厘清安全职责划分，压实安全责任。

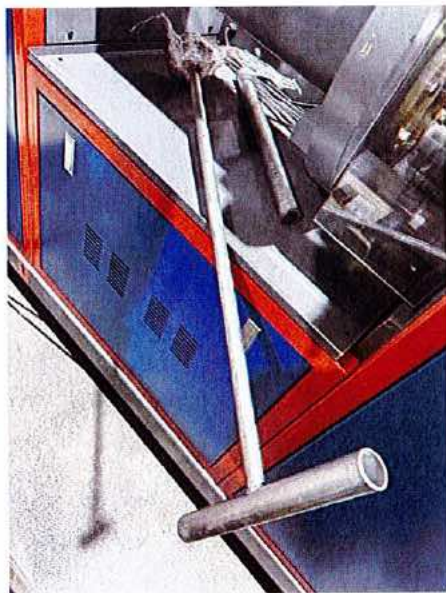
设备上放置有清理料筒和模具内残余胶条的工具。

图三：料筒和模具清理工具

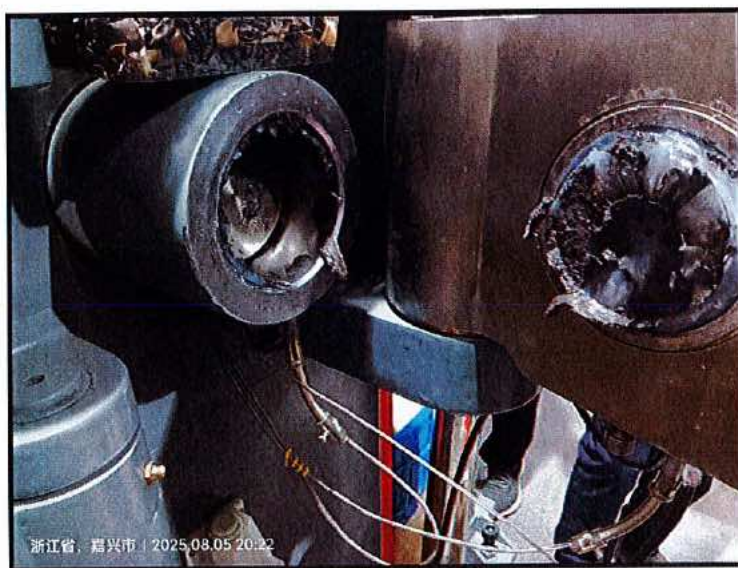
JYZ100 硅胶导电管生产线生产厂家技术人员到达现场后对设备机头进行拆除，机头内为挤出模具，模具内存在白色和灰色胶料。

图四：机头内部情况，模具内残留白色及灰色胶料

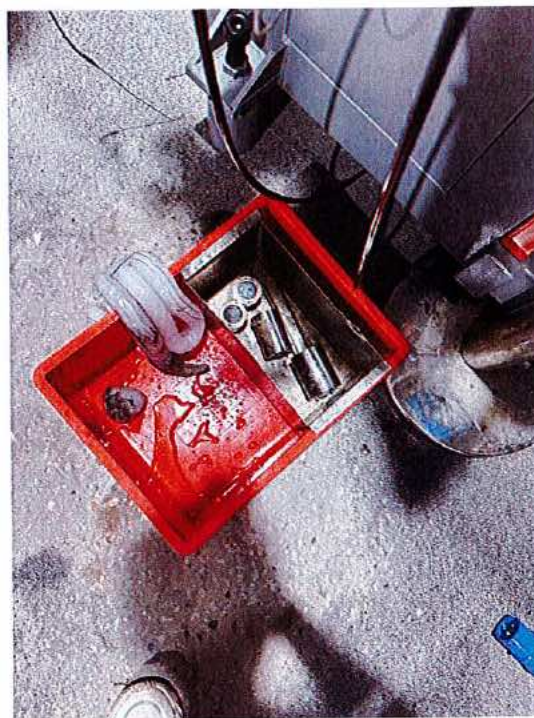
图五：现场拆除的模具
