齐齐哈尔市建华区  
齐宏市政工程（集团）有限公司“7·15”有限  
空间中毒和窒息生产安全  
一般事故调查报告

建华区政府事故调查组

2024年8月30日

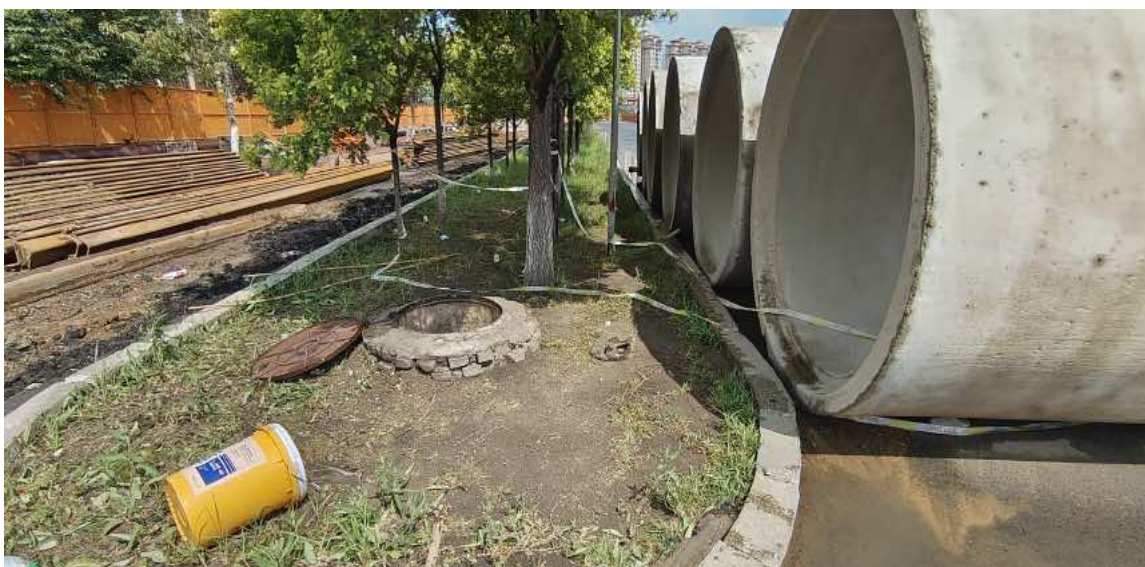
事发现场图片

经现场勘查及调查，事发污水井位于施工区域外绿化带内，管井口有井盖，现场井盖敞开，井口旁边有施工材料摆放，未设置无安全警示标志，在现场未发现通风设备和气体检测设备。污水管井直径约 70cm，井深约 5m，境内黑暗，井底有积水，积水深度不明。救援时张雨、马雪峰两人面部向下，浮在水面上。被救援出管井后，发现两人未佩戴空气呼吸器或软管面具等隔离式呼吸保护器具，未佩戴高空作业安全防护设备。

1.马雪峰，安全意识淡薄，在未对作业现场环境空气进行通风、检测，未采取有效的安全检测以及未正确佩戴个人防护用品的情况下，贸然进入施工区域外的污水井，因井内存在有害气体并缺氧，造成中毒和窒息，导致死亡。

2.张雨，缺乏有限空间事故的应急处置知识，未经风险辨识、未采取正确救援措施、未正确佩戴个人防护用品、未配备必要的救援器材和装备，冒险进入井内救援，盲目施救，造成中毒和窒息死亡，导致事故进一步扩大。

2.施工现场未配备符合相关作业环境的检测设备和安全防护装备；未在有较大危险因素的有关设施上设置明显的安全警示标志。

齐宏市政工程建设（集团）有限公司要切实履行安全生产主体责任，建立全员安全生产责任制，健全有限空间作业安全管理制度，对从业人员加强有限空间专项安全培训教育并考核，配备充足的符合作业和救援安全要求的劳动保护用品，严格按照有关规定加强作业现场管理，完善应急预案明确各级人员应急救援职责，加强应急救援演练，提升应急救援能力。
