# 龙岗坂田马安堂社区坂田国际中心“9·4” 一般高处坠落重伤事故调查报告

2024年9月4日9时30分许，深圳市龙岗区坂田街道马安堂社区坂田国际中心B栋6楼发生一起高处坠落事故，造成1人重伤。

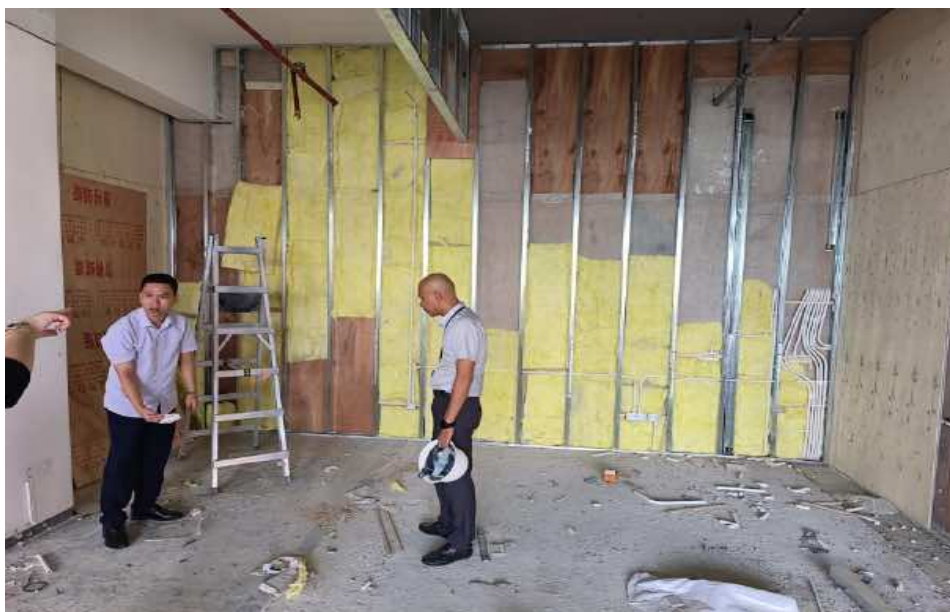
（一）施工情况。2024 年 9 月 4 日 8 时 30 分许，包工头杨训广和临时工郭中贵、范秀杨一起到坂田国际中心 B 栋 6 楼进行铺设隔音棉施工作业。铺设隔音棉的墙面（地面至屋面）高度 3.8 米、宽度 5.2 米，墙面面积约 20 平方米，隔音棉铺设高度 3.8 米。

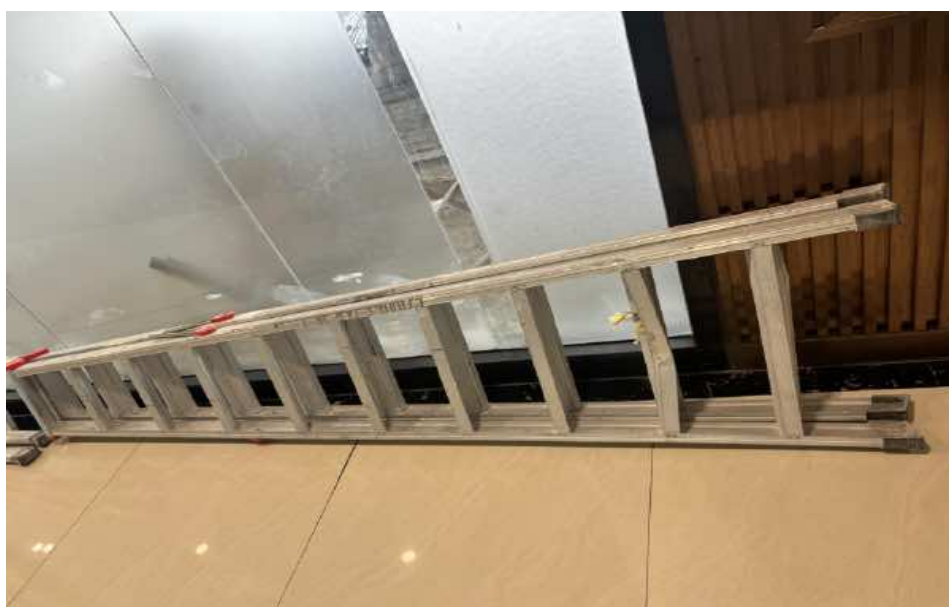
（二）涉事人字梯情况。涉事人字梯为铝合金结构，铝合金人字梯放置在地面，长度不可调节，主要构件由梯框、踏棍（使用者脚踩踏的构件）、顶帽（梯子最上部的水平部件）组成，折梯侧面设置撑杆，梯高 2.5 米，共 9 级踏棍。经调查，铝合金人字梯未见新增破损变形情况。

范秀杨违规双手离梯站在铝合金人字梯顶帽作业。

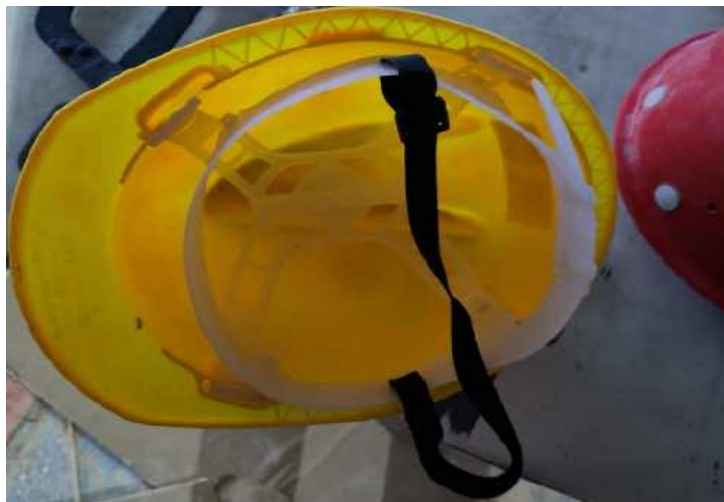
（四）劳动防护情况。经询问，事发时伤者范秀杨佩戴了自备的安全帽，摔下时安全帽从头部分离。
