# 东莞黄江兴迈隆塑胶经营部“7·29” 一般其他伤害事故调查报告

东莞市政府事故调查组

2025 年 2 月

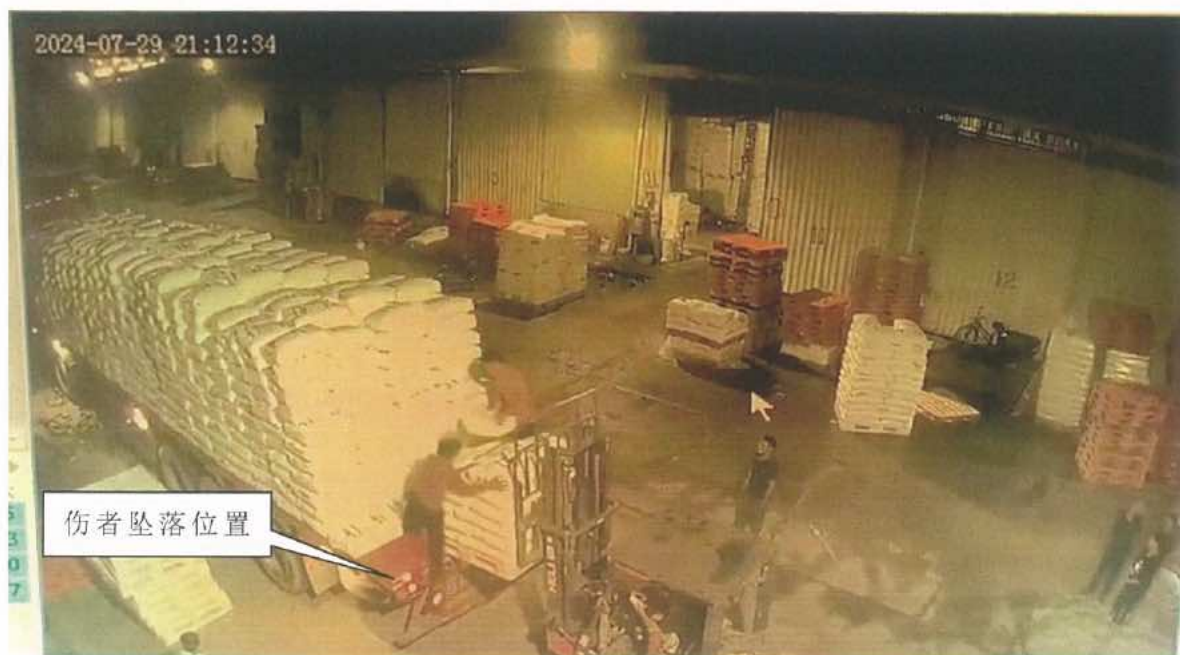
2024 年 7 月 29 日中午，玖思包装公司向东莞市翔旺塑胶有限公司<sup>[8]</sup>（以下简称“翔旺公司”）购买 33 吨伊朗 22B02 的塑胶颗粒。由于翔旺公司存货不足，其又向兴迈隆经营部购买了 18 吨伊朗 22B02 的塑胶颗粒，运输车辆均由玖思包装公司提供。20 时许，货车到达兴迈隆经营部的仓库，兴迈隆经营部经营者杨华安排临时工蒋海容到黄江华南塑胶城 11 号仓库，蒋海容随即联系到 2 名临时搬运工人蒋要平和李水金共同搬运货物。监控视频显示，21 时 12 分许，货车上堆满约 2 米高的塑胶原料（每包 25 公斤），已经接近满载货物。此时，蒋要平在载货平板的尾部搬货时不慎踩空，从高约 1.3 米的载货平板坠落至地面（见图 1），头部先着地，溢出鲜血。摔倒后蒋要平平躺休息约 17 分钟

图 1 坠落位置视频截图

蒋要平在涉事货车装载平板搬货时安全意识淡薄，未注意观察<sup>[10]</sup>，不慎踩空摔落至地面。
