# 东莞石排美帮公寓“3·1”一般 起重伤害事故调查报告

东莞市政府事故调查组

2024 年 11 月

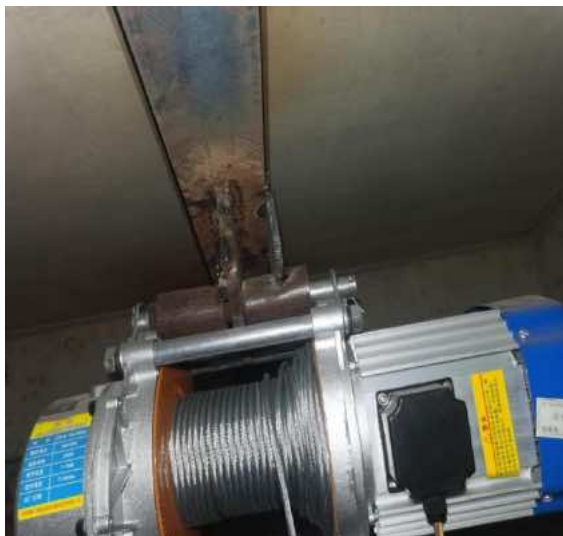
图 7 涉事设备的电动提升机（事发  
现场拍摄）

营部，现场招牌是中东志强起重商行)购买电动提升机(含钢丝绳、吊钩、绳夹)并将其交由彭军生等人现场安装。电动提升机铭牌信息显示生产厂家为清苑鑫川崎起重机械制造有限公司，产品型号为CD-K1 750-1500KG(见图7)，额定电压380V/50Hz，电机功率3.0KW，提升高度1-100米，提升速度7-14m/min。电动提升机钢丝绳长度为60米。电动提升机在安装使用前，钢丝绳与吊钩未连接(见图8)。厂家配置了两个绳夹，但未在说明书中明确连接方法。电动提升机购回后，彭军生指导肖根长、谢陈生在钢丝绳端部采用2个绳夹一反一顺固定，绳夹距离约20cm，电动提升机钢丝绳公称直径6mm(见图9)。

[10] 《CD-K1DTS 型系列电动提升机使用说明书》的安全操作规程中严重警告：“本机严禁吊挂使用，如需吊挂请联系经销商或厂家定制”。

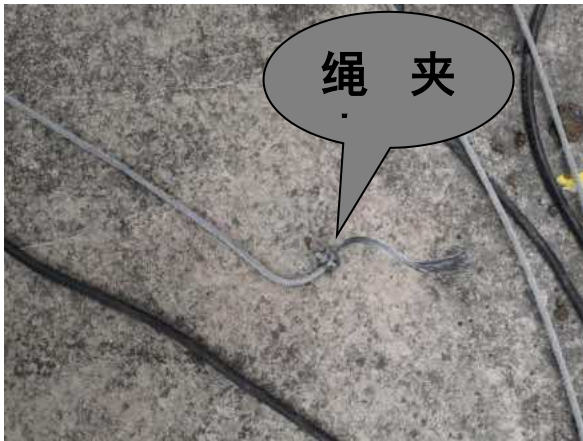
事故现场位于美帮公寓右侧电梯井道内，事发后业主对现场进行保护，防止无关人员进入。涉事设备的吊笼掉落在电梯井道内第1层位置，吊笼上部由一吊钩钩住（图11）。吊钩与提拉钢丝绳脱离，第1层未见提拉钢丝绳。井壁两侧安装有设备的运行轨道和长方形铁件（图12）。涉事设备的轨道垂直度偏差，焊接的可靠性、滑轮与轨道的贴合程度以及吊笼自稳性等存在明显缺陷，长方形铁件有锈蚀痕迹。电梯井道内未见照明设备，难以看清井道中间段的情况。电梯井道第11层出口处设有一个电动提升机控制开关和连接吊钩的钢丝绳端。在钢丝绳末端只发现一个绳夹，且已松脱，钢丝绳末端已散股，未见另一个绳夹（图13）。电梯井道顶部悬挂一台电动提升机（图14）。

图 13 电动提升机钢丝绳末端（连接吊钩部位）

施工人员与非施工人员违规搭乘涉事设备，在吊笼上升过程中，提升机钢丝绳与吊钩连接位置绳夹发生松脱，涉事设备缺失安全保护装置，吊笼下坠过程中造成人员伤亡。

[11] 《钢丝绳夹》（GB/T 5976-2006）附录 A 中 A.1~A.3 条：钢丝绳与吊钩连接处应最少采用 3 个钢丝绳夹，钢丝绳夹间距应控制在 6-7 倍钢丝绳直径（即 36-42mm，现为 20cm）、所有钢丝绳夹同方向设置。

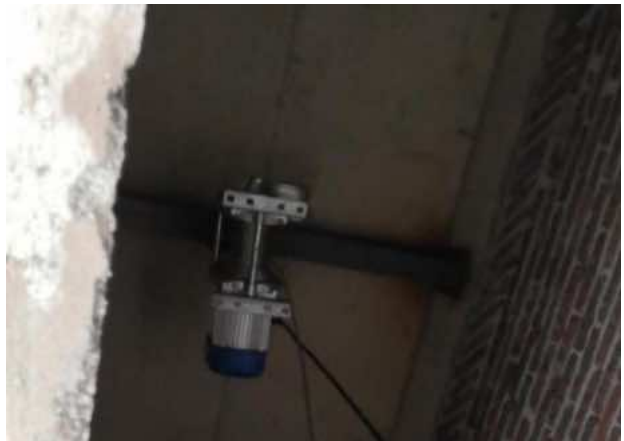
图 14 电动提升机吊挂在电梯井道顶部

涉事设备设计、制作、安装不规范，存在安全隐患。一是涉事设备由黄宁帮和彭军生凭经验制作，未经过专业的设计验算和试验检测，缺失防超载、防坠落等安全装置；二是吊笼未采用挡板、钢网片等进行封闭，导致吊笼内人员在急剧下坠途中被卷出，受撞击碾压；三是吊笼运行轨道安装在垂直度偏差的井壁上，焊接可靠性、滑轮与轨道贴合度以及吊笼自稳性等方面存在明显缺陷，导致吊笼上下运行不顺畅、受力不均匀；四是电动提升机采用吊挂安装使用，严重违反安全操作规程<sup>[10]</sup>；五是现场钢丝绳与吊钩的连接方式不规范<sup>[11]</sup>，导致绳卡易脱落。
