# 广州市越秀区盘福大街朱紫后街“7·10” 施工挖穿燃气管道一般事故调查报告

广州市越秀区盘福大街朱紫后街“7• 10”施工  
挖穿燃气管道一般事故调查组

2021年9月7日

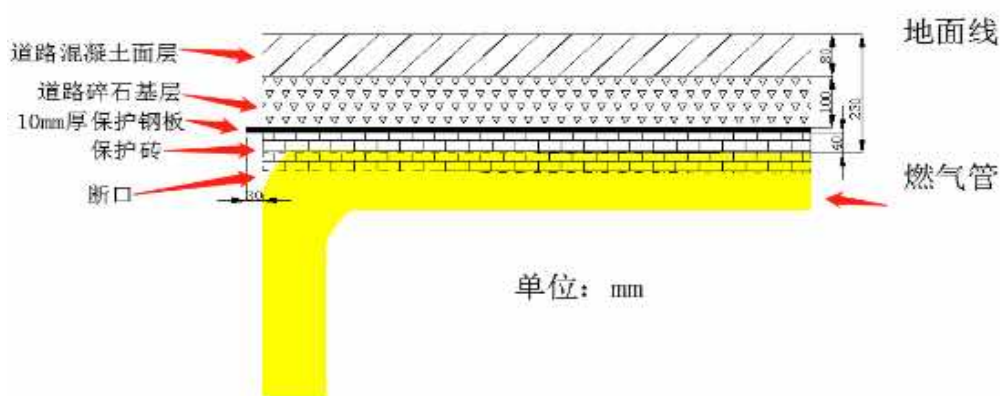
图1 管道位置实测图

根据技术勘查，事发现场位于越秀区盘福大街朱紫后街5号对出路面，事发点位在路面北侧，浅处天然气管道管顶距离路面约230mm，其中道路面层(硬化路面)80mm，道路垫层(碎石层)100mm，保护钢板厚度10mm，宽380mm，在管道两侧铺设2层水泥砖，支撑钢板，钢板下方约40mm处为管道，中间空隙用回填砂土填实。保护钢板在竖管处多出被保护管道约30mm。管道上有两根用于物探的金属丝。相关图片如下所示：

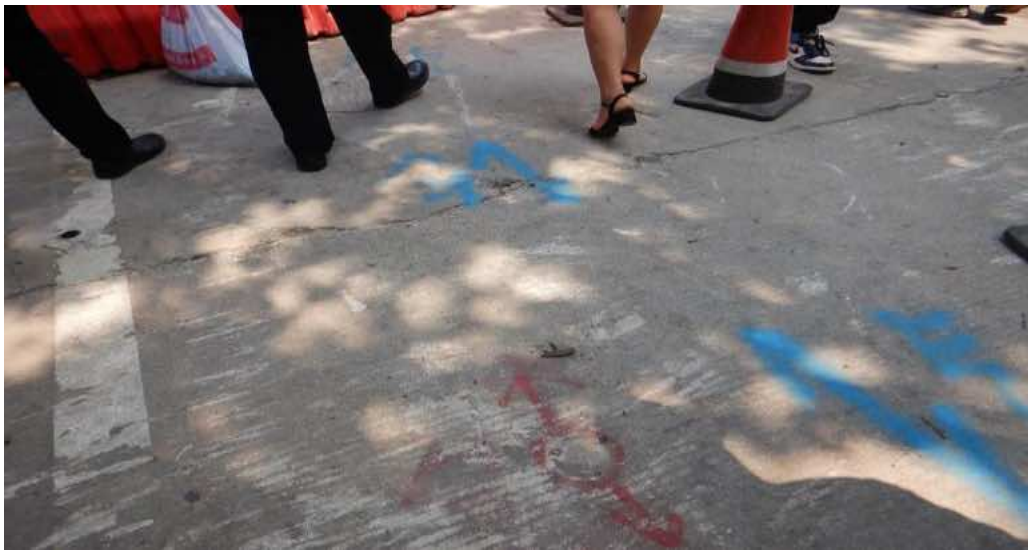
图 4 管道地面标识及警戒线

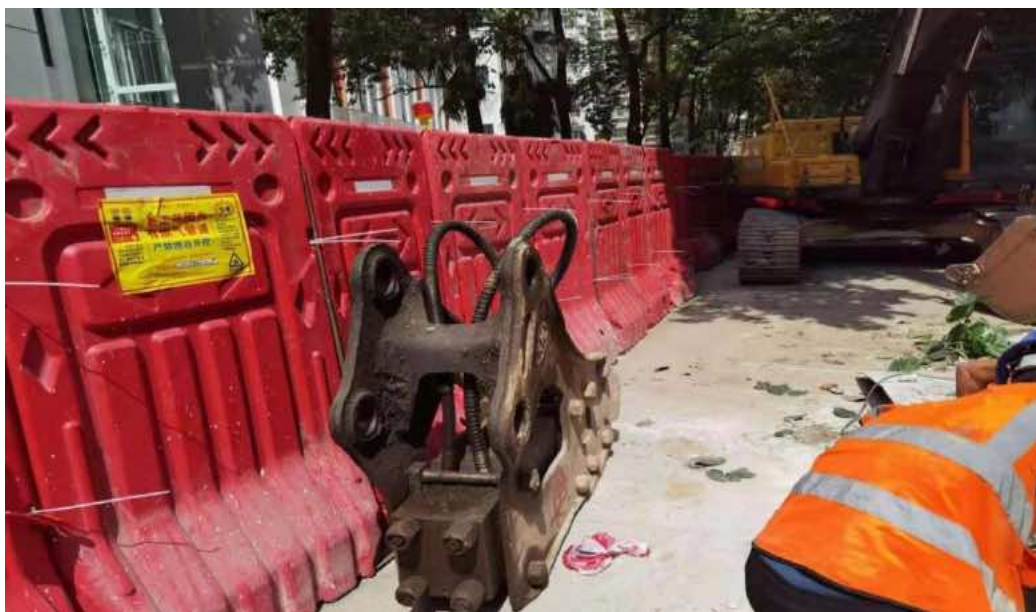
图 5 事发时施工现场围蔽

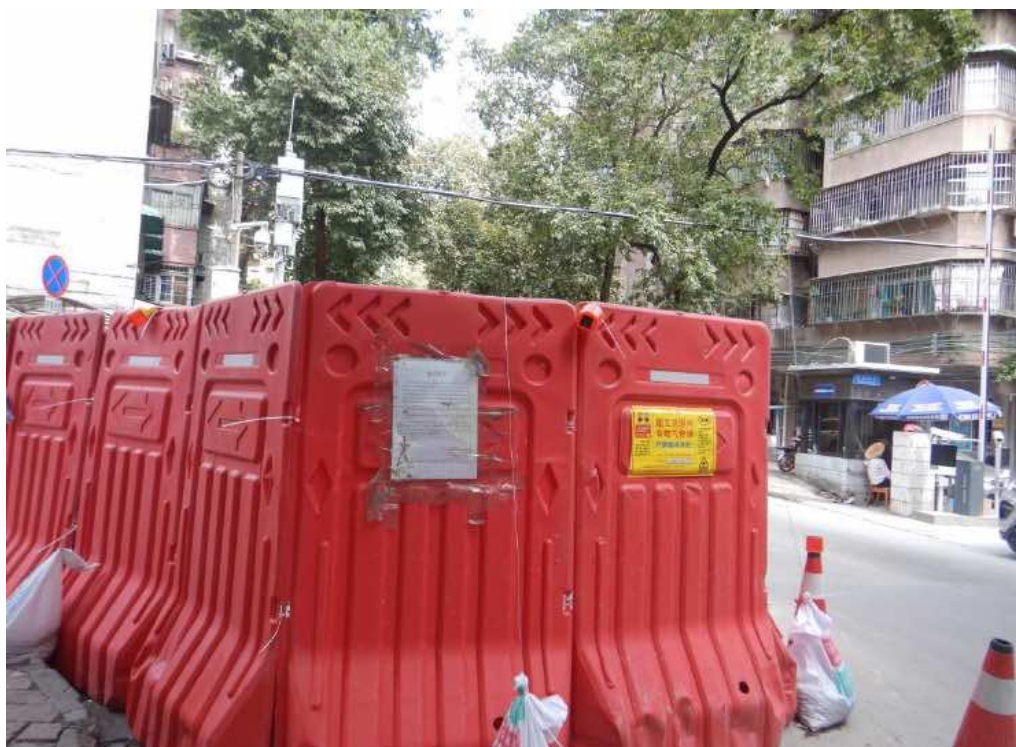
图 6 施工告示及燃气管道告知

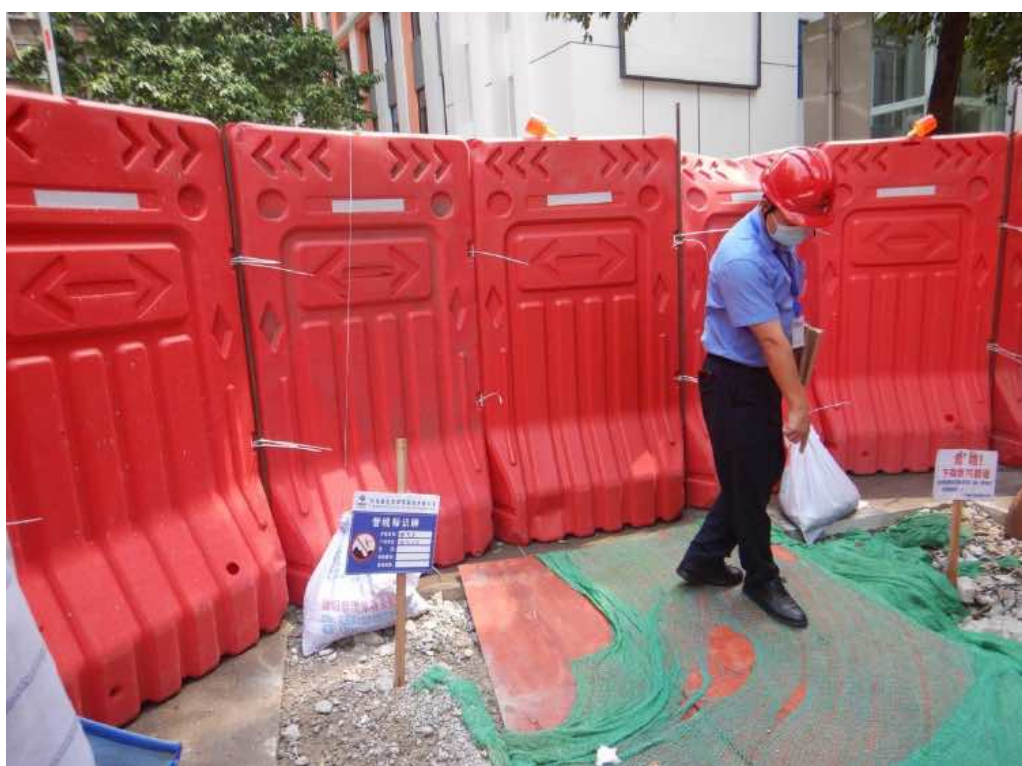
图 7 施工现场燃气管道警示牌

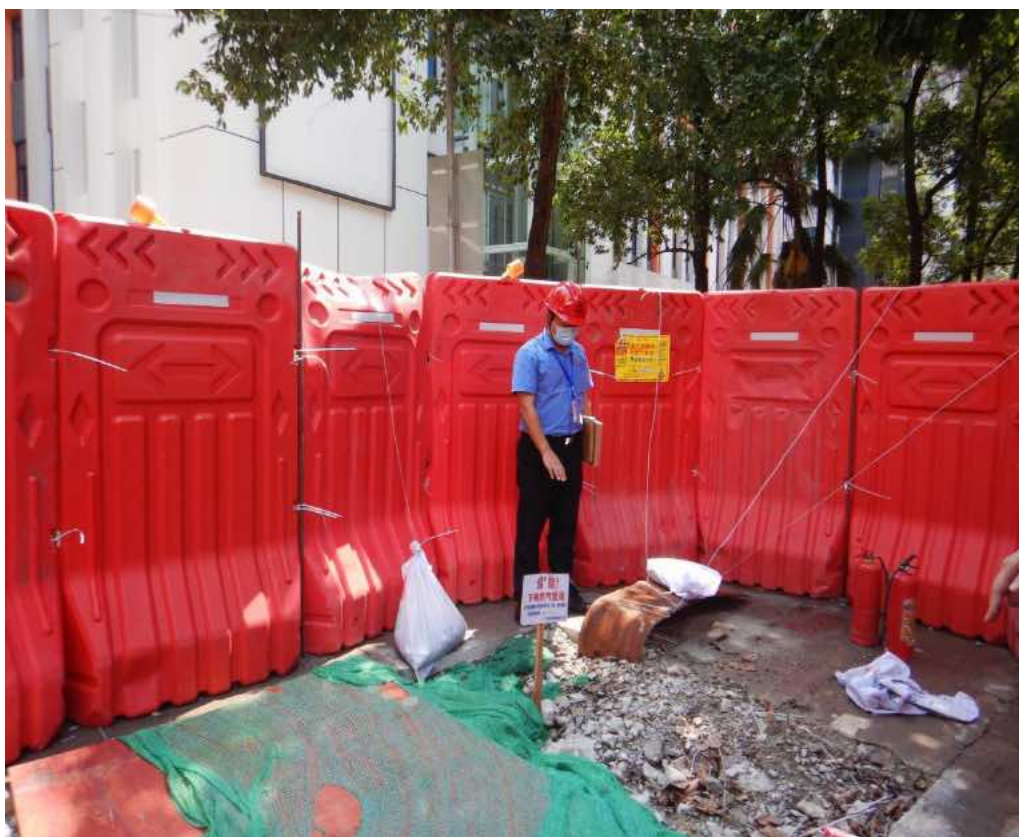
情况下，开始用铁锹、洋镐在围挡内东侧进行人工探挖。9 时 20 分，余海离开前往盘福片区其它施工点。9 时 30 分，陈革义离开前往盘福片区其它施工点。9 时 35 分，施工人员在围挡内东侧人工探挖至深 0.5m 时，未发现燃气管道，然后开始向围挡内西侧探挖，至 0.2m 深时，发现一块钢板压在探挖面上，人力难以移动钢板。随即，丙卓昂公司付晓峰指挥工人杨川使用挖掘机撬开钢板，因未察觉到此段燃气管道突然 90 度垂直变高，挖掘机铲斗在抬起钢板过程中齿口划穿燃气管道，导致发生燃气泄漏事故。

事发过程中，丙卓昂公司施工前未采用感应法或夹钳法对物探图进行有效探查复核，而是直接用铁楸、洋镐在围挡内东侧进行人工探挖。而且在发现一块钢板压在探挖面后，使用了挖掘机撬开钢板辅助作业，挖掘机铲斗齿口直接触碰到管道，机械动力致管道破坏，造成发生燃气泄漏事故。

图 8 被撬开的钢板
