## 关于沙井街道深圳市联铭发科技有限公司“1·13”触电死亡事故的调查报告

发布时间：2023-04-20

稿件来源：深圳市宝安区应急管理局

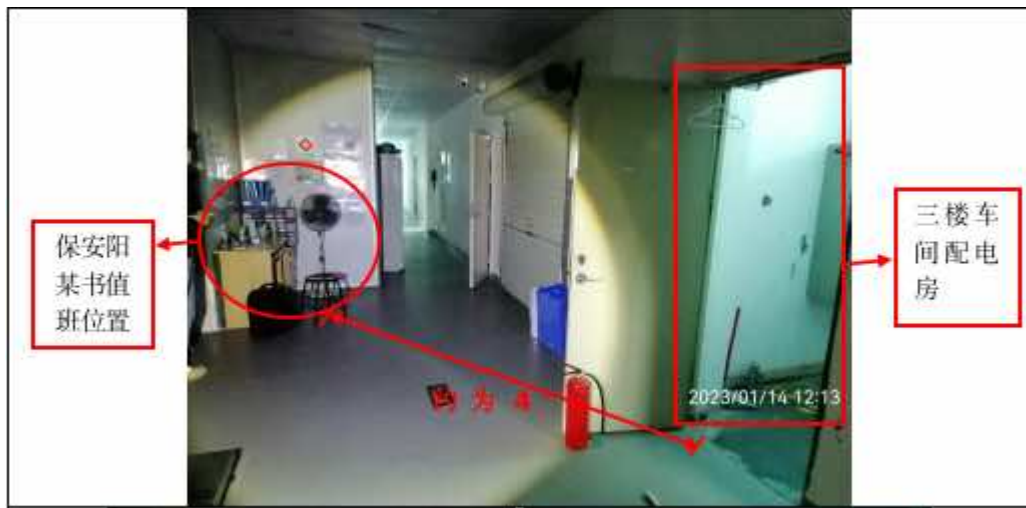
2023年1月13日，联铭发公司电工丘学勇根据《隐患整改记录表》检查各负载电流额定值作业。14时20分许，联铭发公司保安员阳建书（位于配电室门口旁约4米处）看到丘学勇（死者）手持钳流表独自一人进入三楼车间配电房，将配电房门关闭，之后就一直未再出来（见图1）。16时许，阳建书到配电房门口把门打开，看见丘学勇背靠配电箱门（打开状态）坐在地上，认为他在休息，随即便关上配电房门并离开。17时49分许，阳建书想到丘学勇还没有出来打卡下班，便打开配电房门呼唤了几声丘学勇，见丘学勇无回应，阳建书便上前去拍了拍他的左肩，发现丘学勇已失去意识。在断电后，联铭发公司员工阳建书和黄庆华准备将丘学勇抬出配电房，发现其双手未佩戴任何手套（徒手），右手紧紧抓住命名为“四楼配电柜”的断路器开关输出端的一根电线，左手未有任何物品。

图1 三楼车间配电房外部布局

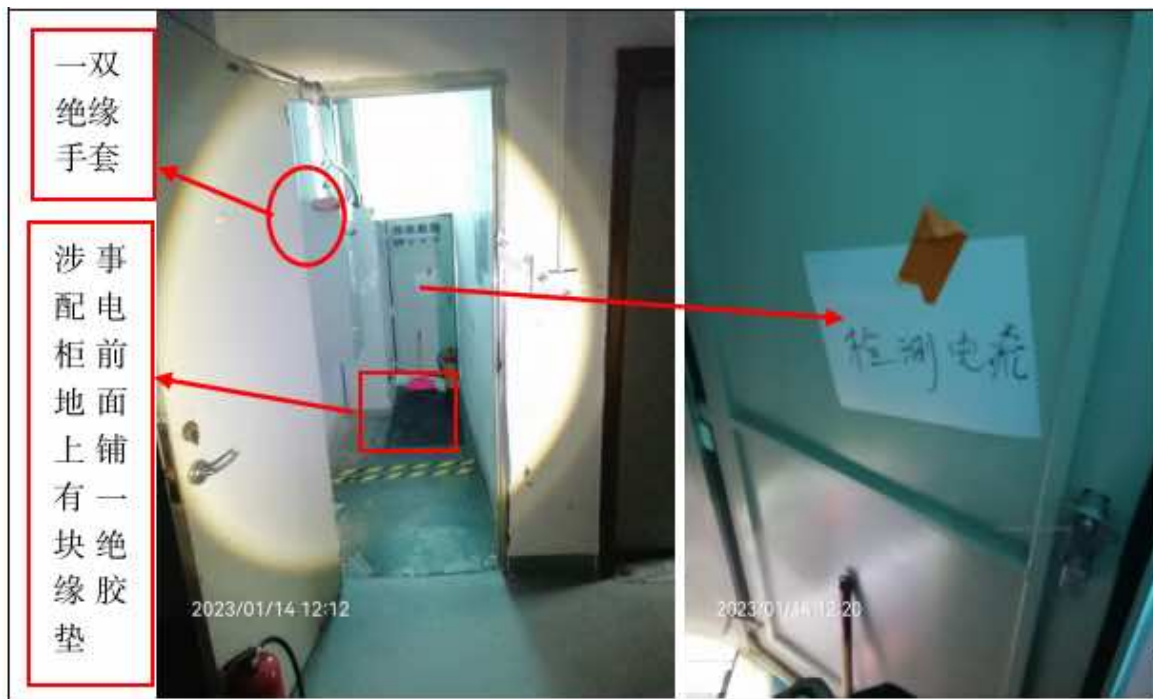
(1) 配电房内的靠近门口处配电箱上放置一双绝缘手套，靠里面的涉事配电柜门处于打开状态，门上贴有“检测电流”字样，其前地面上铺有一块绝缘胶垫（见图2）。

图2 三楼车间配电房内部情况

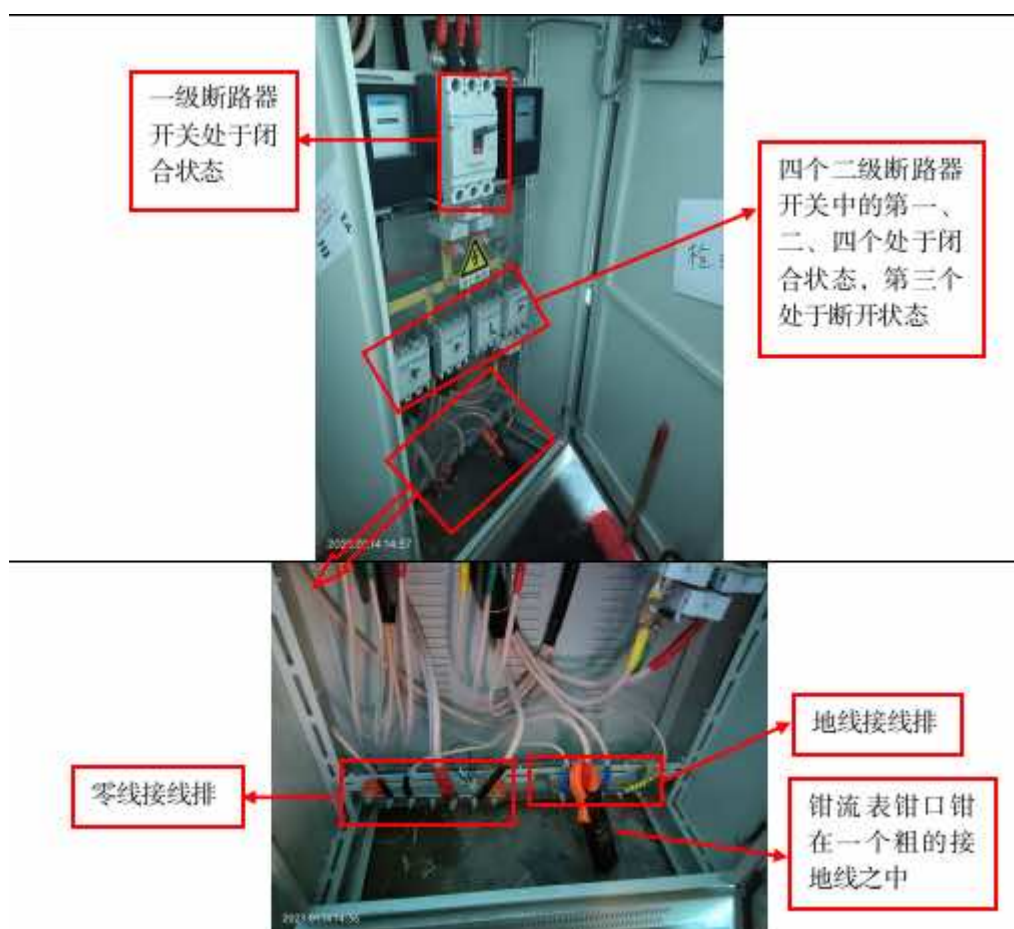
(2) 涉事配电柜内部一级断路器开关处于闭合状态，四个二级断路器开关中的第一、第二、第四个处于闭合状态，第三个处于断开状态；面对涉事配电柜，其左下方为零线接线排，右下方为地线接线排，钳流表的钳口钳在一根粗的地线之中（见图3）。

图3 涉事配电柜内的零线、地线及钳流表位置

(4) “四楼配电柜”断路器输出端有三根电线，其中黄色和绿色线的线耳正常向下，线径未见明显被抓的痕迹；红色电线的线耳已明显向外切斜，其线耳下端部位可见明显电灼烧痕迹，通过线径灰尘的痕迹，可以得出此处明显有被手抓的痕迹；钳流表后方的接地线螺栓端口可见电灼烧痕迹。

(5) 二级“四楼配电柜”断路器型号为“NM1-250S/3300”，其额定电流 $I_n$ 为250A，不具备漏电保护功能，一级断路器型号为“NM1-400S/3300”，其额定电流 $I_n$ 为400A，亦不具备漏电保护功能。

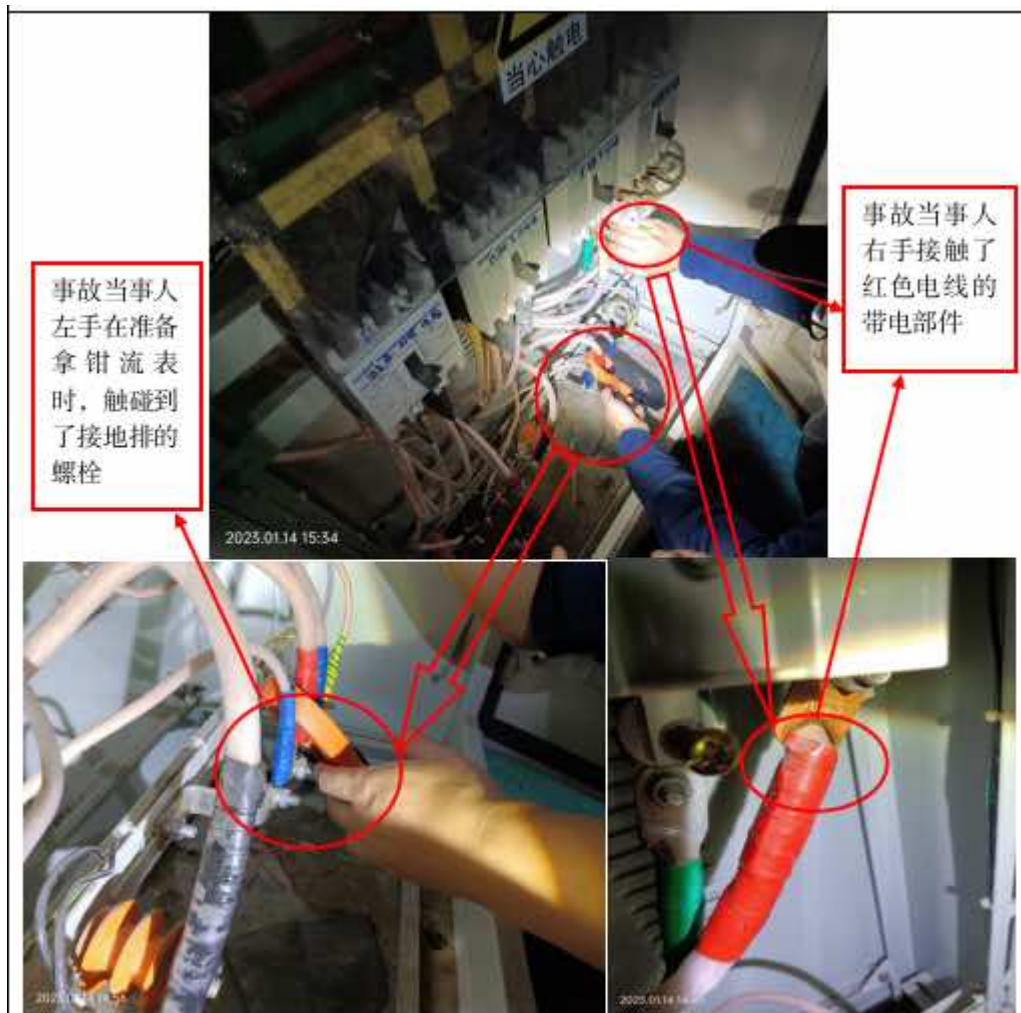
现场模拟还原，确认丘学勇在未穿戴任何防护用具（绝缘手套、绝缘鞋）的情况下带电作业（使用钳流表测试负载电流）过程中，其右手抓住“四楼配电柜”断路器输出端的红色带电电线，左手准备拿钳流表测试红色电线的负载电流时，不慎触碰到配电柜内的地线排（带电电线与地线排之间电压为234.7 V），电流经电线→人体→与地线（大地）形成回路，导致其触电身亡，引发了本起事故（见图4）。

图4 现场模拟还原事故当事人的触电情形

丘学勇安全防护意识淡薄，在未使用安全防护用品的情况下带电作业，其右手徒手接触“四楼配电柜”断路器输出端的红色带电电线，左手准备拿钳流表测试该电线的负载电流时，不慎触碰到地线排，电流经人体与大地形成回路导致其触电，引发本起事故。

1. 召开事故警示教育会，加强对工人的安全教育和培训，增强工人的安全防范意识和工作纪律性。

2. 开展对作业现场的全面安全隐患排查，对查出的安全隐患及时整改。及时总结事故教训，认真分析事故发生原因，提升安全管理水平。

3. 要加强对特种作业现场及人员的安全监管，督促作业人员严格落实特种作业人员安全操作规程和相关管理规定。
