## 扬州新创船舶工程有限公司“9•8”生产安全事故调查 报告

2021年9月8日下午16时15分左右，扬州新创船舶工程有限公司二期工程3#船台GY908#船111分段平台发生一起亡人事故，造成1名作业人员死亡。

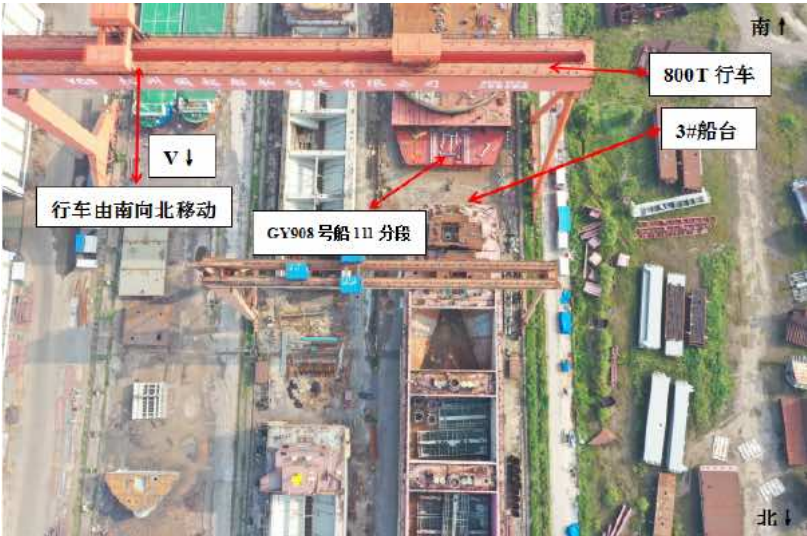
图二：事故发生地所在二期工程平面布局图

事故现场位于新创船舶3#船台GY908#船111分段平台处，死者仰面平躺于GY908#船111分段船头处，头朝东北，脚朝西南，尸体西北侧有一滩血迹，在尸体头部西侧有一安全帽内衬，事故发生地（死者作业点）南侧约10.6米处有一白色安全帽壳。血迹北侧有一东西朝向银白色钢管。尸体正上方停有一架800吨行车（行车设备代码：4210466013620\*\*5087），行车轨道跨度152米；行车吊索钢丝绳悬挂马蹄式卸扣，马蹄式卸扣上留有半个被切割的销轴，另一半销轴位于距事发地（死者作业处）船西北方向29.6米地面处。马蹄式卸扣旁有一吊耳，吊耳位于船头北侧靠东的位置。距事发地约10米的西边甲板上有一割刀；整个吊耳与船甲板相连，重约200吨。
