# 东莞横沥 500 千伏生态输变电工程“6·15” 一般起重伤害事故调查报告

东莞市政府事故调查组

2025 年 10 月

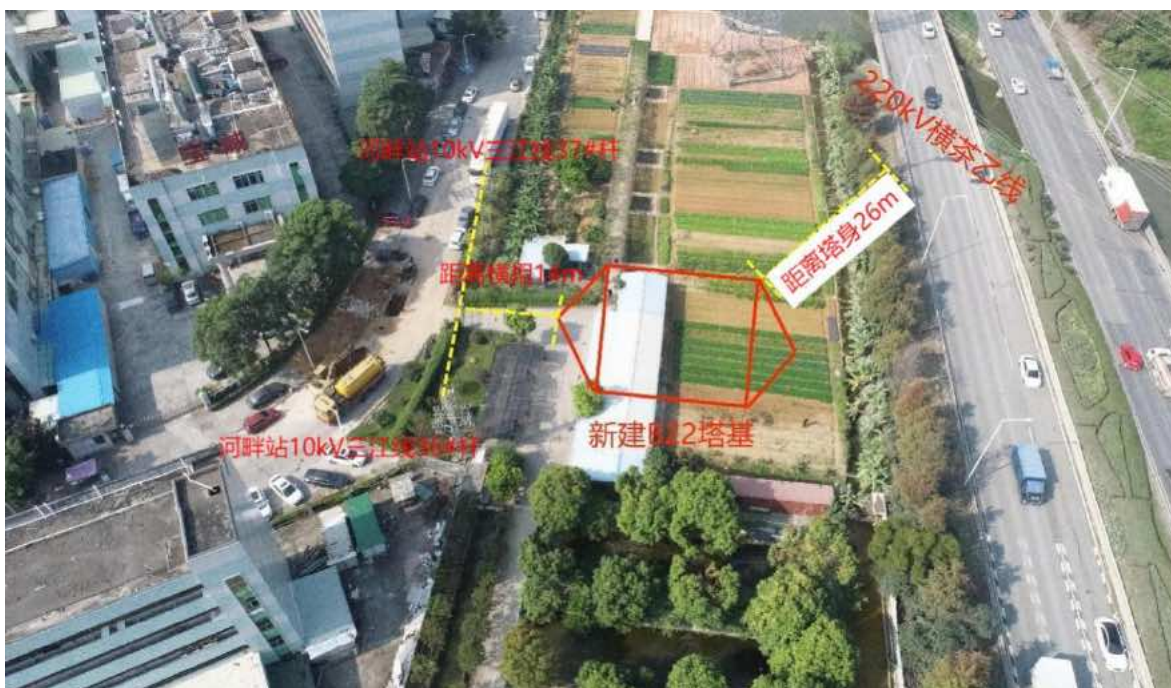
图1 B22杆塔施工前现场概况

**1.涉事工程：**东莞 500 千伏生态输变电工程（标段三）（涉事工程）为双解口 500kV 穗东~横沥线路接入新建 500kV 生态变电站，形成生态~穗东双回线路以及生态~横沥双回线路。本标段负责 A15/B15~解口点段线路建设，全线主要采用两条双回路平行架设（穗东侧为 A 线，横沥侧为 B 线），其中 A31-A32、B31-B32 段为混压四回路架设，A 线长 6.156km，B 线长 6.069km，A 线共新建 18 基铁塔，B 线共新建 18 基铁塔。该工程暂定合同总价为 100565528.88 元。涉事塔号为 B22 杆塔，位于东部快速干线旁，塔身距离 220 千伏横茶乙线 26m。B22 杆塔的塔型为 33SZ6-92，钢管塔，总高 120.3m（施工图高度）。B22 杆塔于 2024 年 5 月 15 日开始组立施工，至 6 月 15 日，共施工 18 天，事发时施工至杆塔第 5 段结构。

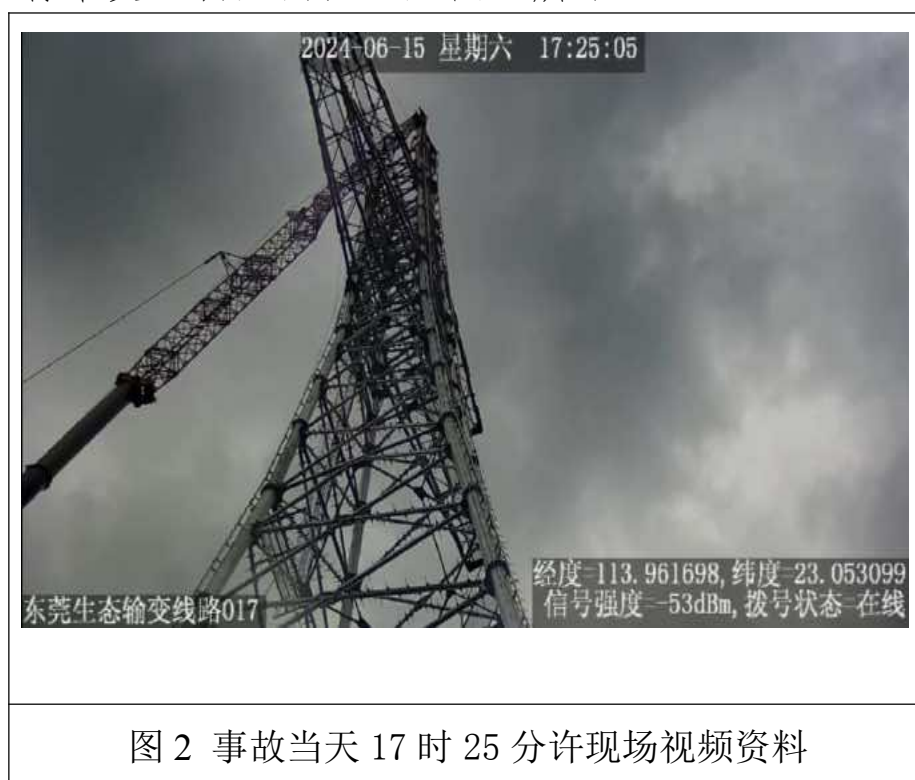
根据现场视频资料显示，17 时 25 分许，现场作业人员正在安装 B22 杆塔第 5 段结构东侧的构件，此时天空乌云笼罩，起重机起重臂未发生明显偏摆（如图 2 所示）。

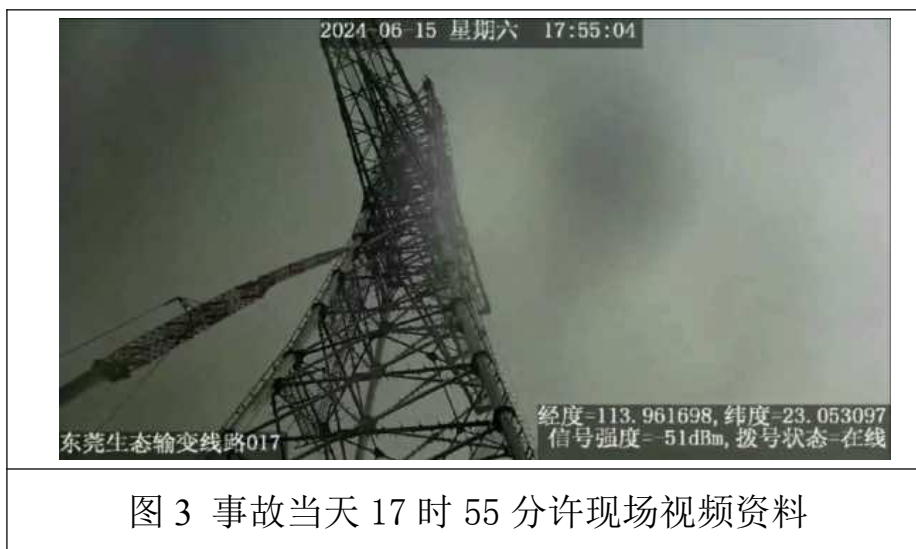
17 时 50 分许至 17 时 52 分许，开始降雨，起重臂偏摆变小。17 时 53 分许，风力和降雨突然变大，起重臂在风荷载的作用下摆幅增大。17 时 55 分许，起重臂在风荷载的作用下向北发生偏移倾斜（如图 3 所示），接着第七节臂先发生折断，副臂先砸断正在运行中的 220kV 横茶甲乙线路，再砸向地面，同时主臂继续向东部快速干线由西向东的车道倾倒，其中第六节臂、第七节臂以及第八节臂砸到由西向东行驶的轻型栏板货车（车牌：粤 S813E5）。

起重机吊装杆塔构件时在7级阵风半径内，起重机的起重臂在风荷载作用下向北偏移导致第七节臂发生折断，起重臂砸到东部快速干线由西向东行驶的车辆，造成车上2人死亡，是事故发生的直接原因。

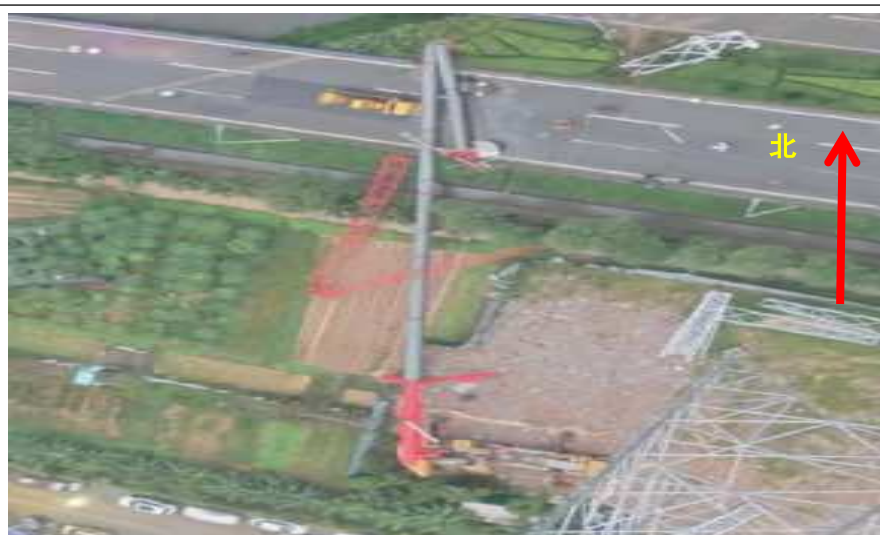
图 4 事故现场航拍图

事故调查组调取了公安机关现场勘查图片。事故现场位于东莞 500 千伏生态输变电工程 500kV 穗东换流站~横沥站双 $\pi$ 接入生态站线路（标段三）的 B22 杆塔组立施工现场（如图 4 所示）。

事故发生时，起重机停放在 B22 杆塔西南方向，其长边沿着东西方向摆放；起重机起重臂向北倒下，压在东部快速干线由西向东行驶的车道和中间绿化带，起重臂与起重机长边方向近乎垂直状态；起重机第七节臂发生折断，第八节臂压在东部快速干

线由西向东行驶的车道。起重机使用了超起装置<sup>[3]</sup>，超起桅杆架呈八字架立在地面，副臂已经弯折变形并压在农田和主臂之上。B22 杆塔第 5 段结构的一半构件压在东部快速干线中间绿化带。在 B22 杆塔底部北侧，堆放着尚未安装的杆塔构件。

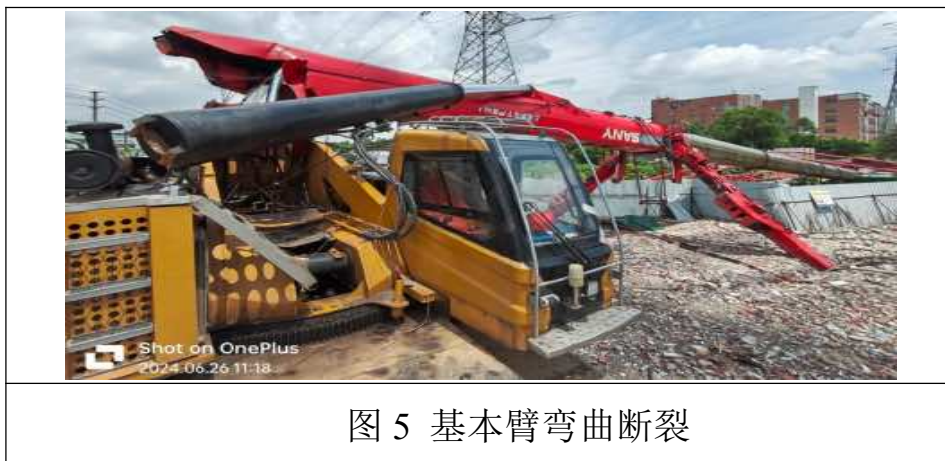
（5）在现场发现起重机基本臂根部向北发生弯曲断裂，基本臂根部的钢壁呈撕裂和弯曲变形状态，起重臂伸缩油缸弯曲变形（图 5 所示）；起重臂变幅油缸与转台连接的端部发生断裂，超起装置桅杆呈八字形架立在地面，起重机钢丝绳撒落在地面。

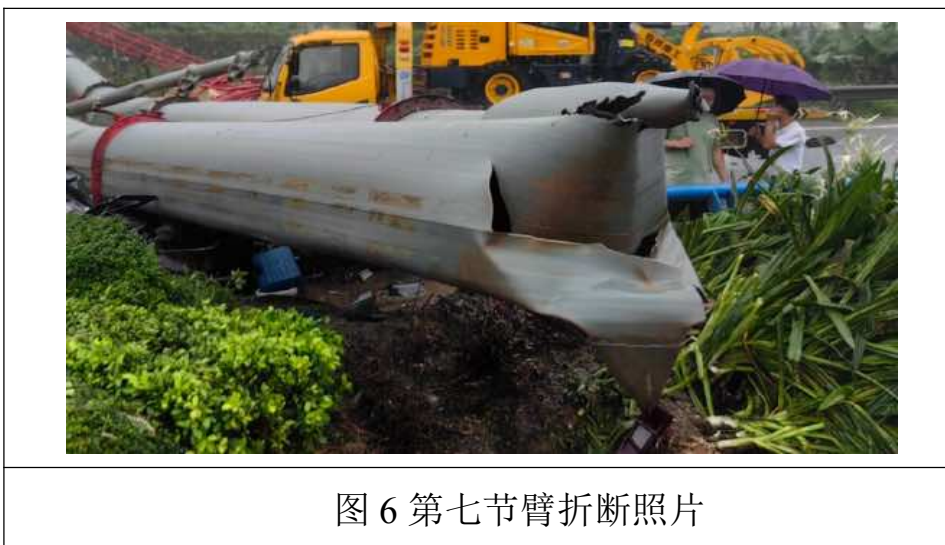
(6)结合事故当天的照片对发生折断的第七节臂进行勘验，第七节臂折断位置的钢壁有发生弯折和撕裂现象，折断位置距离起重臂根部约 60m（如图 6 所示）。
