## 犍为县久润选煤有限公司"6·27"一般坍塌事故调查报告

文章来源：犍为县应急管理局

2025年6月27日3时左右，犍为县久润选煤有限公司发生一起坍塌事故，造成1人死亡。

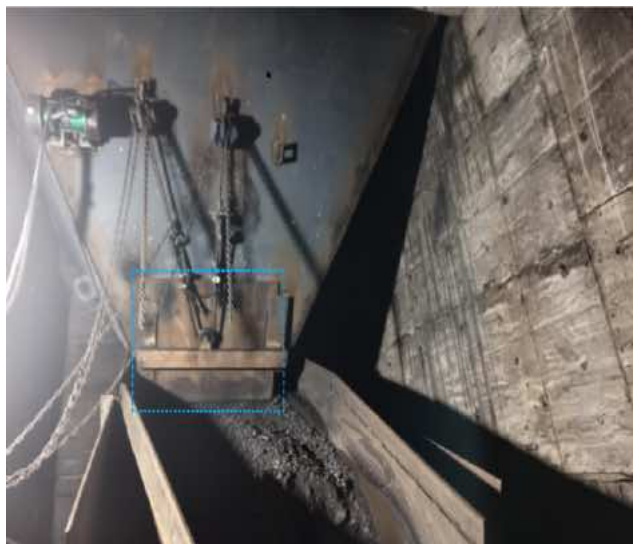
图3煤仓底部

事故当天原煤含水量较大，易造成煤炭受挤压后在煤仓底部板结，导致原煤不能顺畅落入给料机内，需人工清理板结的原煤（简称“煤仓板结”）。

2025年6月27日，犍为县久润选煤有限公司生产一班班组工作人员陈帮明、周德友上夜班，两人负责将原煤从煤仓输送至旋流器。凌晨帮明发现煤仓堵塞，随后陈帮明打开煤仓出料口挡板，将上半身探入或进入仓内，使用钢钎对板结煤体进行人工清堵，周德友巡线完毕回到煤仓帮明正在清理煤仓，就在煤仓外清理陈帮明清理出来的煤炭。两人共同清理几分钟后，板结煤体结构受破坏，发生突发性坍塌，将陈帮明掩埋至胸部以下部分。

1.建立并严格执行“禁止人员进入煤仓”的清堵操作流程，在清理煤仓堵塞过程中，应确保在安全情况下用工具疏通；明确监控人员，严禁人员进入煤仓；严格落实操作审批制度，如确需人员进入煤仓清堵时需经负责人签字审批，排除现场安全隐患并做好安全防护措施后进入；现场应在入口处设置“严禁入内”标识，将相关工作要求和规范张贴在作业现场醒目位置，提醒操作人员遵守操作要求；

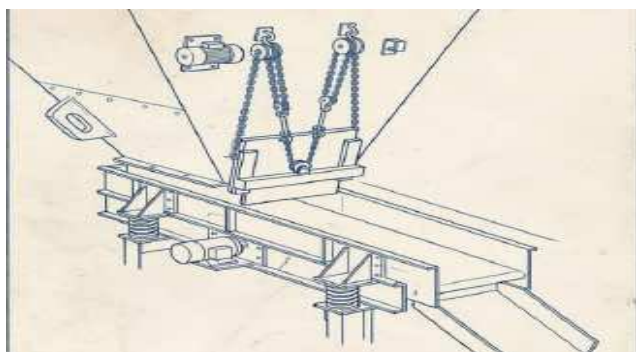
图4 结构示意图

事故点位为101号原煤仓（以下简称煤仓），煤仓高度约3米，顶部与厂区地面平齐，下部呈漏斗状，底部接给料机及运输皮带，详见煤仓结构示意图（图4）。装载机将原煤转运至该煤仓顶部，通过煤仓漏斗下落至给料机内后通过运输皮带运输至下一工序（旋流器）。
