## 新平戛洒新平南恩纸厂有限公司 “6•15”一般淹溺事故调查报告

新平县人民政府6•15事故调查组  
2026年8月11日

### “6·15”一般淹溺事故调查报告

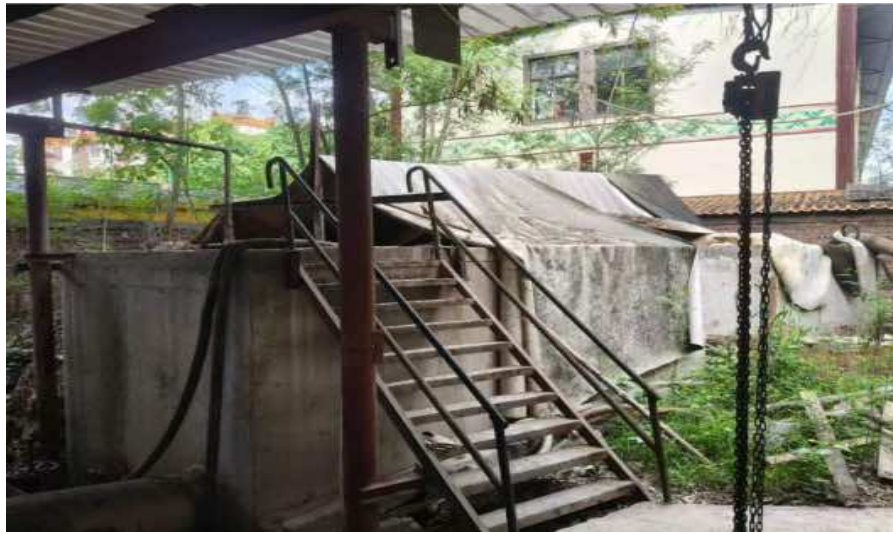
事故现场图：污水收集池

事故现场勘验描述：（1）南恩纸厂污水收集池楼梯位于制浆车间西北角，是一个不规则长方体，池长2.5米、宽1.1米、高2.2米；池子上方设有篷布顶棚，顶棚上方放有一把铁锹，污水池南、北面长均为8.8米，西面宽2.85米，东面宽5.9米，高2.2米，污水高度1.7米，污水表面覆盖有大量泡沫，池子底部有淤泥；污水池外北面堆积有3立方左右从池中捞出的渣子。（2）污水池西面处设有作业平台，平台长2.6米，宽1.3米，距离污水池顶部0.55米，平台东面设有2.6米长，1.02米宽的拦渣隔筛，隔筛坡度50度左右，平台与隔筛交界面正上方设有防止人员滑落的栏杆，经现场勘验发现该栏杆已锈蚀损坏；平台靠北面处设有一个水管，水管出水口距离平台0.6米，距离顶棚1米。（3）污水池西南面设有配电柜、鼓风机、座椅和照明，但照明位置设置不合理，照明不能完全覆盖污水池作业平台，仅能覆盖配电柜人员休息区域和污水池西南角外池面。（4）污水池内滑落有一把清理杂物的刮板，重量4公斤，钢管把手长2.73米，直径0.02米，把手上焊接有铁板，该铁板长0.35米，宽0.12米。（5）经现场用气体检测仪检测，污水池内氧含量为20.9%VOL，可燃气体含量为0%LEL，硫化氢和一氧化碳含量均为0PPM。搅动后再次测量，测量数值和未搅动前数值一致。（6）配电柜正上面墙面和楼梯正上方顶棚处各设有一块“有限空间、未经允许、禁止入内”的有限空间警示牌，配电柜旁墙上设有一块有限空间作业告知牌。（7）事故现场在事故发生后已挂好禁止人员进入的警示绳。

2. 物、作业环境不安全状态：污水收集池作业平台地面湿滑，临水区域防坠落防护设施缺失，作业现场存在淹溺风险，不具备安全作业条件，是引发本次事故的直接物与环境方面原因。

污水收集池作业平台未设置有效的防滑防护措施，临水作业区域防坠落安全防护设施不完善；企业未对该类风险场所开展常态化隐患排查，现场长期存在的安全风险隐患未能及时发现并闭环整改。

南恩纸厂要立即对全厂污水收集池等临水坠落风险点开展全面建档分级，取消高风险岗位单人夜间独立值守作业，严格落实24小时双人在岗、作业全程现场监护制度，临水清堵、杂物疏通等高风险作业必须安排专人全程在岗监护，杜绝单人冒险违章作业；同时完善污水池平台防滑、防坠落防护设施，加装防护栏杆、防滑铺装、夜间照明以及边缘警示标识，从源头消除平台湿滑失足坠落安全隐患。

南恩纸厂要建立污水收集池溢水口常态化堵塞预警、定期清掏维保机制，落实预防性疏通养护，从根源防范污水池堵塞突发故障，避免因设备异常倒逼从业人员开展临水高危冒险作业；常态化开展作业环境隐患排查整治，重点整治临水平台湿滑、防护缺失、照明不足等突出问题，建立隐患台账，严格落实限期闭环整改、复查销号，全面提升岗位本质安全水平。
