**赤峰巴林左旗赤峰山金银铅有限公司**  
**“3.15”一般机械伤害事故调查报告**

赤峰山金银铅有限公司“3.15”一般事故调查组

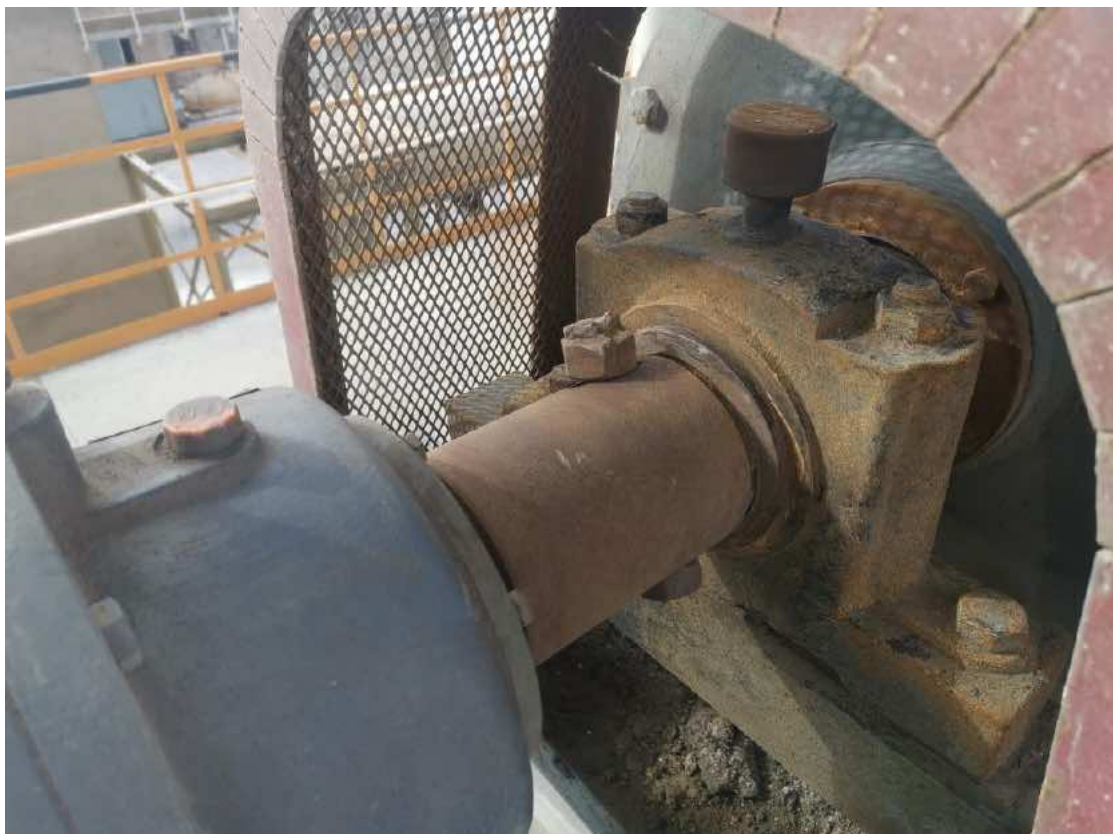
7. 事故设备情况：熔炼车间电收尘器 6#电场螺旋输送机电动机型号为 132M-4, 转速 1445r/min, 功率 7.5kW; 减速机型号为 BWD3-35-Y7.5, 减速比 1 比 35, 减速机输出端转速 42r/min。减速机与轴承盒之间传动轴轴套设有固定螺栓，固定螺栓两端高出轴套外面分别为 2cm、1cm; 轴承盒与螺旋输送机之间传动轴轴套设有固定螺栓，固定螺栓两端高出轴套外面均为 1cm。减速机机体南侧设有油镜，顶部设有注油孔。

螺旋输送机传动轴固定螺栓凸出部分细节照片

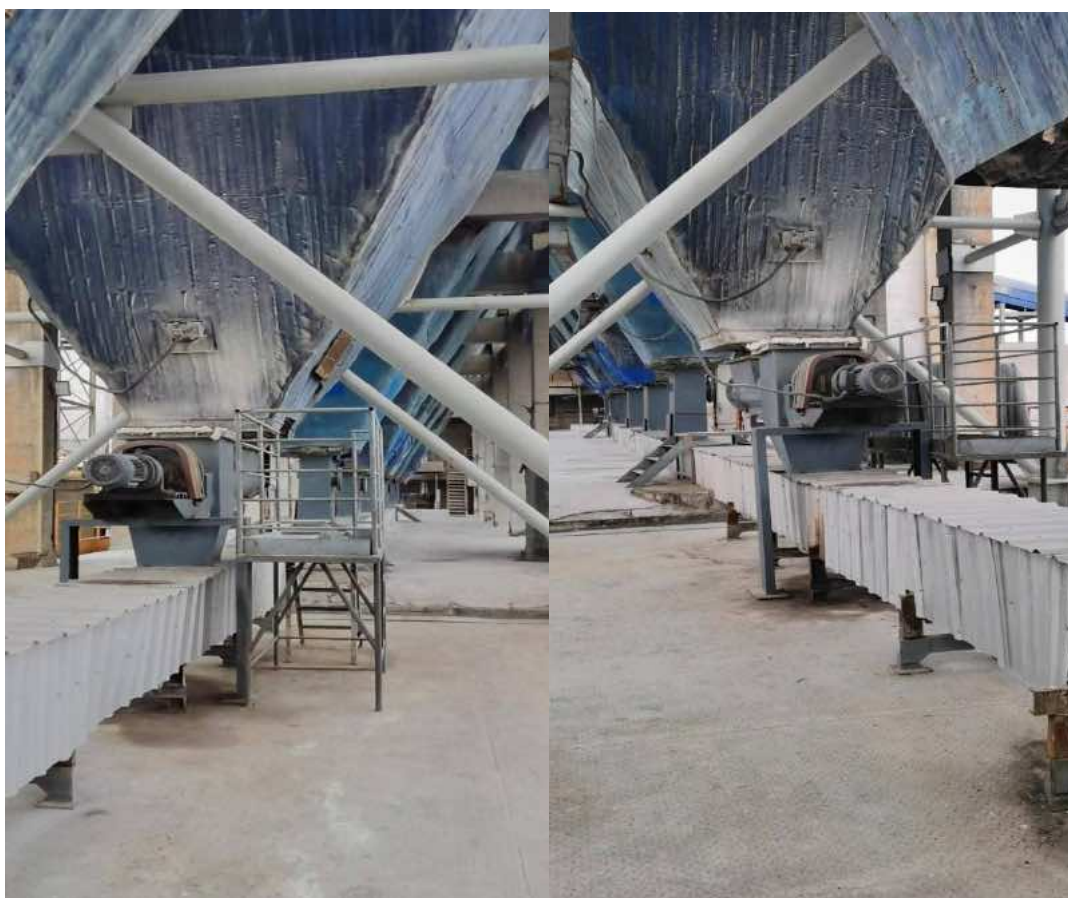
螺旋输送机南侧照片

螺旋输送机北侧照片

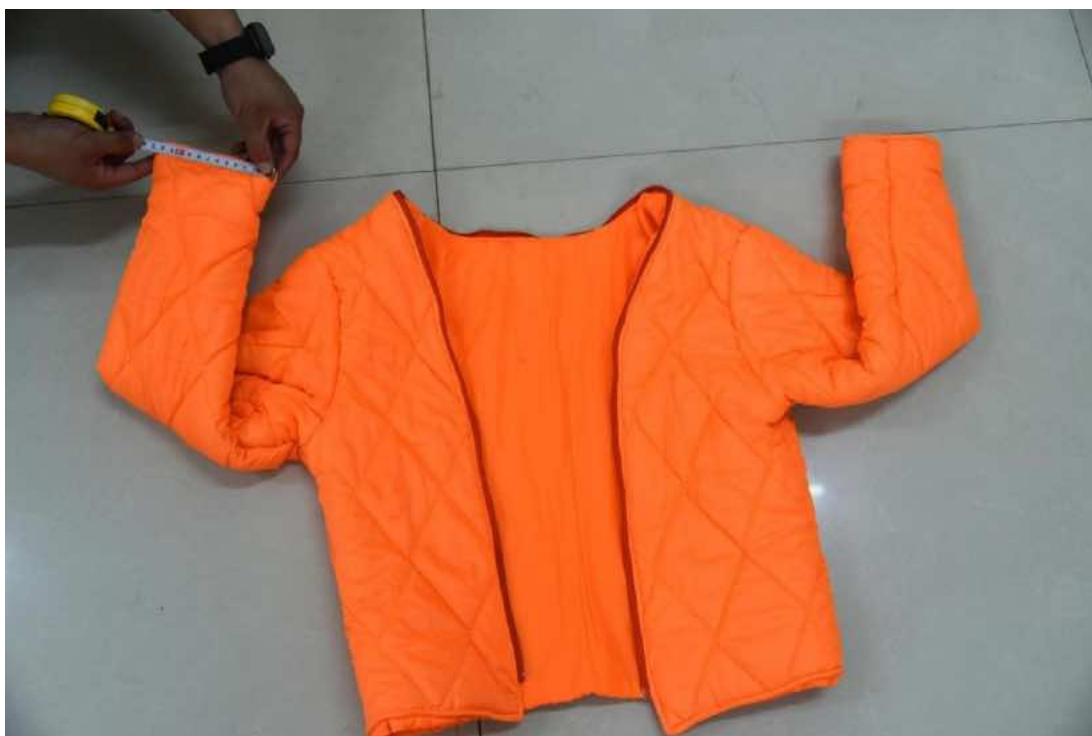
冬季工作服进行勘验，冬季工作服附可拆卸内胆，内胆只有单侧链齿，两襟不能拉合，袖口为非紧袖口，袖口宽度约为 12cm。

同类工作服内胆图
