# 仁化董塘中金岭南有色金属股份有限公司 凡口铅锌矿“8·1”一般坍塌事故 调查报告

经调查认定，该事故是一起顶板锚网支护失效，作业人员违章撬毛导致的一般生产安全责任事故。

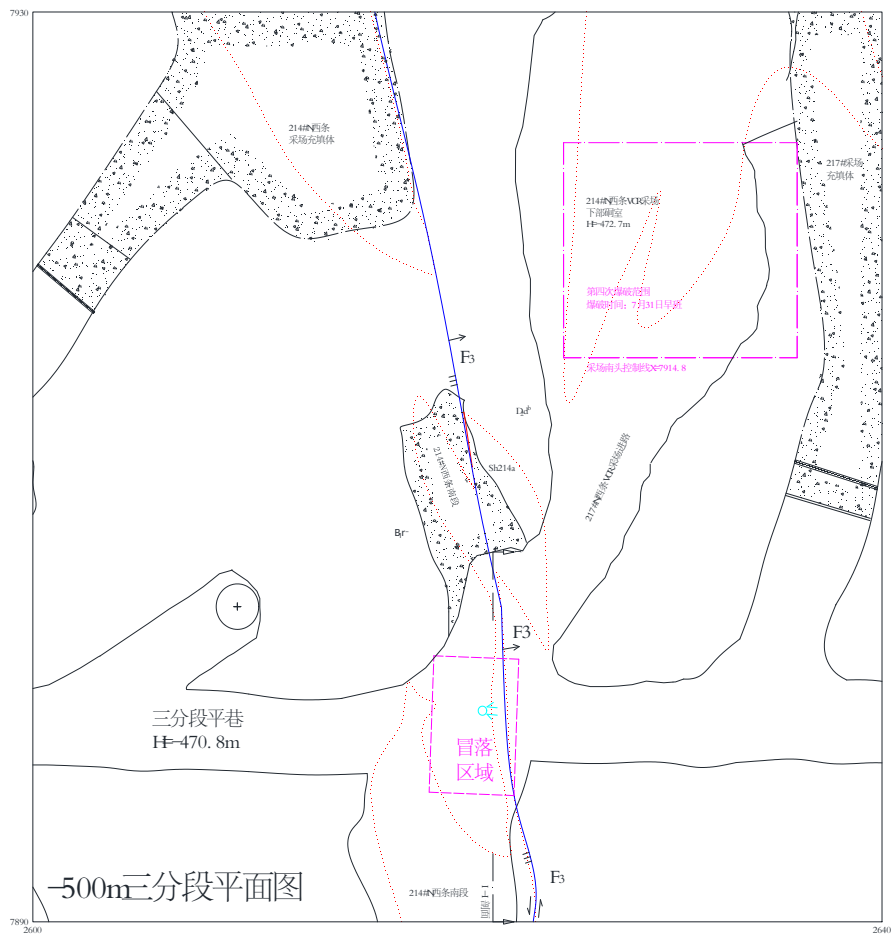
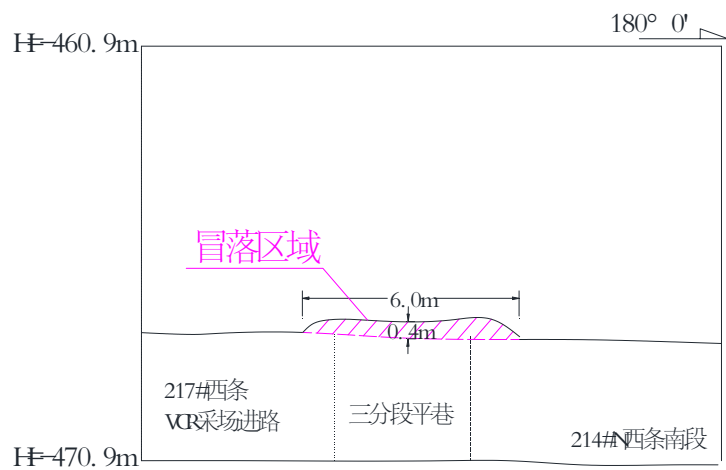
图 1 事故位置示意图

事故现场位于狮岭南区段 -500m 三分段 (-470m 标高) 217<sup>#</sup>a 西条 VCR 采场进路与三分段平巷交叉处，距离 217<sup>#</sup>a 西条 VCR 采场约 16m，如图 1。事故地点拱顶矿岩为泥质化灰岩，F3<sup>#</sup>断层贯穿事故区，节理裂隙发育，层间剥离，局部氧化，可见泥质充填物，且裂隙存在局部渗水现象。巷道最高处 3m，顶板采用锚网支护 (锚杆间距 1.1m × 0.9m，锚杆长度 1.8m)，如图 2。拱顶坍塌中心区多为脱层散落的矿岩，经勘察，坍塌体积约 6.0m × 4.0m × 0.478m (长 × 宽 × 厚)，如图 3 (a) 所示。垮塌区部分锚杆被落石拉出，部分断裂，现场对被拉出锚杆进行测量，长度为 1800mm，如图 3 (b) 所示。事故现场附近有 1 处撬棍定置点，存放 2m、3m 长度撬棍各 1 根。

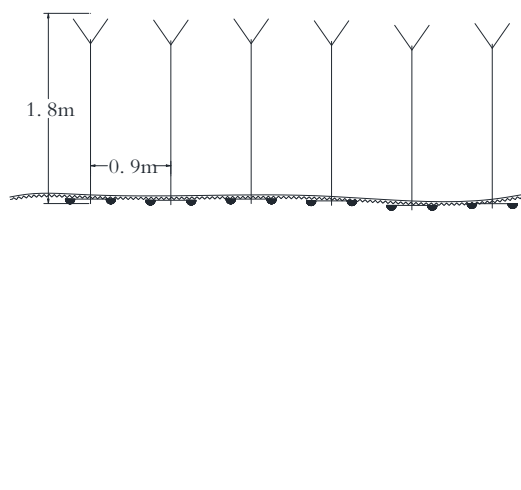
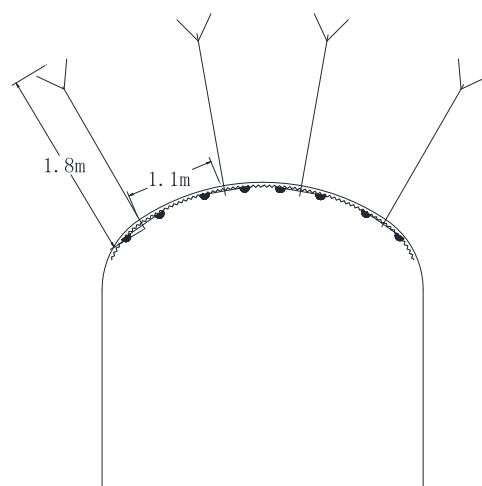
图 2 事故位置支护设计示意图

一是坍塌地段有 F3#断层穿过，顶板围岩相对破碎，节理裂隙发育。二是坍塌地段处于两条巷道十字交叉处，顶板围岩应力集中，叠加采场爆破扰动，区域内的节理裂隙逐渐发展贯通，形成了一个较大的近水平层状连通节理裂隙面，部分岩体与顶板围岩逐渐松脱。三是发育的节理裂隙形成透水通道，在渗透水和岩石中的硫化物作用下，锚杆产生锈蚀，承载能力逐渐失效。

凡口铅锌矿要针对本次事故暴露出的顶板管理、灾害治理、设备设施等突出问题，立即组织全矿性安全隐患大排查。重点对受断层、破碎带、应力集中区及采动影响区域的巷道和采场进行全覆盖专项排查，逐条逐项记录隐患情况，建立台账并实行闭环管理。对排查出的锚网支护失效、锚杆锚网锈蚀、支护密度不足等问题，必须制定专项整改方案，明确整改责任人、资金、时限和防范措施，经安全管理部门审核后实施。对长期服役的支护设施，要增加巡检频次，采用人工观测、仪器测量相结合的方式，动态掌握围岩变形和支护承载状态，发现异常立即采取停产撤人、加固补强等处置措施。中金岭南公司要组织专家对凡口铅锌矿隐患排查整改情

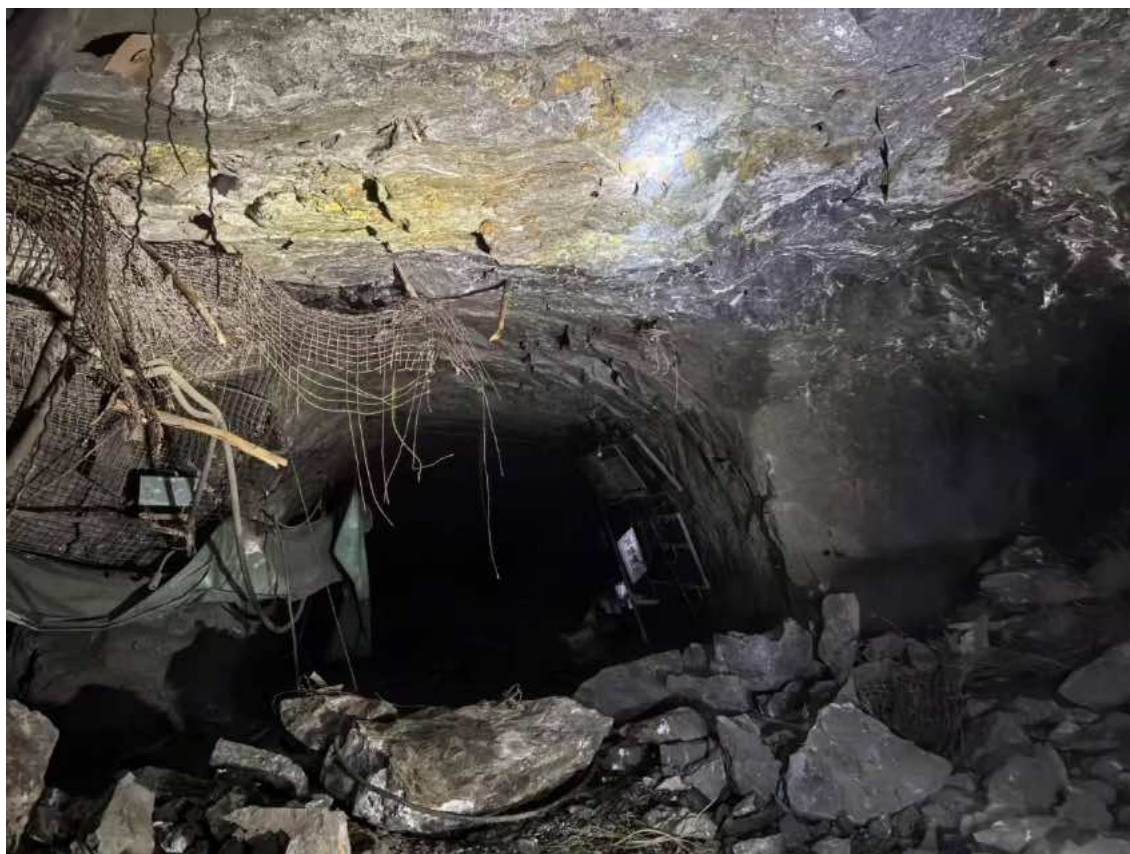
图 3 (a) 垮塌区图

事故发生的直接原因为：该矿 F3#断层穿过狮岭南区段 - 500m 三分段（- 470m 标高）217 # a 西条 VCR 采场进路和三分段平巷，顶板围岩应力集中，锚网支护失效，外包作业人员违章处理顶板浮石，诱发顶板冒落，被岩石掩埋致死。
