# 龙岗南湾深圳市好给力物流有限公司“9·26” 一般物体打击重伤事故调查报告

龙岗区政府事故调查组

2026 年 1 月 19 日

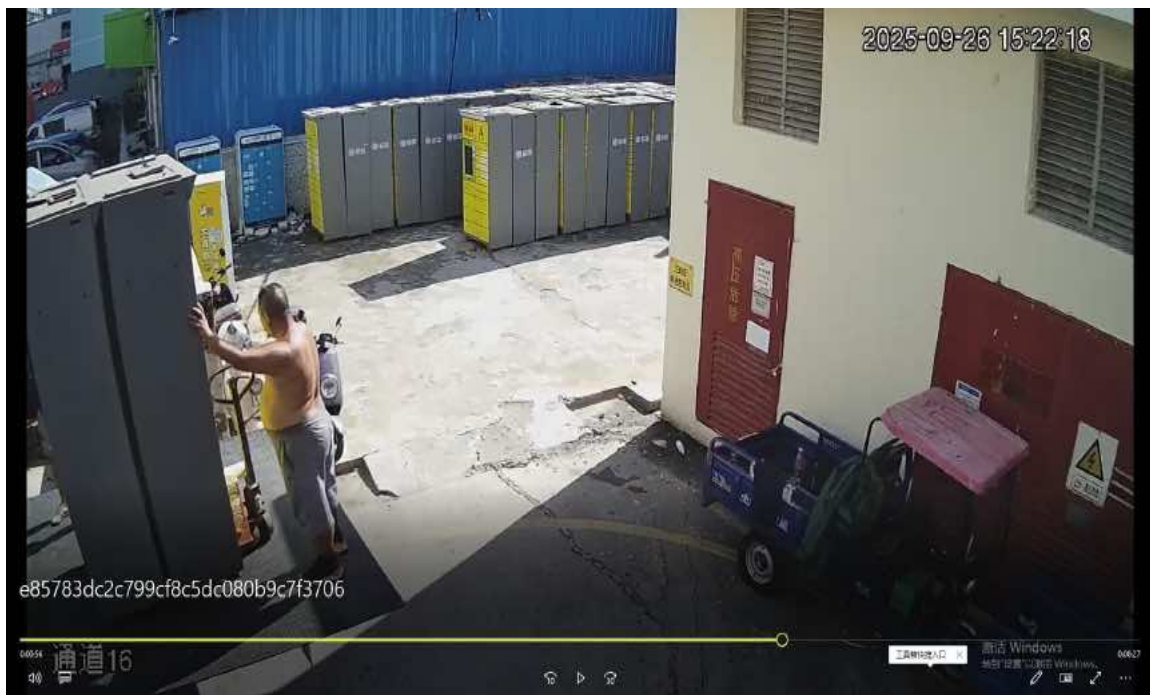
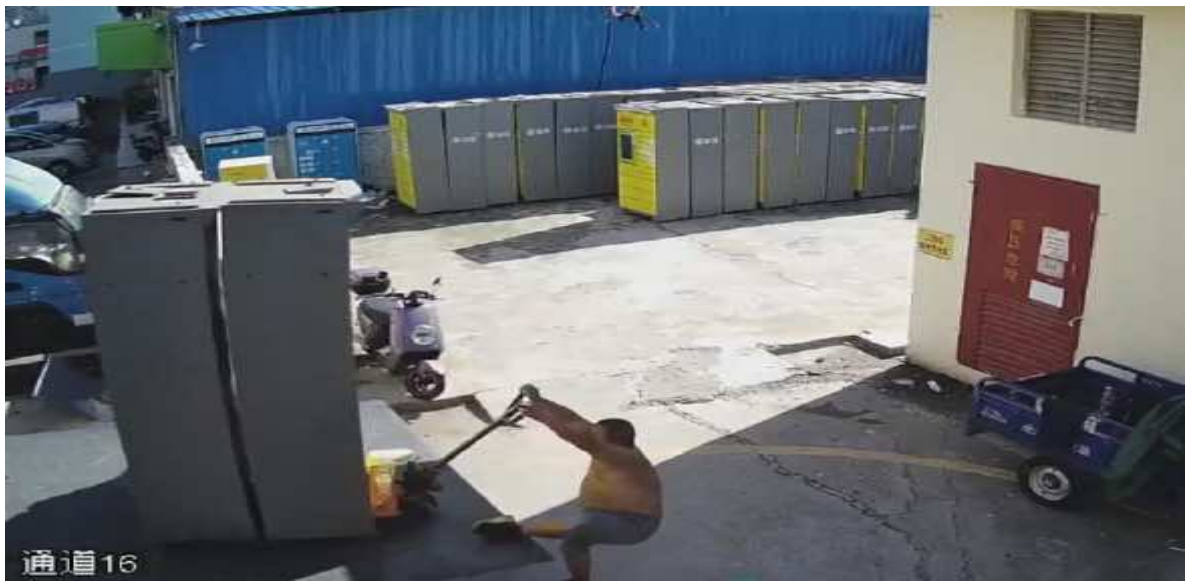
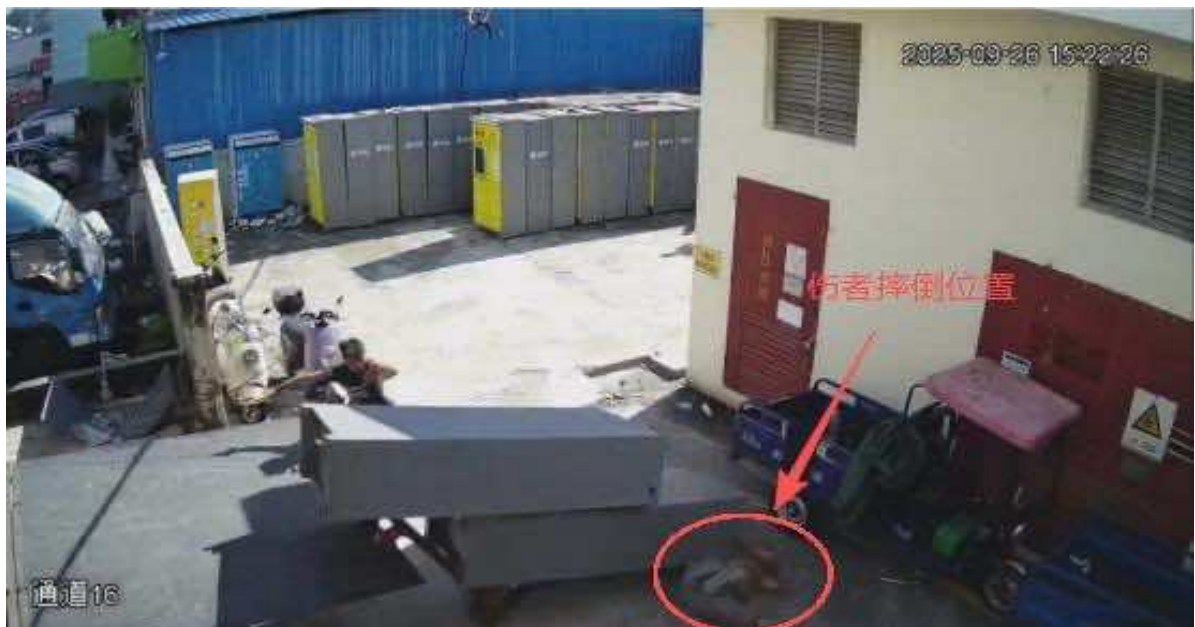
板下落与货厢底板平齐位置，工人跳上升降尾板打开货车货厢门开始卸智能快递柜，莫某莊、李某华等人交替使用手动液压叉车卸智能快递柜。15 时 22 分许，李某华站在货车升降尾板上使用手动液压叉车插入智能快递柜底部，然后从货厢内将智能快递柜拉至升降尾板上，自己站在货车升降尾板的边缘右手搭在手动液压叉车的手柄上，左手扶着手动液压叉车上的智能快递柜，货车升降尾板下落地面过程中，李某华后退踩空不慎从货车升降尾板跌落地面，踩空跌落时双手拉拽手动液压叉车的手柄，手动液压叉车移动，手动液压叉车和智能快递柜从货车升降尾板上掉落地面，跌落地面的李某华躲避不及被智能快递柜砸中。

李某华站在货车升降尾板上进行装卸货物作业过程，未辨识出存在坠落风险，站立在货车升降尾板承载平台外边缘的不安全区域，后退过程中踩空跌落，跌落时双手拉拽手动液压叉车的手柄，手动液压叉车滑动和智能快递柜从货车升降尾板上掉落地面导致事故发生。

变思想观念，高度重视本单位的安全生产工作。一要企业负责人加强安全生产知识和管理能力的学习。二要根据本单位经营项目的特点制定有针对性的安全规则管理制度和操作规程，做好安全管理措施。三要明确生产经营活动中的风险，辨识风险点，做好风险管控措施。四要建立临时用工的安全教育培训机制，确保临时用工人员了解必要安全生产知识、工作场所和工作岗位的危险因素、预防措施，掌握安全操作技能。五要规范临时性作业的管理，做到事前预防，事中控制，事后总结，从根本上避免事故的发生。
