# 东莞麻涌贵强染色洗水有限公司“4·12” 一般机械伤害事故调查报告

东莞市政府事故调查组

2024 年 10 月

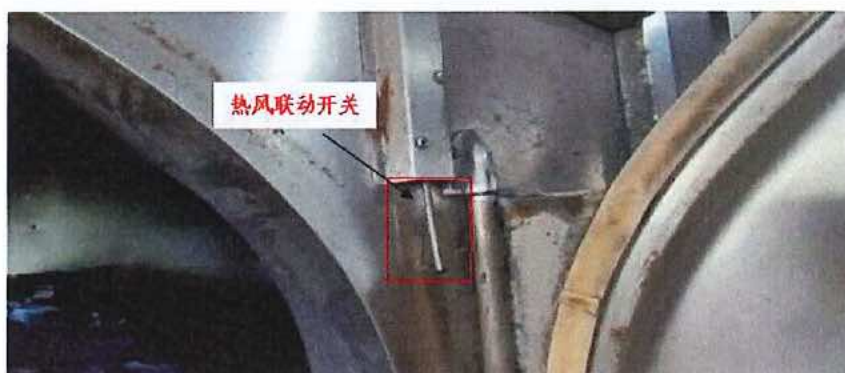
图 9 热风联动开关

2.涉事 4#烘干机的门铰上方设置有热风联动开关,其功能为当机门闭合时压触热风联动开关,风机启动,将热蒸汽吹进滚筒;当打开机门时,机门离开热风联动开关,热风联动开关复位,风机停止,热蒸汽供应停止,转换开关与热风联动开关无任何关联(图 9)。

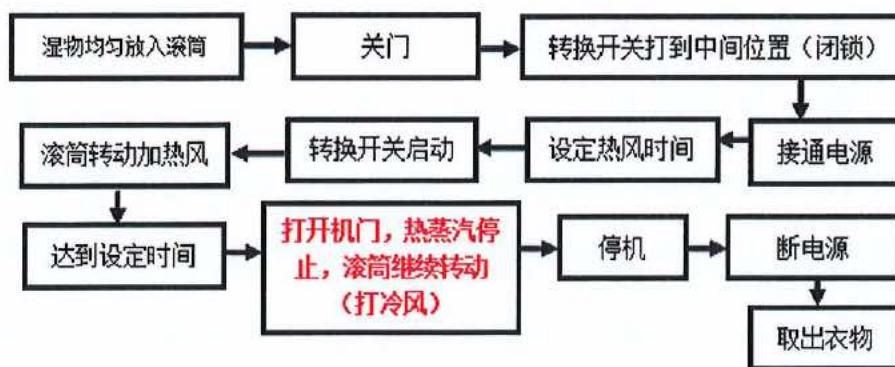
图 10 贵强公司烘干机实际操作步骤

3.根据事发时余修爱在转动的 4#烘干机捞取衣物,机门处于打开热蒸汽停止供应状态,因此判定事故发生在打冷风<sup>[16]</sup>步骤(图 10)。
