# 龙岗横岗康臣塑胶制品（深圳）有限公司 “7·20”一般触电死亡事故调查报告

2024年7月20日5时35分许，位于深圳市龙岗区横岗街道四联社区信义路228工业区康臣塑胶制品（深圳）有限公司发生一起触电事故，造成1人死亡，直接经济损失159.3738万元。

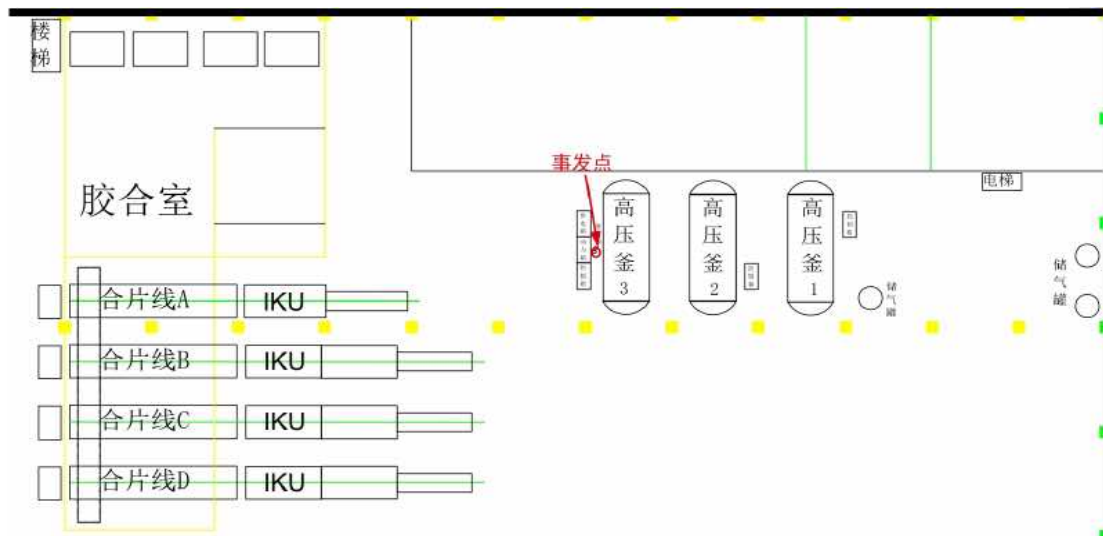
事发地点位于 228 工业区信义路 25 号三厂胶合工序区，涉事高压反应釜又名气压釜，厂设备编号为 3 号，该设备为特种设备，由高压反应釜体、釜门及密封装置、风循环系统、低压柜等组成，釜体、釜门及密封装置形成压力容器，制造单位为沈阳北方容器设备有限公司，出厂编码为 R15022，制造日期：2015 年 7 月，设备类别为第一类压力容器，壳程压力 1.5Mpa，容积 63.9M<sup>3</sup>，工作介质为空气，已在深圳市市场监督管理局登记备案，使用登记证编号为容 2L29518。

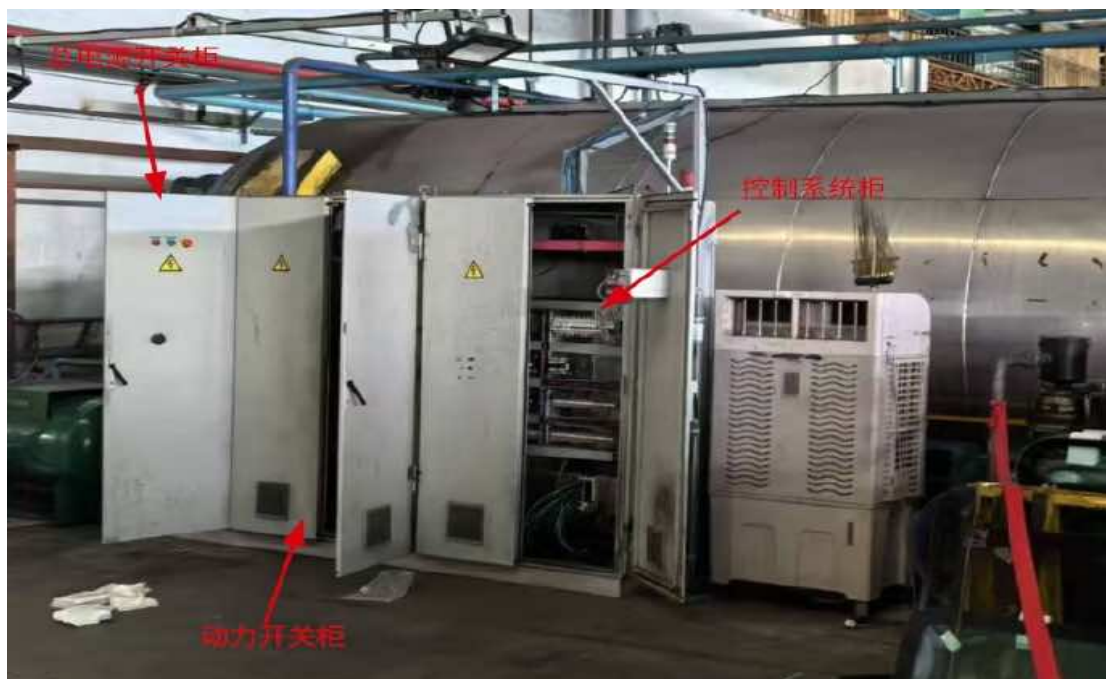
## (二) 3号高压反应釜低压柜情况

涉事低压柜设置在3号高压反应釜一侧，低压柜与反应釜之间形成一条巷道，低压柜总长3.05m，宽0.60m，高2.10m，低压柜前后共8扇柜门，由供电柜、动力柜、控制柜组成，低压柜柜门张贴有警示标志。

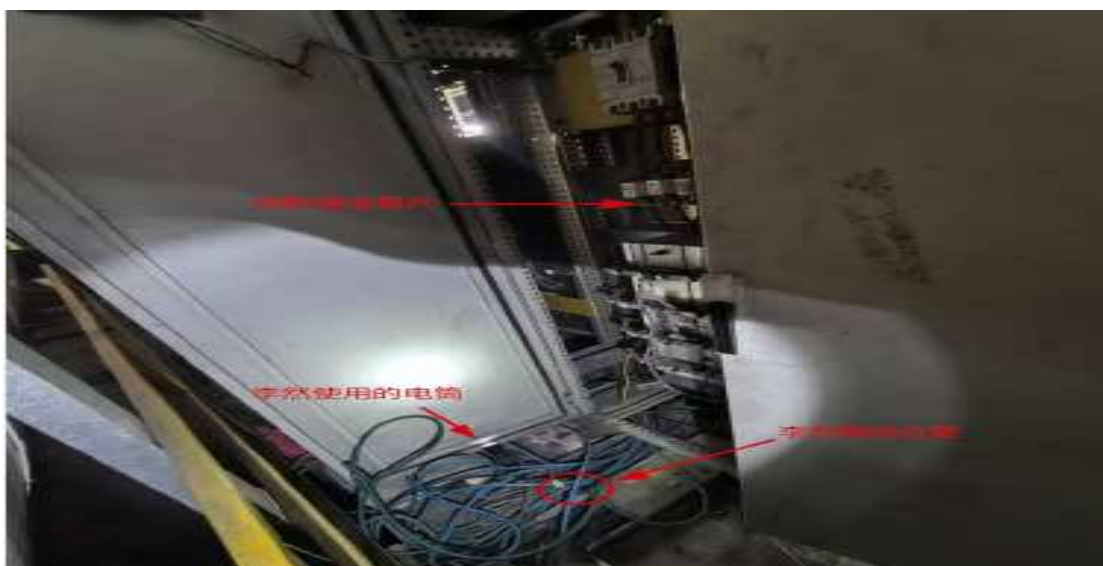
## (三) 动力柜情况

动力柜内正面安装有母线排、3个电源开关、9个熔断

器和熔断器金属片、2 个加热固态继电器；背面装有母线排、3 个电源开关、6 个熔断器和熔断器金属片、1 个加热固态继电器，电柜底部未封闭，多条气管经动力柜底部进入控制柜与气管电磁阀连接。动力柜背面柜门已打开，动力柜熔断器金属片有放电现象，熔断器金属片距地面高度约 1.5m，动力柜背面巷道地面遗留李然使用的手电筒。

2024年7月20日，横岗街道办委托深圳富华消防电力安全技术有限公司对事故现场进行检测，检测结论：1. 低压柜构成：该组低压柜由供电柜、动力柜、控制柜组成，供电柜安装总空气开关，动力柜安装各回路均为空气开关，控制柜安装气阀及分回路空气开关，接地系统为TN-S。经检测，低压柜金属外壳不带电。2. 动力柜结构：动力柜前后装3个三相空气开关，共计6个，出线端均连接熔断器，熔断器距地面高度为1.5米。各回路控制开关为三相空气开关，但不具备漏电保护功能。经调查，未强制安装漏电保护装置。3. 动力柜线路裸露，气管穿过动力柜并与线路交叉。4. 动力柜门开启后，从上到下依次裸露带电体有：母线排、断路器、熔断器金属片、加热固态继电器。根据《低压成套开关设备和控制设备》第1部分：总则 GB/T 7251.1-2023，8.4.2.3 挡板或外壳，空气绝缘的带电部分应在外壳内或挡板后。外壳或挡板应提供至少IPXXB的防护等级。对不高于安装地面1.6m可触及的外壳水平顶部表面的防护等级至少应为

IPXXD。考虑到外部影响，在正常工作条件下，挡板和外壳均应可靠固定在其位置上，且有足够的稳固性和耐久性以维持要求的防护等级并适当的与带电部分隔离。未设置屏护挡板安全防护不足。

发现高压反应釜气管漏气，独自一人在低压柜背面巷道内进行气管漏气排查过程中，打开动力柜门，接近带电体右肩不慎触碰到带电熔断器金属片，身体其他部位接触到周边金属物形成回路，导致触电事故的发生。危险电流流经路径：带电熔断器金属片→李然→导电金属体→大地构成回路。

（一）康臣塑胶制品（深圳）有限公司要深刻吸取事故教训，高度重视安全生产工作。一是要建立健全安全生产责任制，明确各岗位的责任人员、责任范围和考核标准，建立相应机制，加强责任制落实情况的监督考核。二是要根据本单位生产经营现状，查缺补漏，完善本单位的安全管理制度和操作规程，特别是电柜的管理，要专人专管；三要立即对生产设备进行全面的排查，加装电柜内金属带电体屏护挡板，反应釜气管和导线分开敷设，保证电柜的本质安全，确保作业人员排除故障过程中远离带电体。四要制定安全生产教育和培训计划，开展专项安全培训，根据事故暴露出来的问题，立即组织《中华人民共和国安全生产法》的学习，根据法规要求组织劳务派遣人员的安全教育培训工作，切实提高劳务派遣人员的安全意识，强化劳务派遣人员安全技术和操作技能教育培训，保证劳务派遣人员具备必要的安全生产知识，熟悉安全生产规章制度和安全操作规程，掌握本岗位的安全操作技能。五要加强制度落实管理工作，责任分工要细化，管理人员要深入作业现场检查作业人员的作业程序和操作行为，坚决杜绝作业人员“三违”的危险行为。

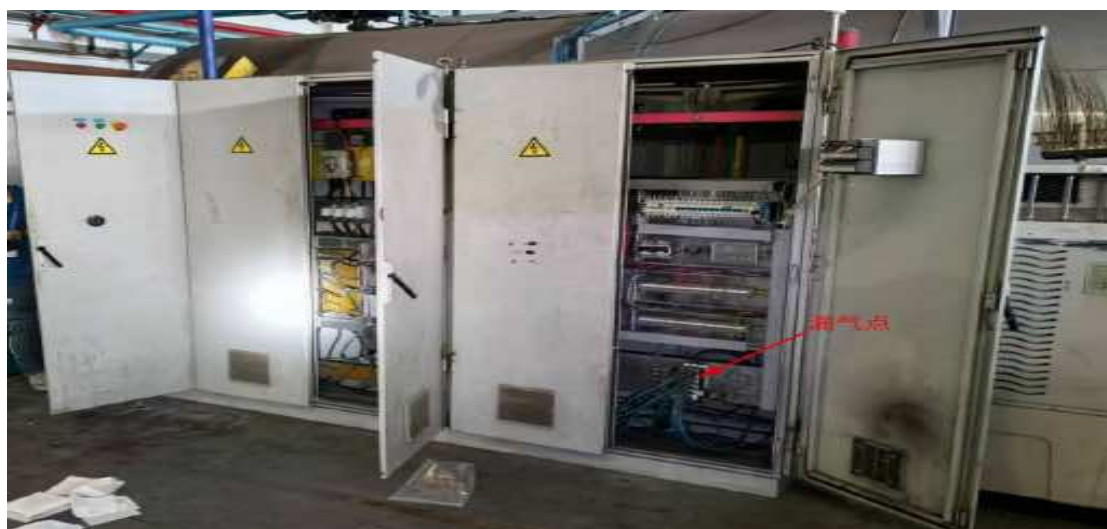
#### （四）气管漏气点情况

高压反应釜工作介质为空气，空气由空压机房产出，通过多条气管连接至控制柜内多个气管电磁阀。经调查，事发时气管漏气点位于控制柜正面电磁阀与气管连接处。
