# 东莞凤岗南方中集物流装备制造有限公司“7·25” 一般机械伤害事故调查报告

东莞市政府事故调查组

2026 年 2 月

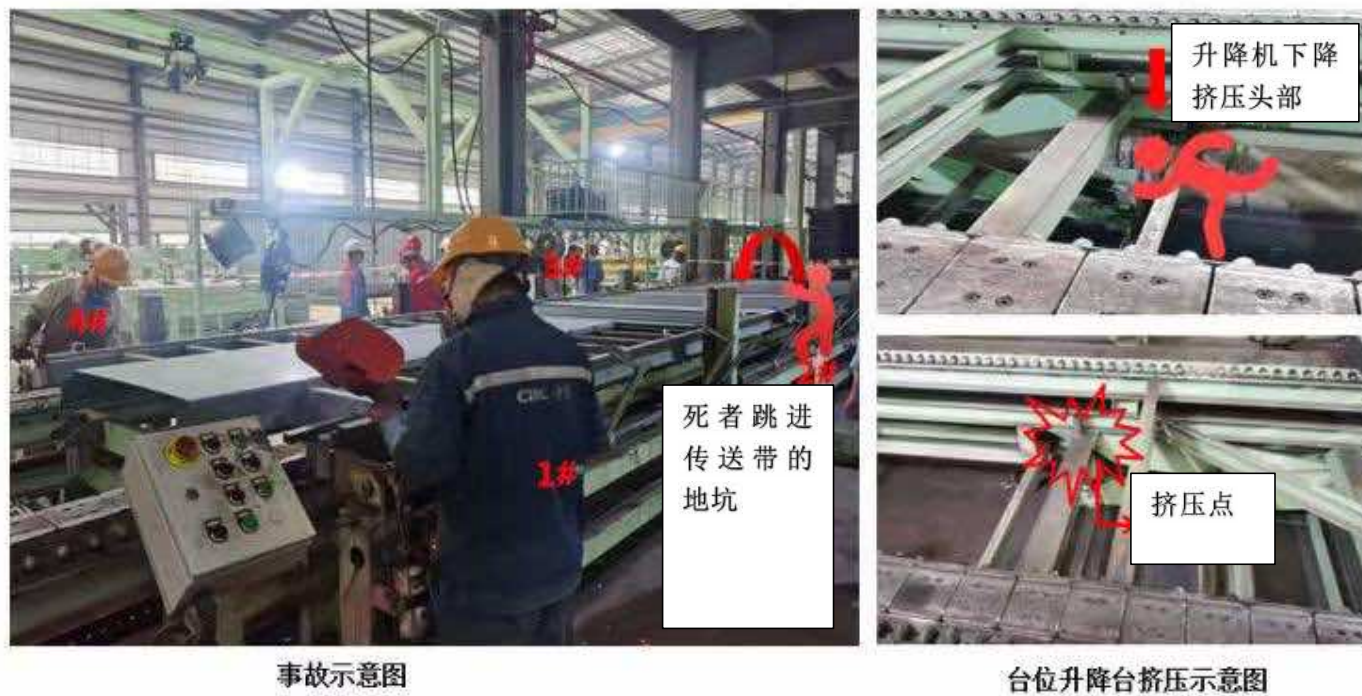
图 1 事故现场模拟图

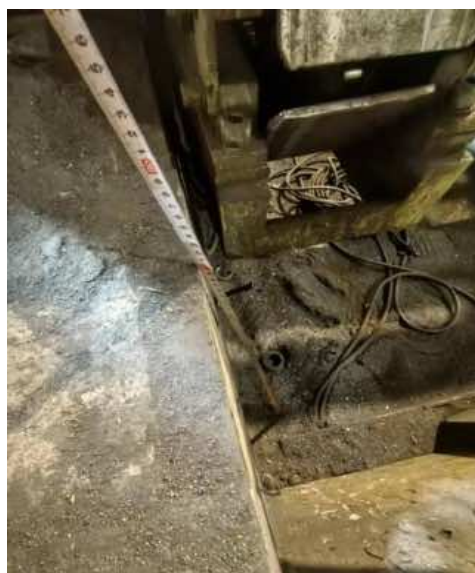
图 2 地坑离地面约 0.7 米

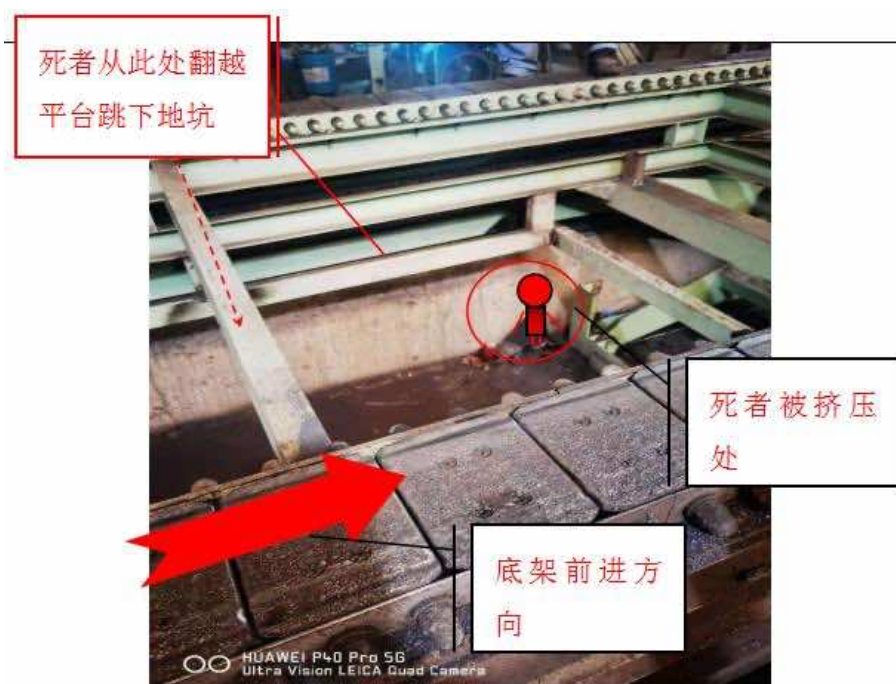
图 3 事故现场模拟图（设备未变动前）

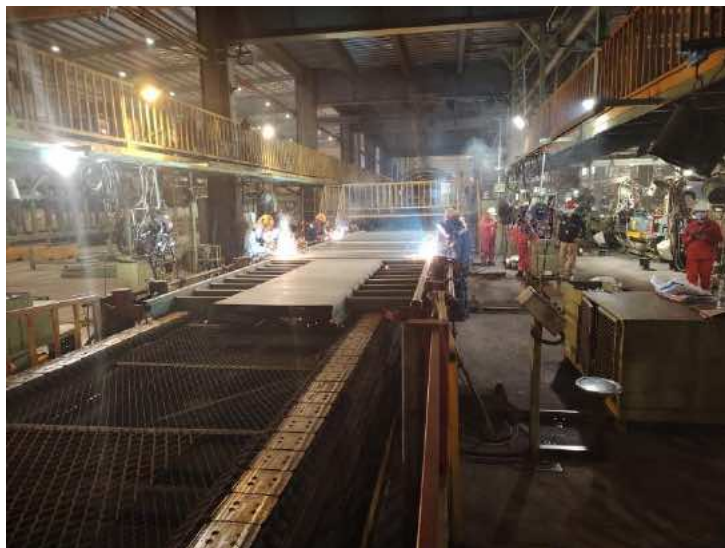
图 4 涉事设备图（设备已变动）
