## 陕西奥航林建筑劳务有限公司华州区莲花寺镇“11·2”一般坍塌事故调查报告

来源：华州区应急管理局 发布时间：2026-01-04 11:15

华州区莲花寺镇何巷村污水管网局部冒水修复工程

11.2一般坍塌事故现场图

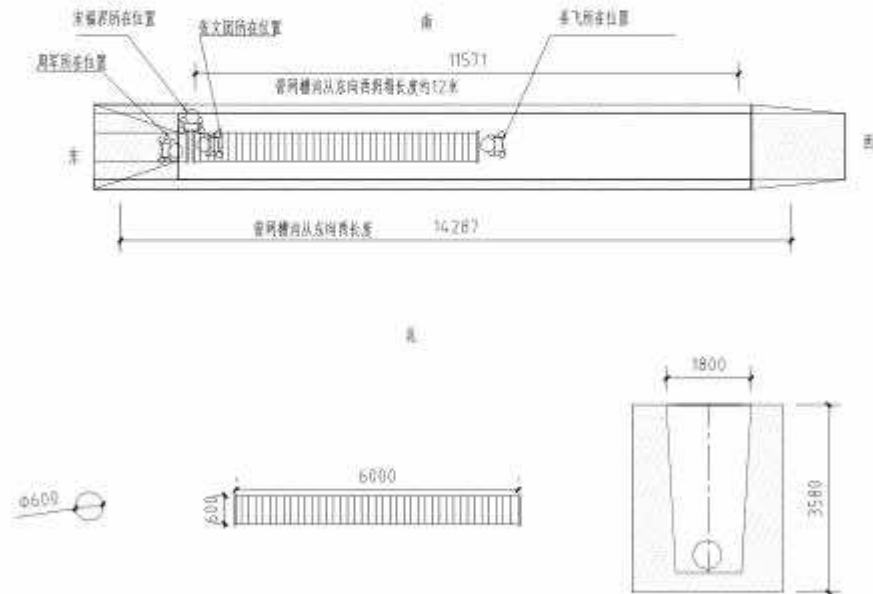
2025年11月2日15时许，奥航林公司技术员姜飞带领工人宋福君、张文团、周军3人进入何巷村小何组修复工程施工现场的沟槽底部进行施工。技术员姜飞测量标高后在管网沟槽底部进行找平作业，作业人员宋福君、张文团、周军3人将1节直径0.6m波纹管下到沟底在找平区域进行对接作业。当时管网沟槽底部4人的位置是由东向西依次为周军、宋福君、张文团，3人相距约0.5米，姜飞在3人西侧约3米处用铁锹按标高在沟底找平作业，约15时31分，施工现场沟槽南部槽壁突然坍塌，大量土方瞬间掩埋张文团至头部，姜飞被土方淹没。

坍塌前4人所在位置（见图1）

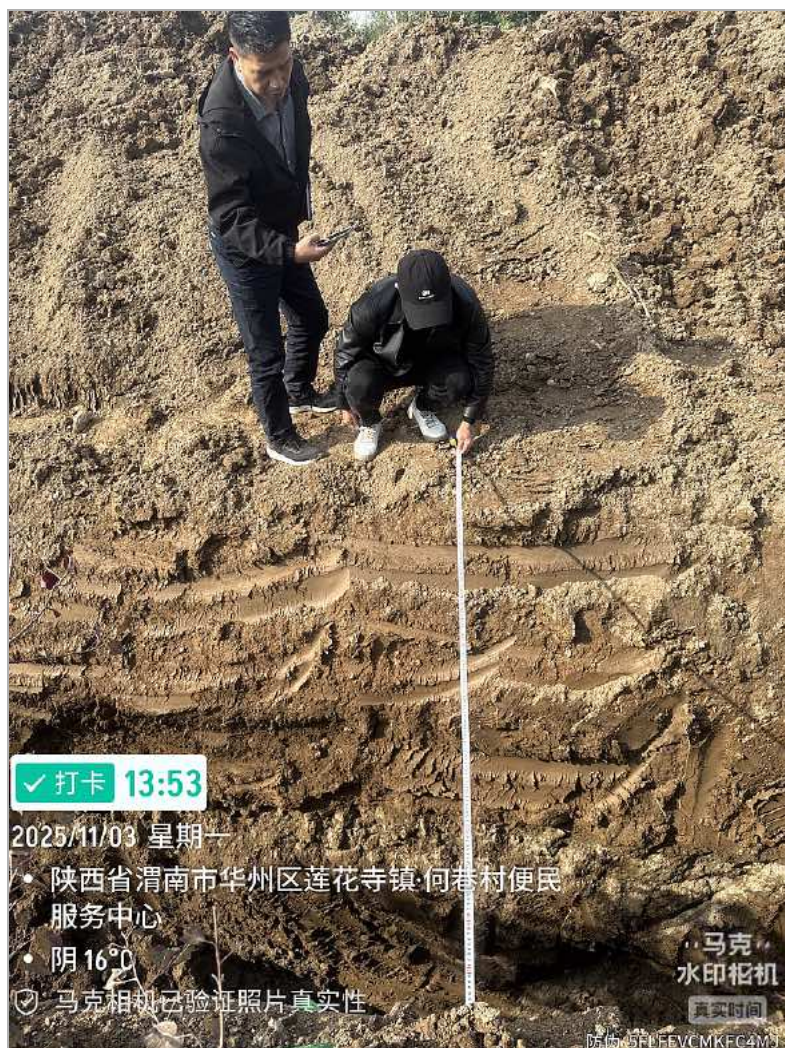
2025年11月3日14时现场勘察测量（见图2）

2025年11月3日调查组工作人员对事故现场进行勘查，并走访了解事故当天现场人员。经过测量、走访调查推算，修复工程全长350m，东西走向，排水流向自东向西。现场测算污水管网施工大约完成了250m，现场勘查该施工采取1.2m挖沟机进行开挖。11月2日上午已完成了约4节螺纹管（0.6m×6m）开挖、回填工作。当日13时，管网沟槽从东向西继续开挖，断面尺寸为上口宽1.8m，底部宽1.4m，开挖深度东端3.56m、中段3.58m、西端3.6m。约15时20分开挖找平了约长度14m管网沟槽，开始在沟底安装对接第1节螺纹管（0.6m×6m）时，沟槽南壁边坡坍塌。

坍塌东西长约12m，两端逐渐收敛，中段区域坍塌最宽约1.4m，为事故坍塌所在部位约6m处。据现场测量估计坍塌方量约 $15\text{m}^3$ （ $1.4 \times 3.6 \times 6 \div 2 = 15.12$ ），根据土密度约 $1.6\text{t}/\text{m}^3$ 以上，坍塌土方约能形成22t（ $1.6 \times 15.12 = 22.68$ ）的重量。沟槽底部堆积大量坍塌土，发现死者点因救援被挖成一个坑，遗留铁锹一把。

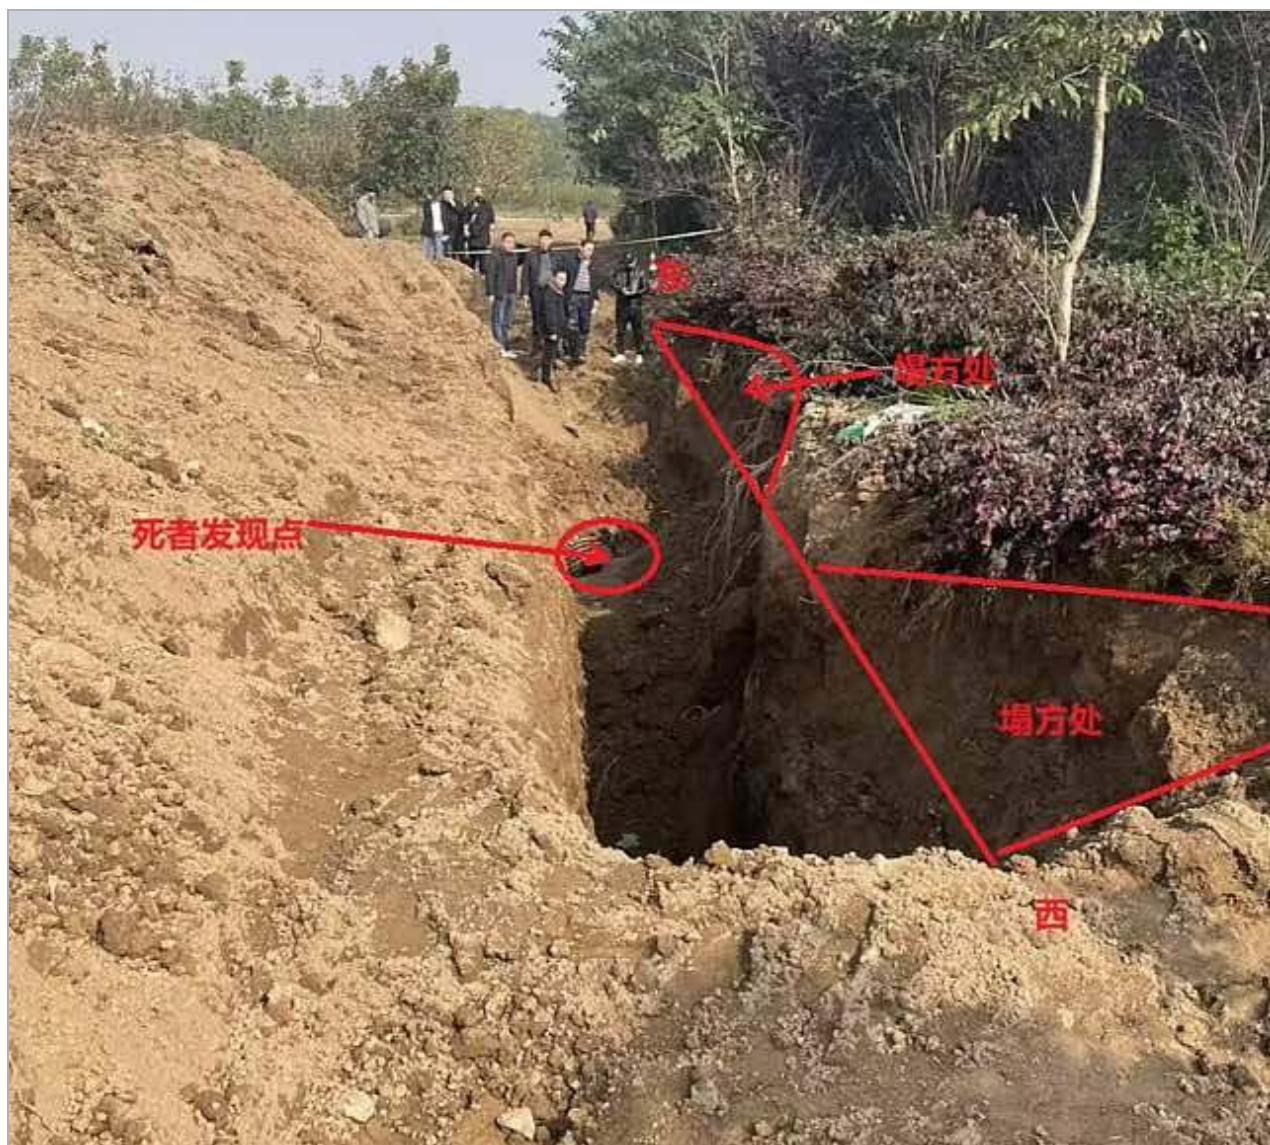
2025年11月3日14时现场勘查时现场作业人员指认事故现场（见图6）

1.施工现场东部沟槽开挖最深处沟槽开挖深度3.56m，西部开挖深度3.60m，开挖最深处槽壁揭露的土层上端为沉积性粘土，下端为湿陷性黄土，施工时未按施工方案采取专项支护，违反了“开槽支撑、先撑后挖”的基本原则进行

一次性开挖，同时现场放坡坡度远低于规范要求，且在不具备放坡条件的情况下未采取有效的支护措施，是造成本次事故的直接原因。

2.自9月以来，我区降水量为464.9毫米（较常年同期多出2倍）。施工现场土层含水率较高，沟槽两侧土体的抗剪强度差，抵抗剪切破坏的能力显著降低，导致本没有多少抗剪强度的南侧槽壁失稳坍塌。
