# 清城区“8·18”一般机械伤害事故 调查报告

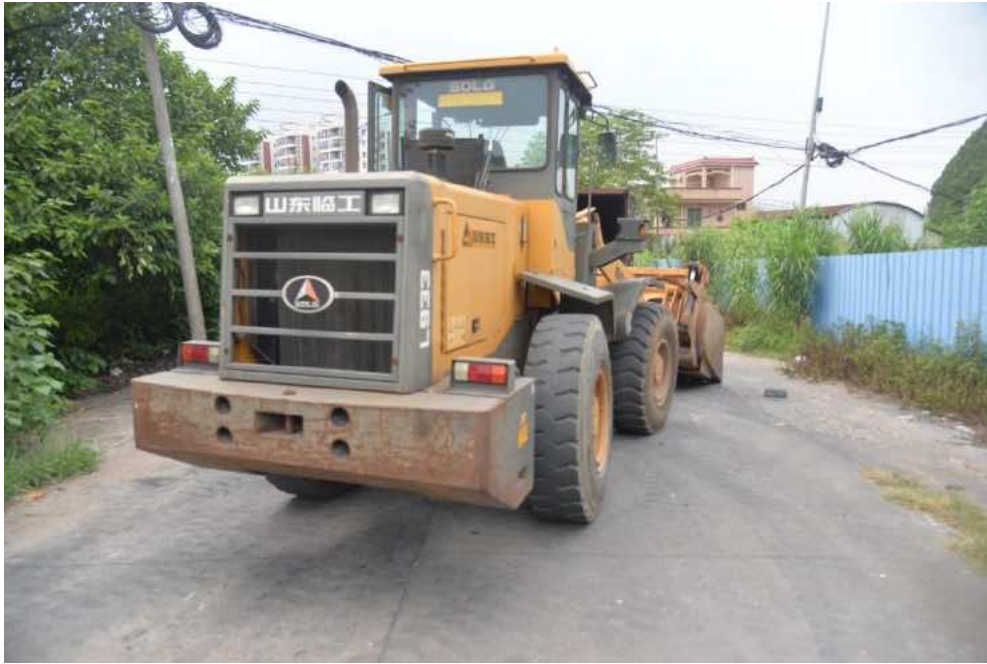
(图一涉事铲车)

涉事设备为一台装载机（俗称：铲车）（图片一），型号为山东临工933L。

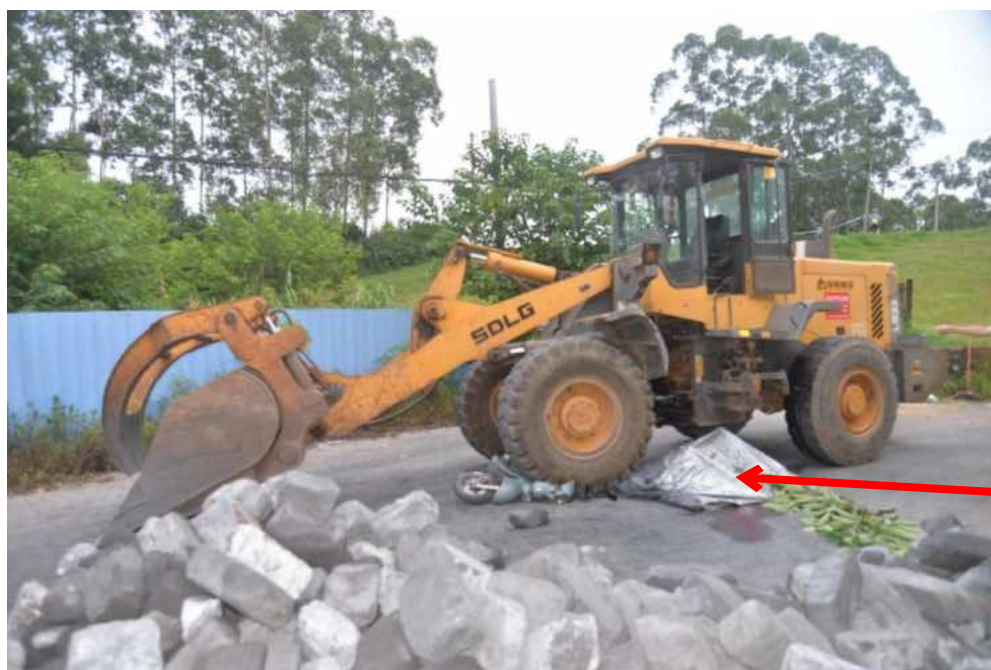
（图二）

曾某权（死者）被碾压位置

罗某平并没听见。直至林某珍跑到距离装载作业点位约 10 米处时，罗某平才得知并立刻停止作业。罗某平下车后，看见铲车左前轮压着一辆电动自行车，一名老者（曾某权）已被车轮碾压。
