# 金山碳谷绿湾宏扬石化工程有限公司 “5·13”一般物体打击事故

金山区人民政府事故调查组

2026年7月

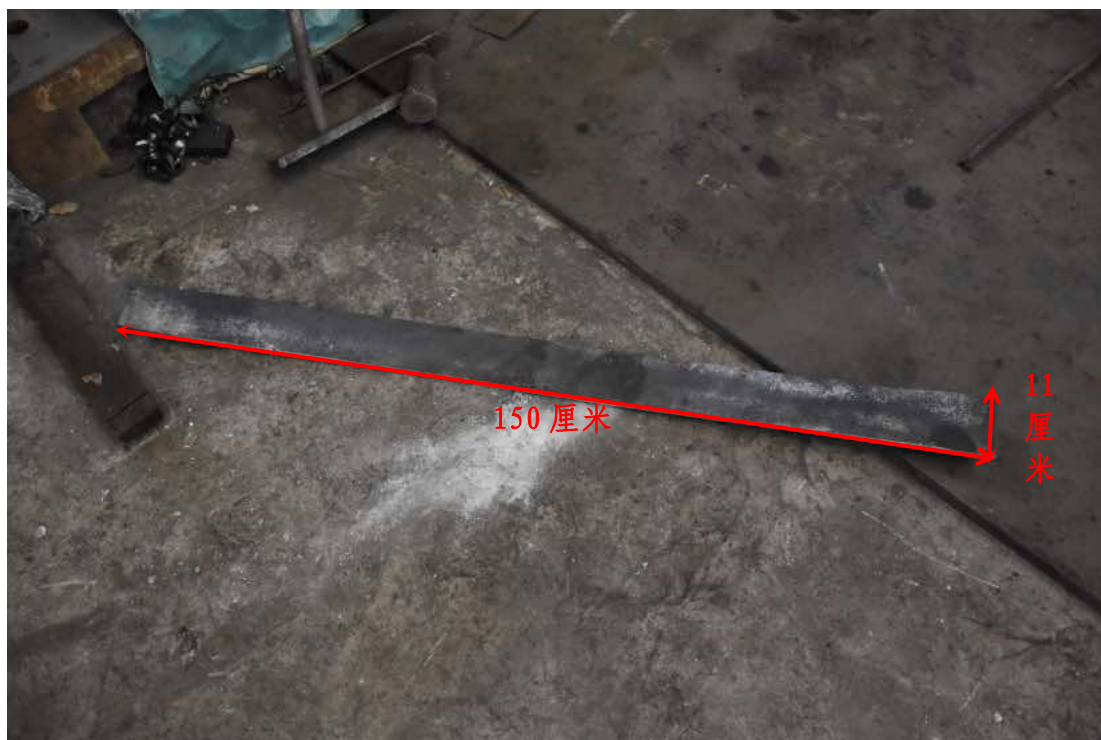
2. 作业工具情况：事发时作业中使用的铝制垫片（见图 1）与铝制垫块（见图 2）并非液压机配备压制球壳板的配件，是工人根据以往工作经验摸索出来的一种辅助压制球壳板的工具，用于调整球壳板曲率（钢板弯曲程度）。

图1 铝制垫片

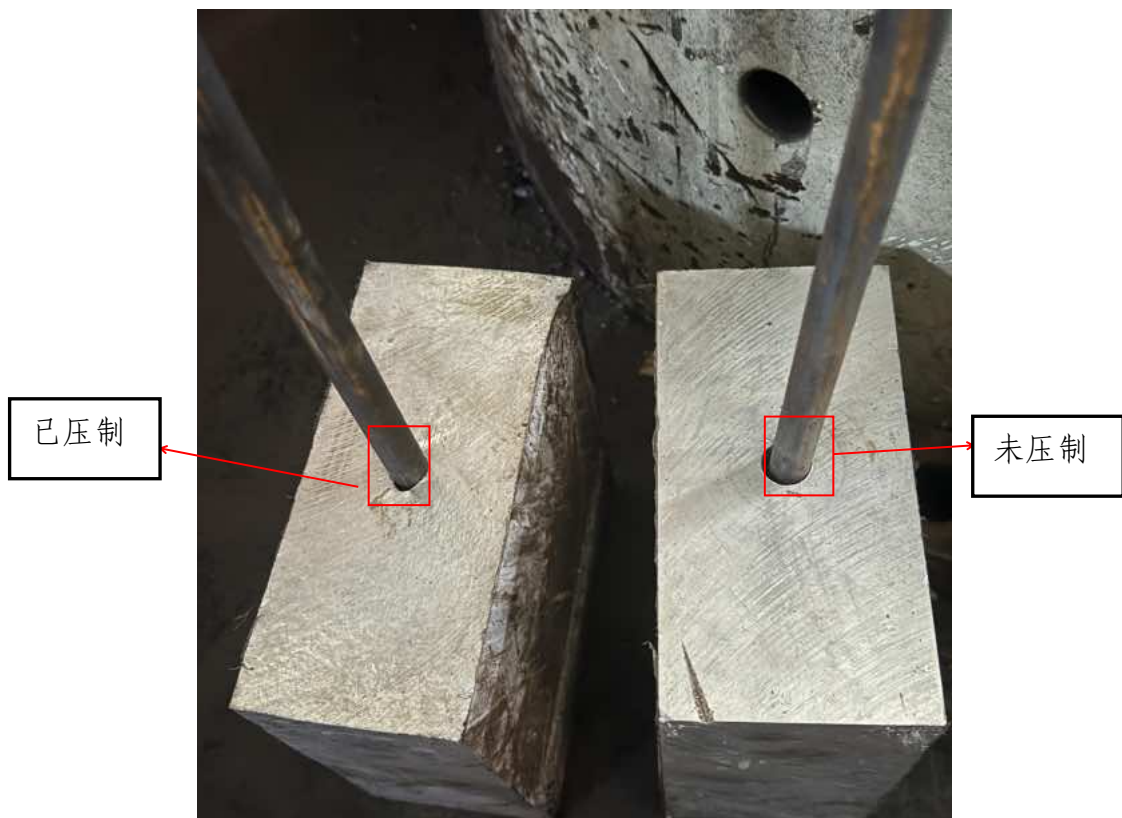
图2 插有钢筋的铝制垫块

15 时 12 分 36 秒，任某涛、陈某阳、王某纪三人返回车间，任某涛取来插有钢筋的铝制垫块（见图 2），放置在球壳板北侧边缘下方（见图 3），准备再次开展压制作业。

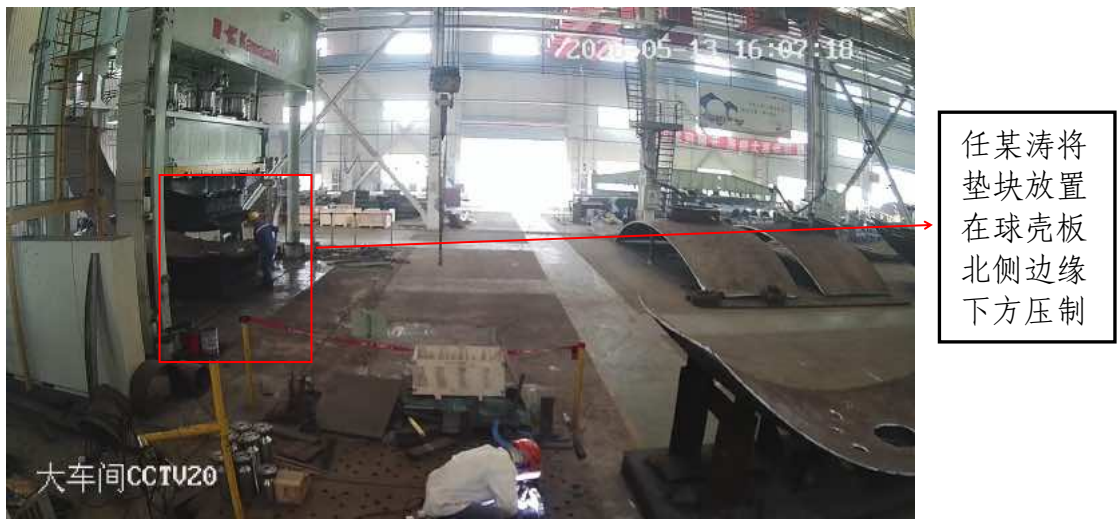
15 时 15 分 10 秒，作业过程中，垫块受挤压高速弹出，撞击到操作台边缘的垫片，导致垫片飞出，砸中在操作台前方观察

的任某涛面部。

图3 监控截图（监控时间比北京时间快54分38秒）

宏扬公司压制工任某涛违反《垫块压制及使用操作规程<sup>8</sup>》，在开展罐体压片作业时同步开展垫块压制作业，且未将垫块放置在模具中心。液压机下压过程中，垫块受挤压高速弹出，随后撞击到违规放置在操作台边缘的垫片，导致垫片飞出砸中任某涛面部，至其受伤，是事故发生的直接原因。

员工工作性质和岗位特点，进行有针对性的安全教育培训，增强员工预防事故和辨别风险的能力，坚决制止和纠正违章作业的行为；要结合本起事故教训，组织全员进行深层次的原因剖析，开展“杜绝违章作业”安全警示教育，切实增强员工的安全意识，提高员工安全技能。

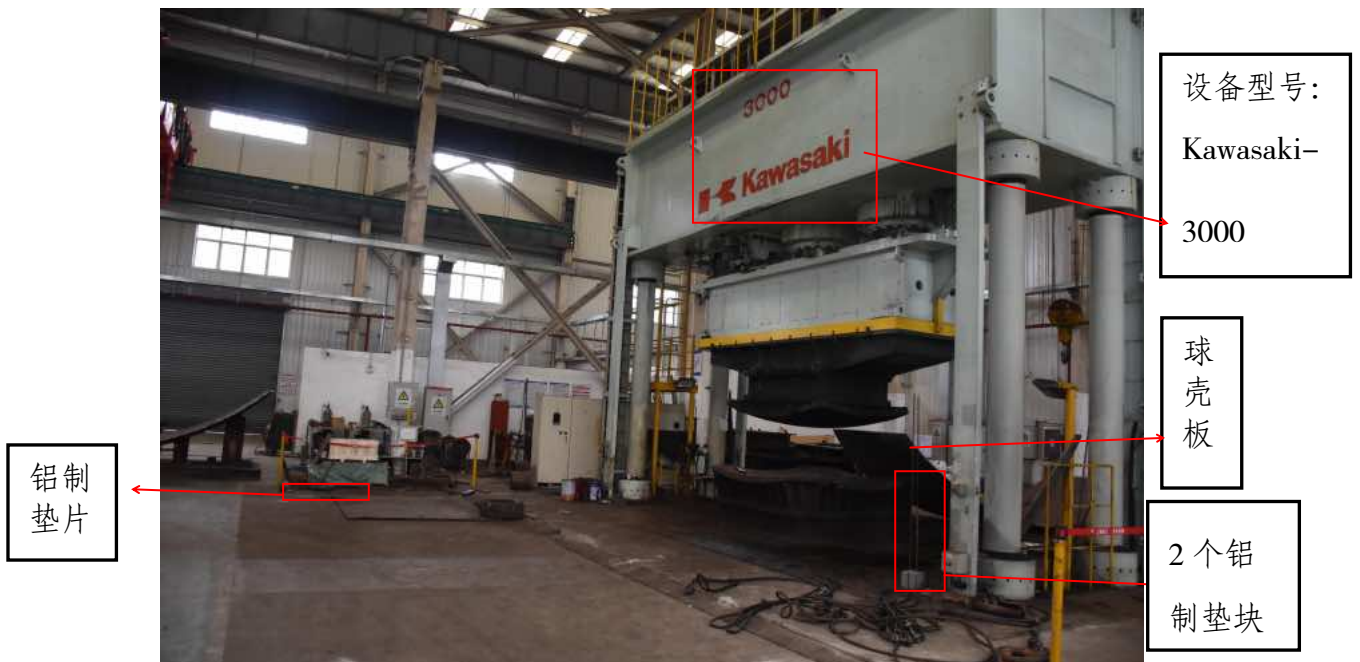
图6 事故现场情况

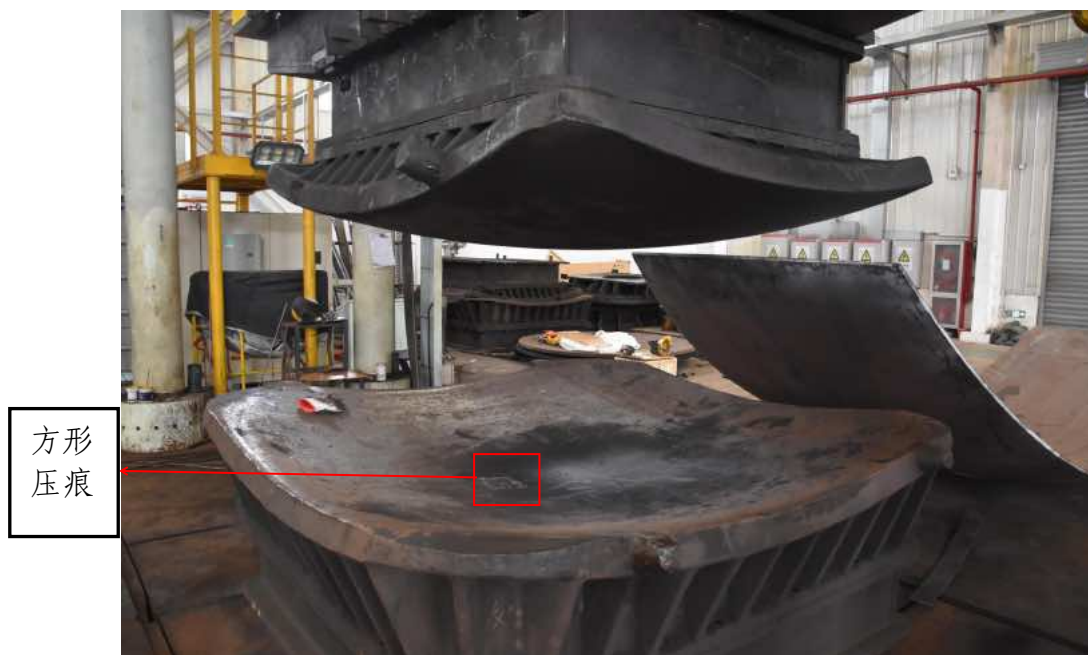
2. 涉事设备为一液压机，设备机身上见有 Kawasaki-3000 标识，液压机作业平台上见一方形压痕，南侧见一已压制的球壳板。

图7 液压机作业平台

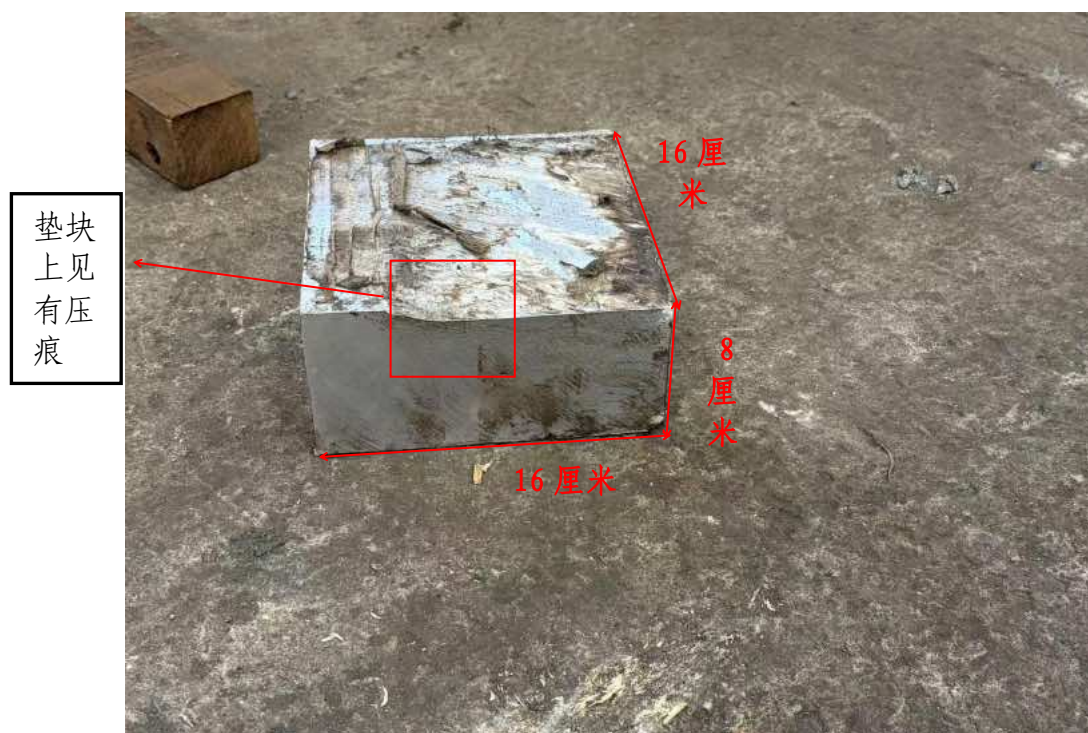
5. 涉事液压机东北侧 30 米处见一铝制垫块，铝块局部有压

痕，铝块长×宽×高为 16 厘米×16 厘米×8 厘米，另在液压机旁见一已弯曲的钢筋。

图8 液压机东北侧铝制垫块

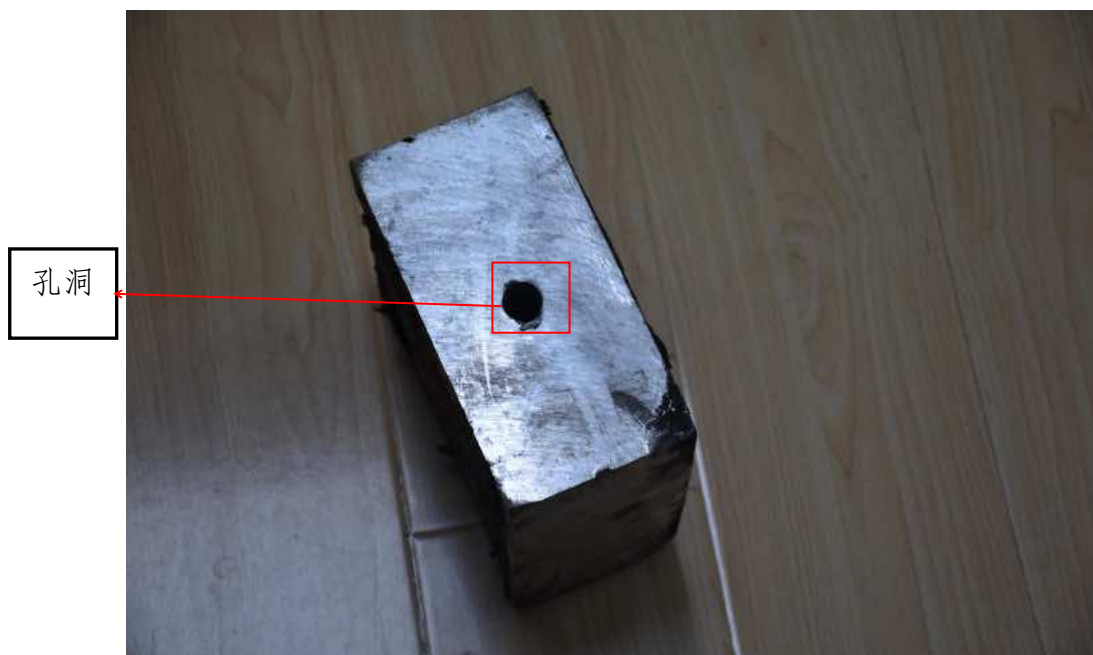
3. 涉事液压机西北侧立柱旁见两个铝制垫块，每个垫块均由一根钢筋穿入固定。液压机东南侧立柱上见警示标识，下方见有一液压机遥控器，遥控器上设有“上升”“下降”“加压”和急停按键。

图9 铝制垫块

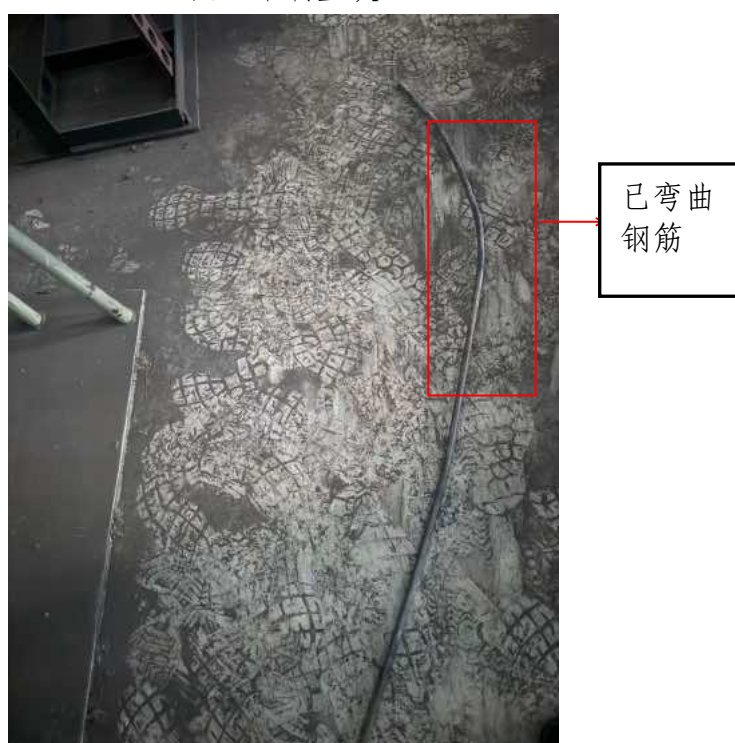
图10 液压机旁已弯曲的钢筋

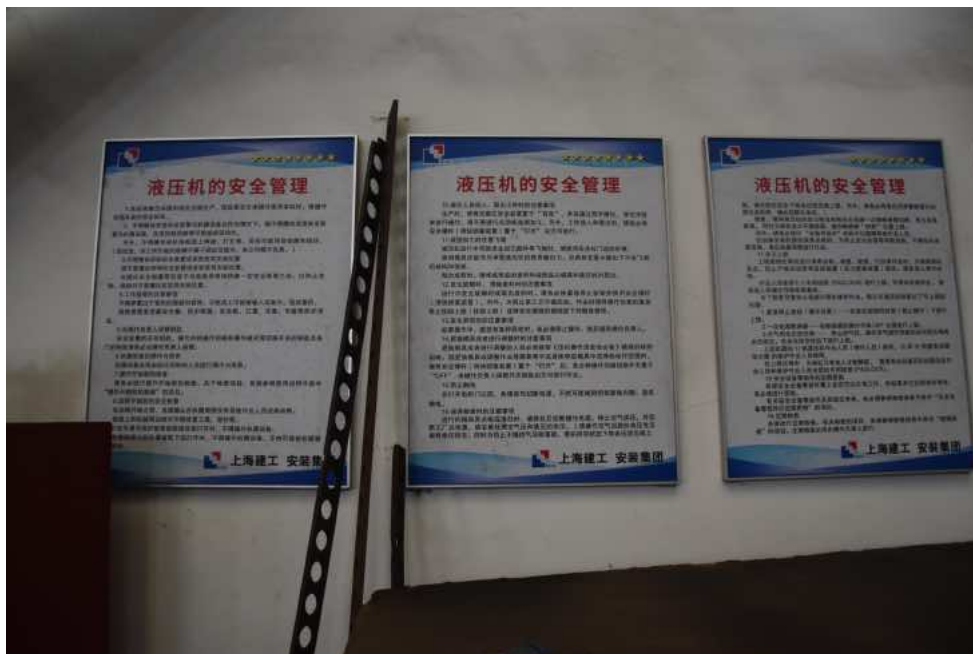
4. 涉事液压机东北侧地面见一铝制垫片，垫片长×宽为 150 厘米×11 厘米。东侧墙面见有上海建工安装集团制定的《液压机的安全管理》规定。

图11 液压机安全管理标识

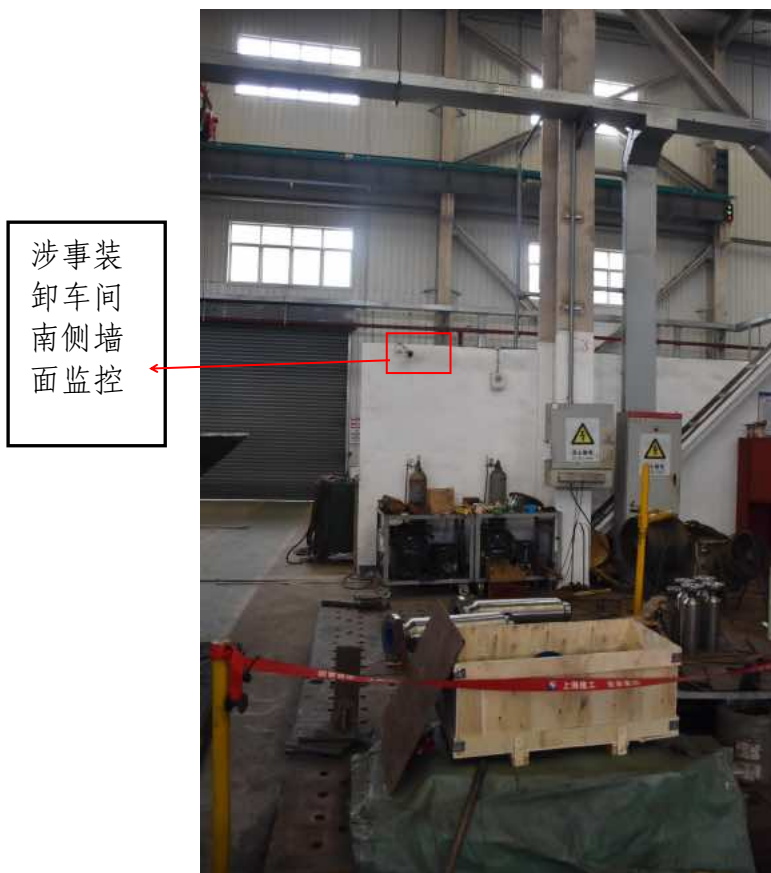
图12 涉事装卸车间南侧墙面监控

6. 事故现场液压机东侧墙面有监控探头，执法人员已调取事发时监控视频。提取方式：调查人员通过硬盘拷贝的方式提取相关视频文件；调取日期：2026 年 5 月 14 日；调取地点：上海市安装工程集团有限公司研发生产基地门卫室；监控时间比北京时间快 54 分 38 秒。
