## 中山市小榄镇“11·26”较大窒息事故调查报告

信息来源：本网 发布日期：2022-10-26 分享

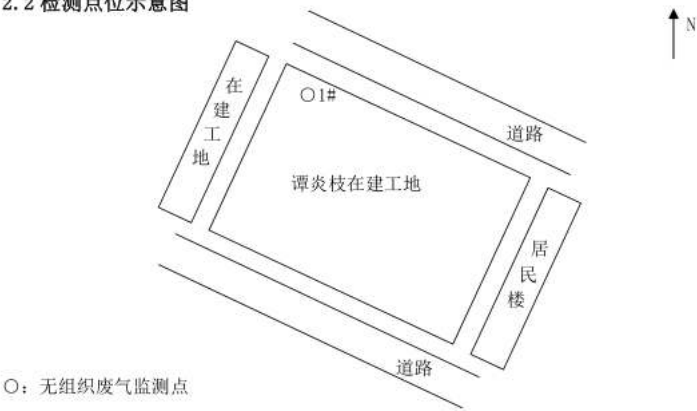
图1 事发当天气体检测点位示意图

米，顶部有一个圆形出入口，直径约为60厘米。该消防水池底部、顶部及四周侧面均为钢筋混凝土，没有任何与外界连接口，底部只有少量积水。

检测，检测按照图1所示进行，检测结果如表1所示。

表1. 气体检测结果

| 检测点位 | 检测气体 | 单位 | 检测结果 | 参考值 | 是否正常 |
| 消防水池<br>内1号检测点 | 氧气 | %VOL | 13.4 | 19.5-23.5 | 异常 |
| | 甲烷 | %VOL | 1.12x10 <sup>-3</sup> | <5 | 正常 |
| | 一氧化碳 | mg/m <sup>3</sup> | 2.78 | <30 | 正常 |
| | 二氧化碳 | %VOL | 0.991 | <0.9 | 异常 |
| | 硫化氢 | mg/m <sup>3</sup> | 0.003 | <10 | 正常 |

1.违章进入氧气浓度不足的消防水池（有限空间）。工人陈某甲在未经安全风险辨识，未经通风、检测，未采取任何防范措施的情况下，进入封闭有限空间作业，作业空间氧气浓度不足导致1名工人陈某甲缺氧性窒息死亡。
