# 辽宁抚顺矿业集团有限责任公司东露天矿 “10·26”一般机电事故调查报告

事故调查组

2024 年 1 月 5 日

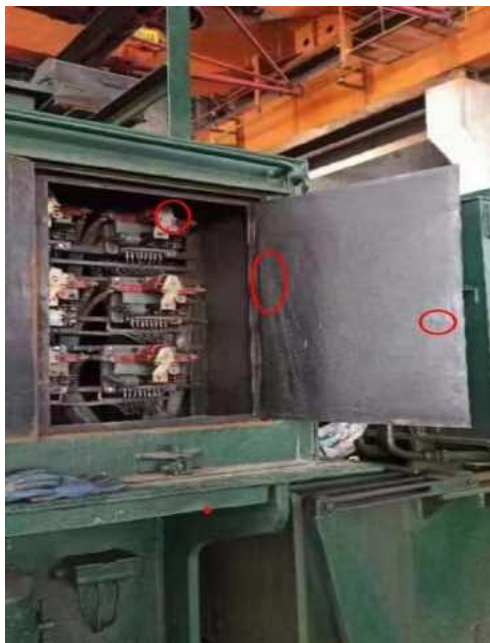
1556 号电机车北侧中台车高压负荷室门呈敞开状态，高压架线在电机车侧上方。高压负荷室内 2 号过流继电器有电击接触痕迹，高压负荷室内门里侧有 2 处放电痕迹，高压负荷室门闭锁开关外壳缺少 3 颗螺栓。

(a) 触电点及放电点

3.1556 号电机车走行台空间狭窄，高亚男操作不当误闭合高压负荷室门闭锁开关，致使旁受电弓升起接触高压架线、高压负荷室内过流继电器带电，其头部不慎触碰到过流继电器而发生触电事故。

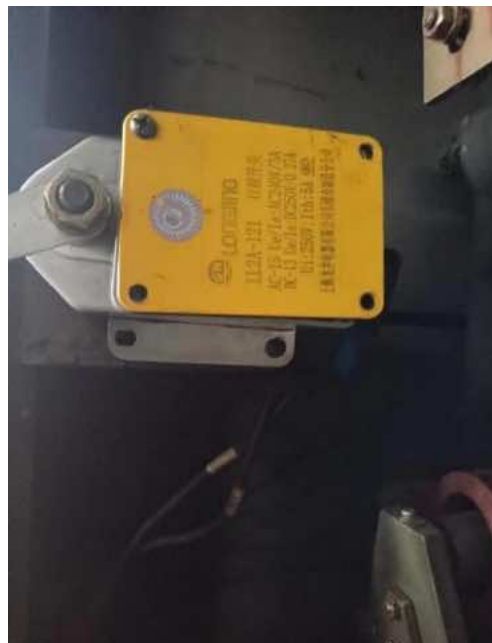
(b) 闭锁开关接线盒

**1.电机车维护检修标准低。**1556 号电机车日常维护检修工作不到位，作业人员采取包裹胶带方式增加高压负荷室门闭锁开关行程，未能及时排查出高压负荷室门闭锁开关故障的真实原因，并采取有效措施进行整改。

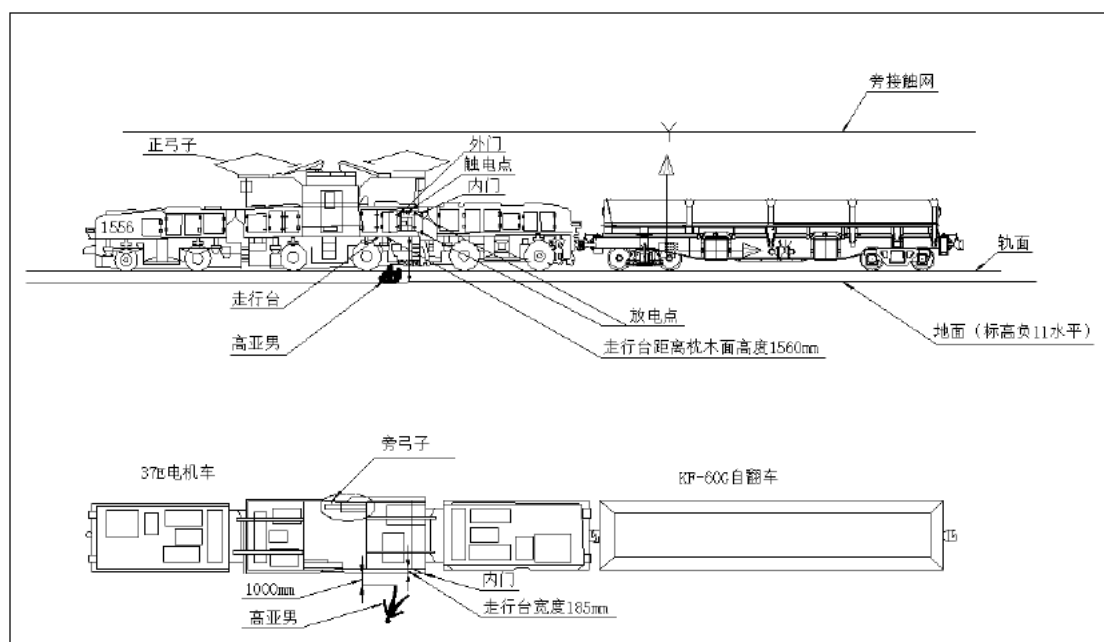
图 2 事故现场示意图

1556 号电机车呈东西走向，车头朝东、车尾朝西，牵引 KF-60G 型自翻车，107 电镐在电机车北侧。电机车走行台宽 185mm，距轨道枕木 1560mm。高亚男头部朝北偏西方向仰卧在地上，脚部距电机车约 1m，其头部右下方有呕吐物。
