# 灯塔德昊混凝土有限公司“5·28”一般机械伤害事故调查报告

时间发布：2022-09-22 15:34

信息来源：太子河区

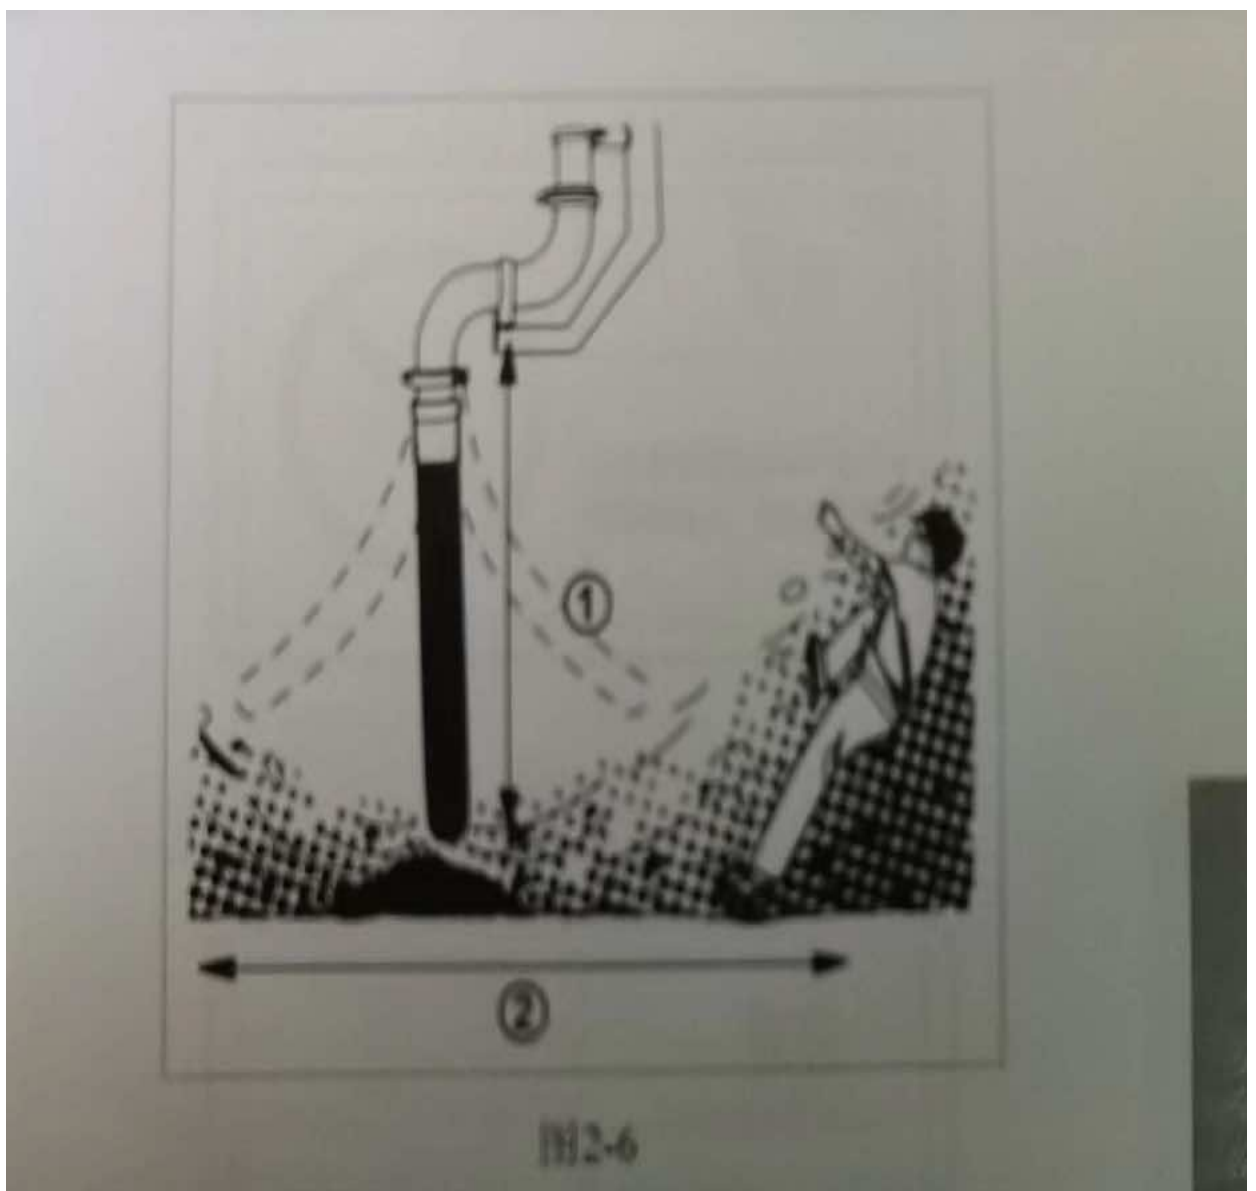
2.4.1 第三条第二项 启动泵送后，由于空气内含杂物或臂架的突然运动，使末端软管摇动，也会对操作人员造成一定的伤害。危险情形如图2-6所示

启动泵车时的危险区就是末端软管能摇动出的周围区域。区域直径是末端软管长度的两倍。假设末端软管最大3m，则危险区=2×末端软管长度=6m。

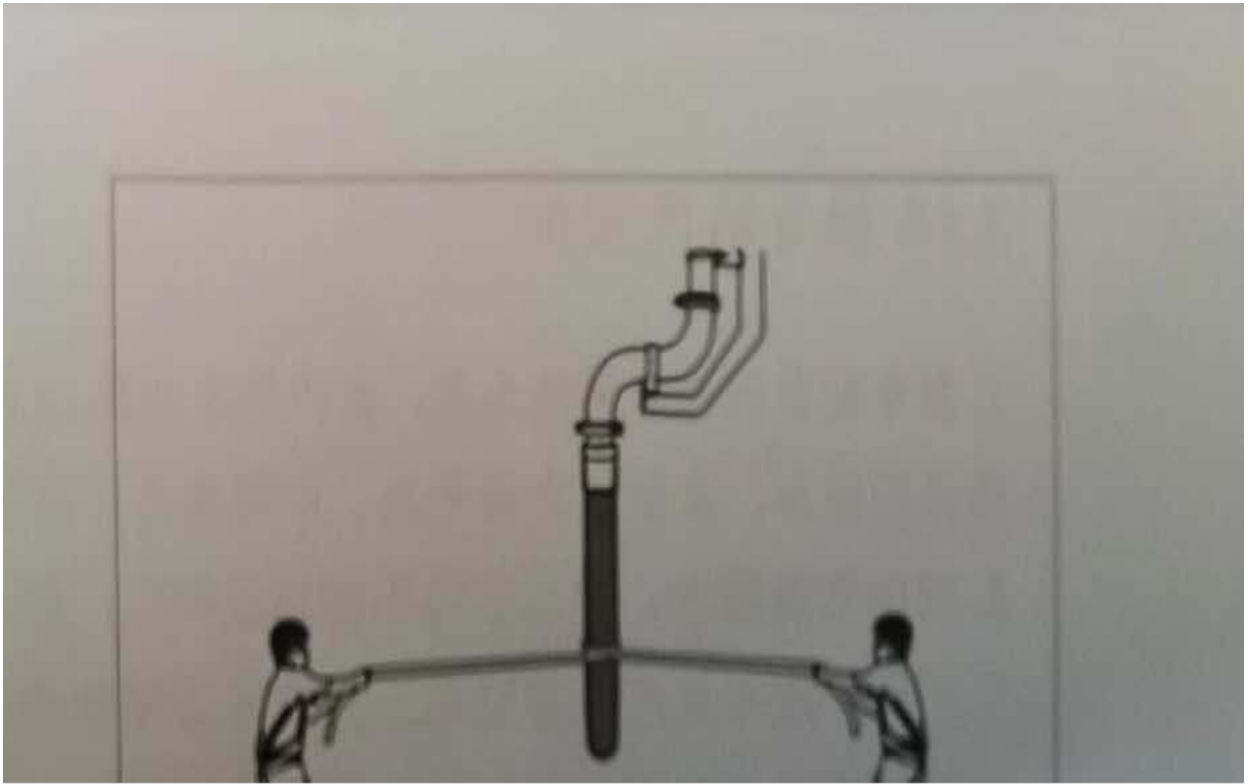
2.4.5 第十三条 操作末端软管时，须使用末端软管牵引绳，如图2-28所示。
