## 珠海市兴业快线（南段）一标段工程石景山隧道“7·15”重大透水事故调查

# 珠海市兴业快线（南段）一标段工程石景山隧道“7·15”重大透水事故调查报告

2021年7月15日3时30分，位于珠海市香洲区的兴业快线（南段）一标段工程石景山隧道右线在施工过程中，掌子面拱顶坍塌，诱发透水事故，造成14人死亡，直接经济损失3678.677万元。

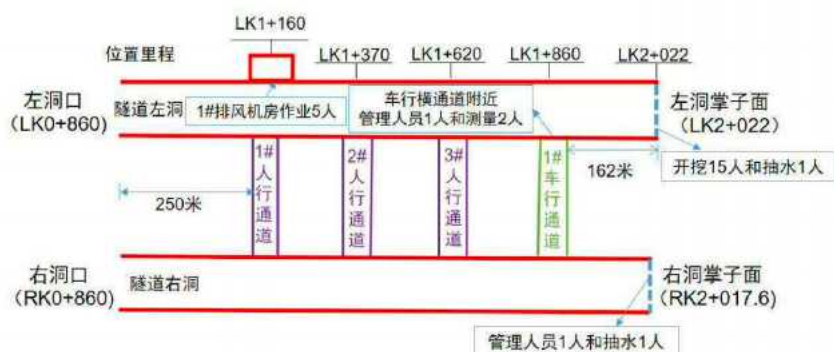
图1 隧道作业人员平面分布图

2021年7月15日3时30分，珠海市兴业快线（南段）一段工程石山隧道右线施工至RK2+017.6时，右线隧道内发生塌透水，右线进水通过LK1+860处1#车行横通道倒灌至左线隧道，导致往里162米处左线隧道LK2+022掌子面14名作业人员被困。

事故发生前，石山隧道内共有26名作业人员（具体人员分布见图1），包括右线隧道掌子面2人、左线隧道掌子面16人、左线隧道1#车行横通道附近3人、左线隧道1#排风机房处5人。

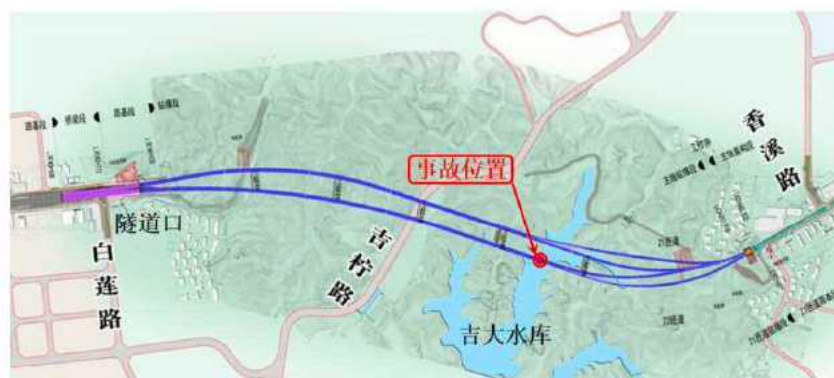
图2 石景山隧道及事故位置平面图

石景山隧道段为双洞六车道，隧道采用三心圆断面，断面轮廓高 10.997 米，宽 15.107 米。该隧道采用矿山法<sup>1</sup>沿 3% 纵向下施工，事故发生时，隧道左线施工长度 1162 米，右线施工长度 1157.6 米。透水事故发生在右线隧道掌子面处，位于吉大水库下方，该段隧道埋深约 19 米。吉大水库总库容 267.11 万立方米，事故发生时，该水库水位 30.67 米，库容量 68.77 万立方米。

该隧道和事故的具体平面位置如图 2 所示，剖面位置如图 3 所示，横断面位置如图 4 所示。
