# 龙岗坪地国显新型显示研发生产基地项目 “8·2”一般高处坠落死亡事故调查报告

2023年8月2日19时30分许，深圳市龙岗区坪地街道高桥社区国显新型显示研发生产基地项目发生一起高处坠落事故，造成1人死亡，直接经济损失150万元。

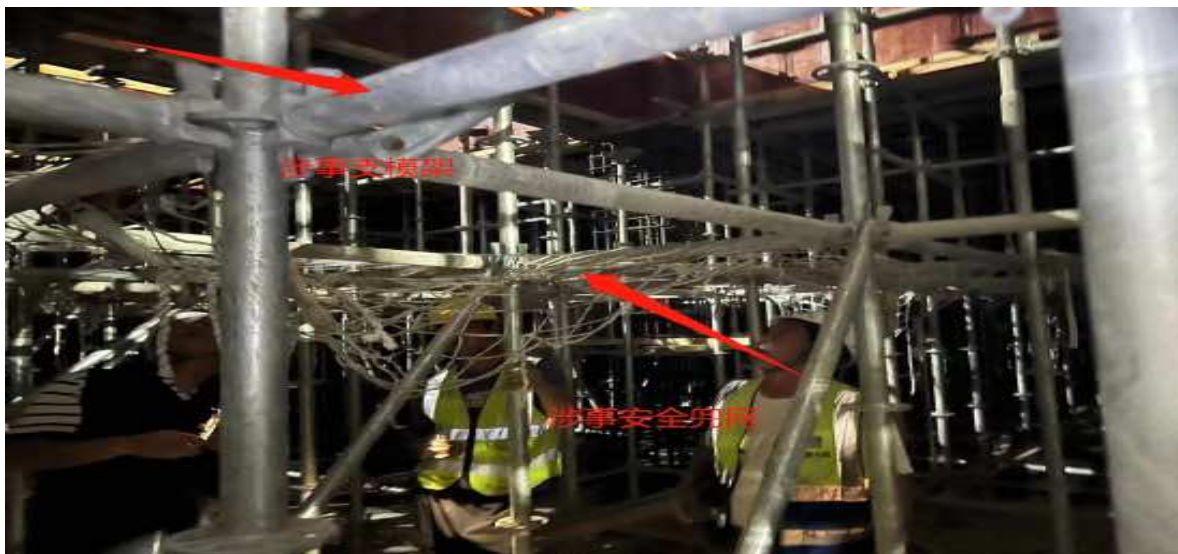
事故现场照片

14时30分许，木工班小组工人谢李宁、黎瑞鹏、杨伟等工人在1#A座厂房8楼的支模架上进行9层梁板支模作业。18时许，小组长谢雄波和谢李宁、黎瑞鹏、杨伟等人在现场吃过晚饭后，谢雄波负责核查轴线和标高数值，谢李宁、黎瑞鹏、杨伟继续进行9层梁板支模作业。19时30分许，谢李宁站在支模架顶部位置铺设梁板梁底木枋，期间有木枋掉落至8层地面，于是杨伟将掉落的木枋捡起后攀爬到支模架上，将木枋传递给谢李宁，突然谢李宁听到杨伟的叫声，回头发现杨伟从模架上坠落至8层地面，头部受伤。

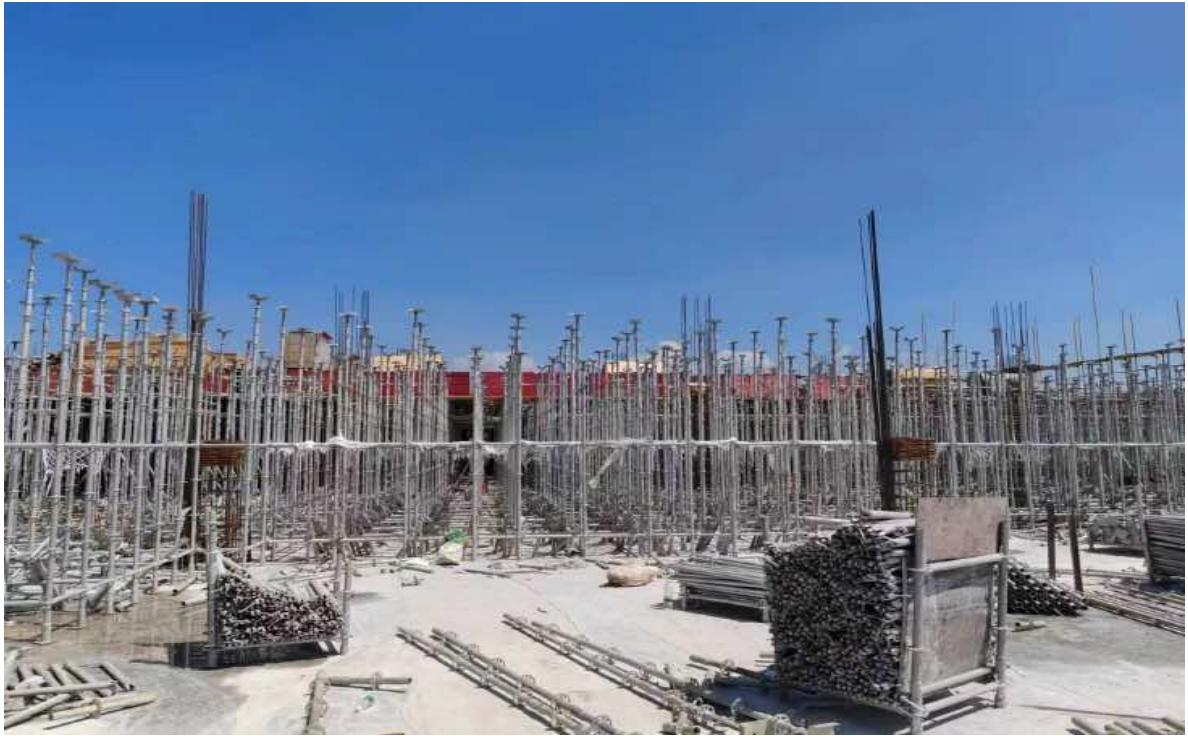
1 栋 A 座厂房 8 层

**（一）1 栋 A 座厂房分段施工情况。**国显科技大厦项目 1 栋 A 座厂房分为北段施工区域和南段施工区域，北段施工区域施工轴线号为：1-E<sup>-</sup>1-K，南段施工区域施工轴线号为 1-A<sup>-</sup>1-E，7 月 29 日北段施工区域七层混凝土浇筑完成，7 月 30 日北段施工区域八层支模架搭设施工，8 月 1 日南段施工区域七层混凝土浇筑完成，8 月 2 日北段支模架施工完成，施工内容为安装主次楞施工。

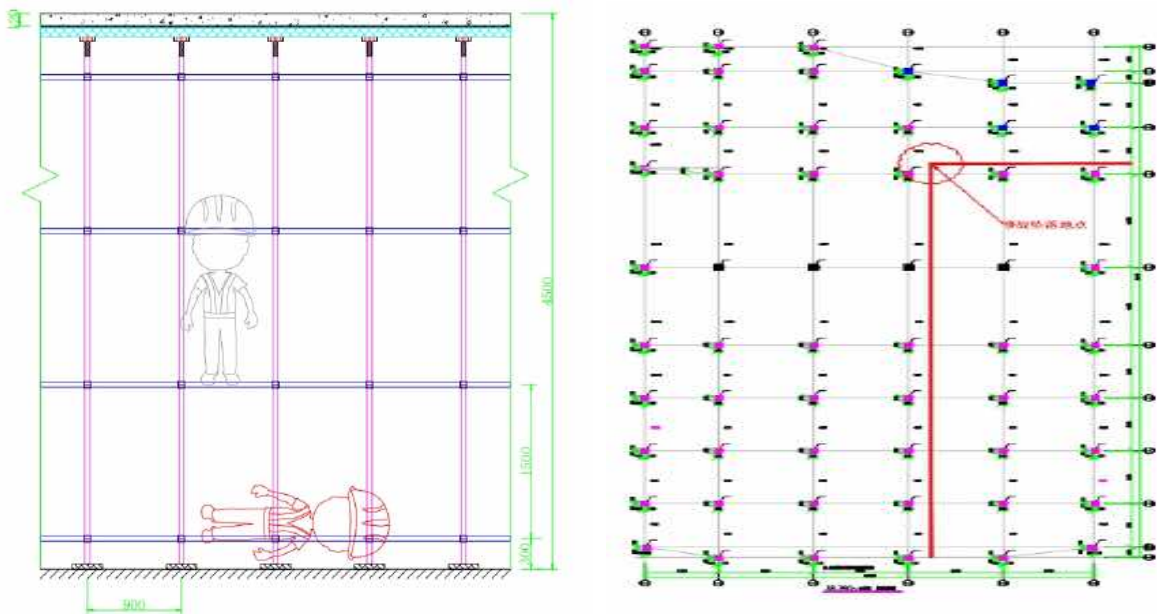
### 事发区域平面图和剖面图

(二)事发地点情况。国显科技大厦 1 栋 A 座厂房 8 层模板支架，轴线标号为横轴 1-1<sup>-</sup>1-6，纵轴为 1-A<sup>-</sup>1-K，事故发生位置在北段施工区域 1-4 轴交 1-G 轴。

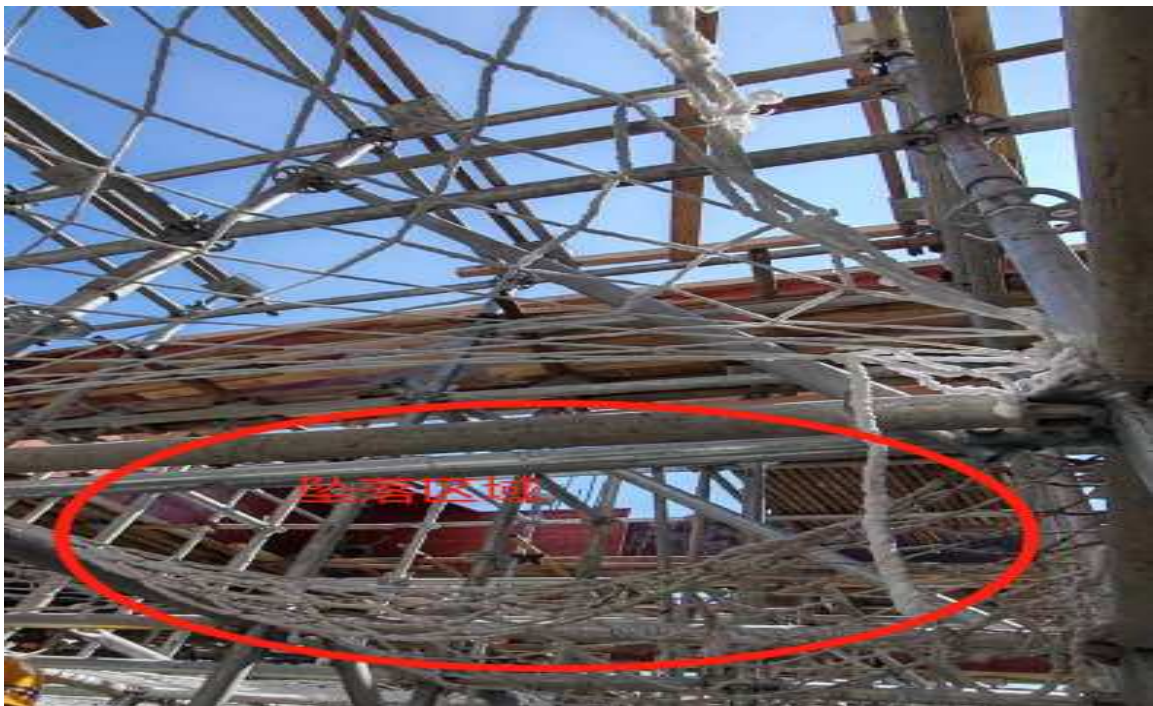
涉事支模架和安全兜网

**（三）涉事支模架情况。**涉事支模架采用盘扣架作为模板支架，模板支架设置在 8 层地面，现场盘扣架搭设满堂设置，高度 4500mm，分为 3 步，第一步立杆高度约 1900mm，梁两侧立杆间距 1200mm，梁跨度立杆间距 900mm，梁底增加 1 根立杆，板底立杆楼板厚度小于 200mm 时，立杆间距为 1200mm，板厚大于 200mm 时，立杆间距为 900mm，水平兜网设置在模板支架第一道大横杆上。经调查，水平兜网部分与大横杆未拉紧固定牢靠。

1. 杨伟站在支模架上传递木枋过程中，未正确使用劳动防护用品（安全帽、安全带），安全帽帽带未系紧，安全带未系挂。
2. 梁板支模作业过程中，杨伟坠落位置的部分水平兜网未拉紧固定牢靠，不能承受杨伟坠落产生的冲击力。

（二）四川天凯鸿建设工程有限公司一要严格落实项目的各项管理规定，结合安全生产责任制将规定落到实处。二要加大劳务单位作业现场安全隐患排查力度，对查处的隐患要及时整改，做到隐患整改“五落实”。三要做实做细安全兜网的管理工作，检查中重点检查安全兜网有无严重变形、磨损、断裂、连接部位脱落等问题。四要立即组织力量对现有的安全兜网抽样检测，确

保安全兜网质量合格抗冲击力的要求，并将事发区域的安全兜网进行更换。五要组织工人进行安全兜网捆绑安装的培训，确保安全兜网拉紧固定牢靠。六要严格督促劳务单位严格按照施工方案施工，按照施工方案的要求做好安全保障措施。
