# 日照钢铁轧钢有限公司“7·21” 一般起重伤害事故调查报告

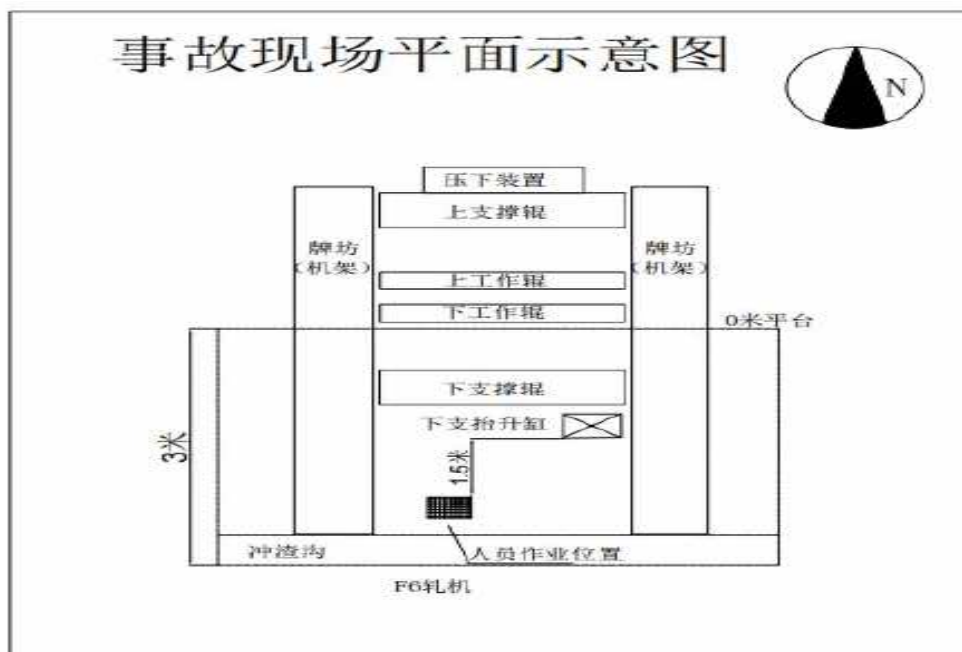
图一 事故现场平面示意图

事故现场位于轧钢公司 2150 生产线精轧区域 F6 轧机地坑下部。F6 轧机整体结构主要为牌坊（机架）、压下装置、上支撑辊、上工作辊、下工作辊、下支撑辊，下支撑辊位置位于 0 米平台下方地坑内，现场检修作业项目为更换下支撑辊下部抬升缸（下支抬升缸），作业面距离 0 米平台高度约 3 米。事故发生时，吊物悬空高度距离作业面约 1.5 米，两名作业人员在下支抬升缸下方清理安装面油污。（见图一）

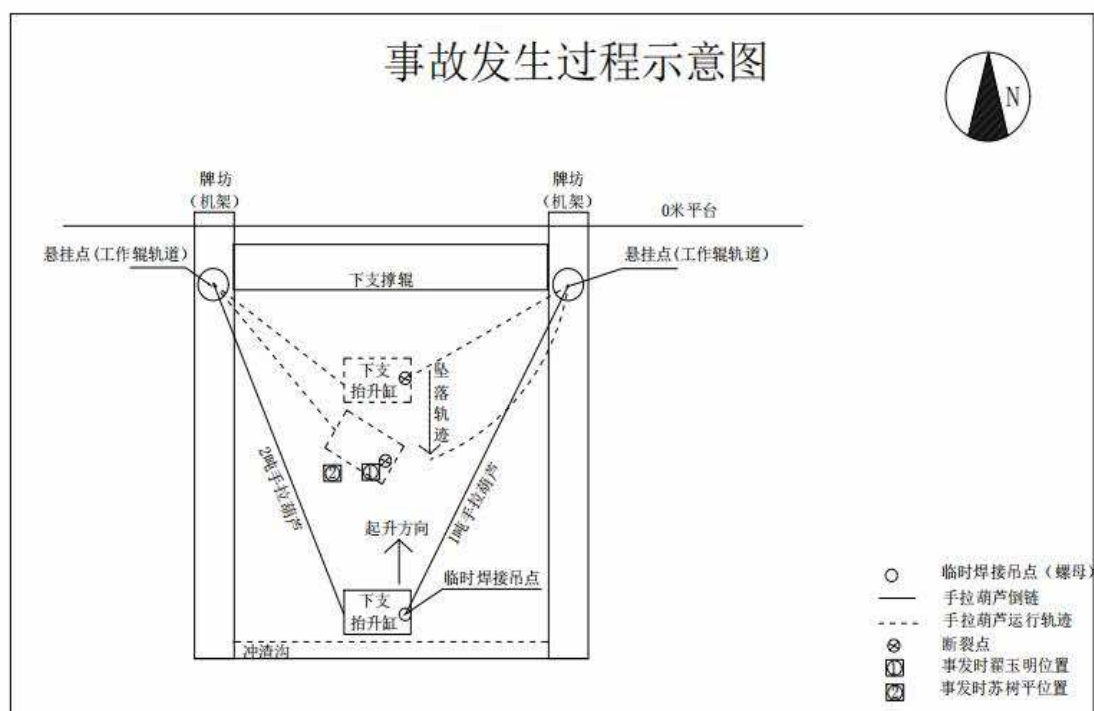
图二 事故发生过程示意图

2021年7月21日13时30分许，F3-F6轧机检修作业项目负责人翟玉明安排高文杰、高卫东、苏树平等人到精轧区域F6轧机处进行下支抬升缸回装作业。13时40分左右，翟玉明发现，两台下支抬升缸备件上下摞放在小车上，当使用单个手拉葫芦拉升抬升缸时，无法将其正常吊运到预定安装位置。翟玉明见状，随即安排高文杰在抬升缸上焊接螺母作为临时吊点。13时45分左右，翟玉明指挥高文杰、高卫东、苏树平等使用两个手拉葫芦将下支抬升缸起升、拉平。13时48分左右，高文杰手动捅液压阀将小车拉出，此时抬升缸处于悬空状态。14时20分左右，翟玉明发现下支抬升缸安装面存在油污，随即安排苏树

平一同进入悬空的抬升缸下方清理油污。14 时 25 分左右，焊接在抬升缸上的临时吊点突然断裂，悬空的抬升缸因重力因素由北侧向南侧快速摆动，将翟玉明头部、苏树平左前臂砸伤。（见图二）

F3-F6 轧机检修作业项目负责人翟玉明在未对临时吊点焊接质量确认的情况下，盲目指挥检修工高文杰加设手拉葫芦进行吊装作业<sup>①</sup>。当吊物处于悬空状态时，又违章指挥检修工苏树平协同进入吊物下方危险区域内进行冒险作业<sup>②</sup>，是导致事故发生的直接原因。
