# 东莞中堂建晖纸业有限公司“7·22” 一般机械伤害事故调查报告

东莞市政府事故调查组

2024 年 1 月

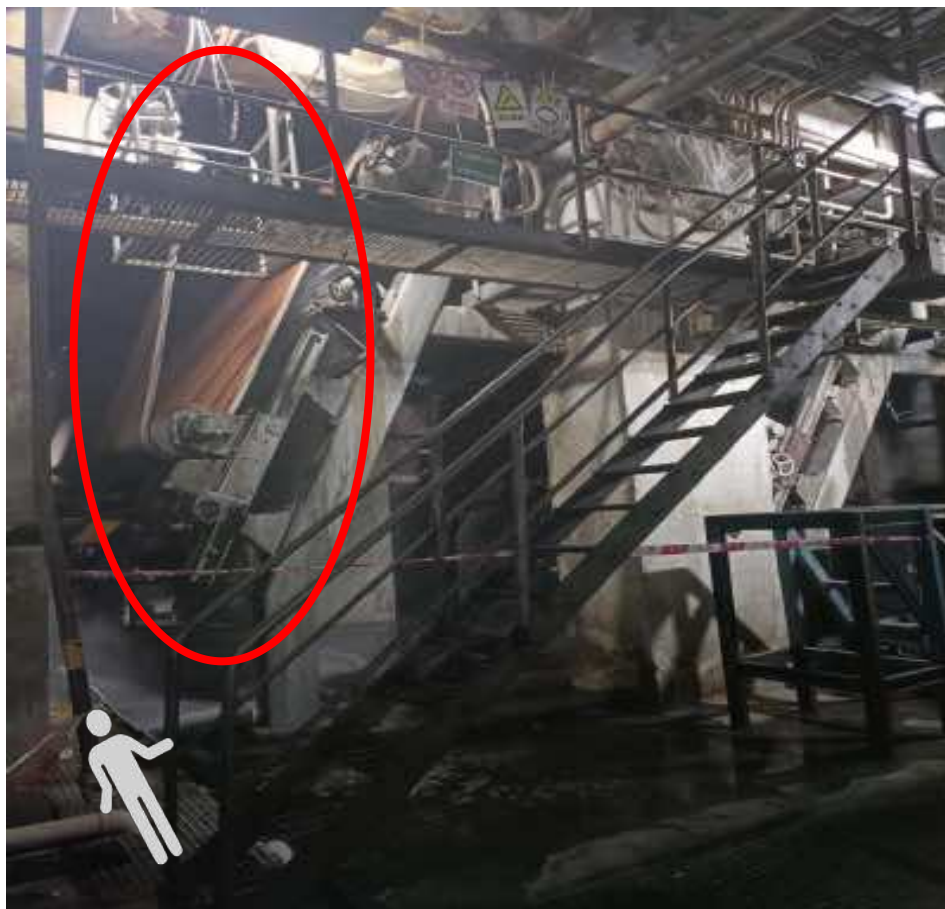
根据现场勘查，事故发生当时，李世佐受伤倒在造纸 2 科造纸机一楼压榨区域钢梯旁的地沟上，身体多部位受伤。李世佐倒地上方是二压下高速转动的毛布和张紧辊（传动部位距离地面约 2.1 米），旁边放置有两个钢质移动平台（高度约 1.6 米，距离转动部位约 63 厘米，停机检维修使用）。一楼压榨区域有一个高约 3 米的巡检平台，有设置安全警示标识、踢脚板、护栏（高约 1.05 米），护栏外有一个方形小检修平台，未设置护栏。

1.造纸 2 科造纸机一楼压榨区域二压下及李世佐倒地位置（见图 1）。

图 1 一楼压榨区域二压下及李世佐倒地位置

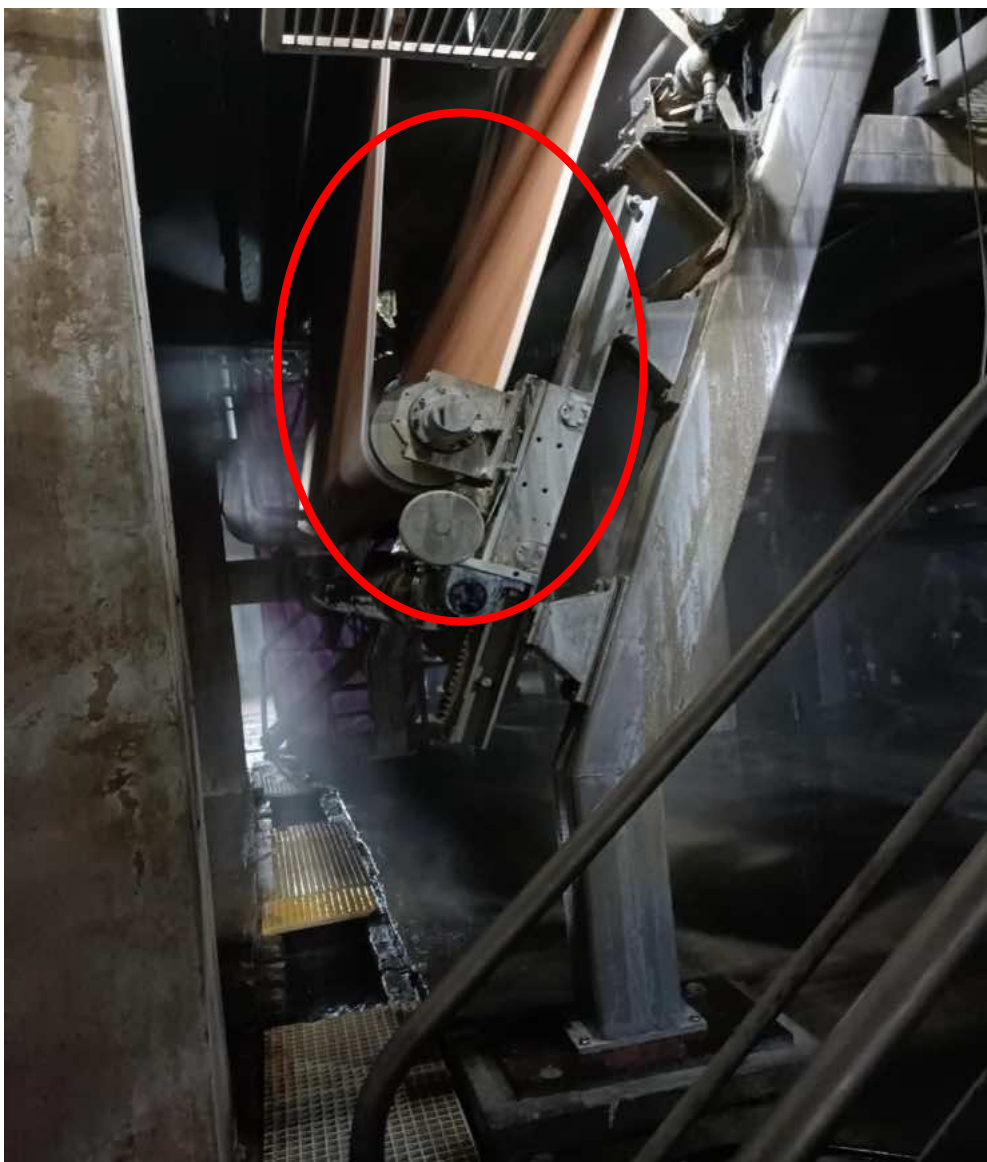
2.一楼压榨区域二压下高速转动的毛布和张紧辊（见图 2）。

图2 二压下高速转动的毛布和张紧辊

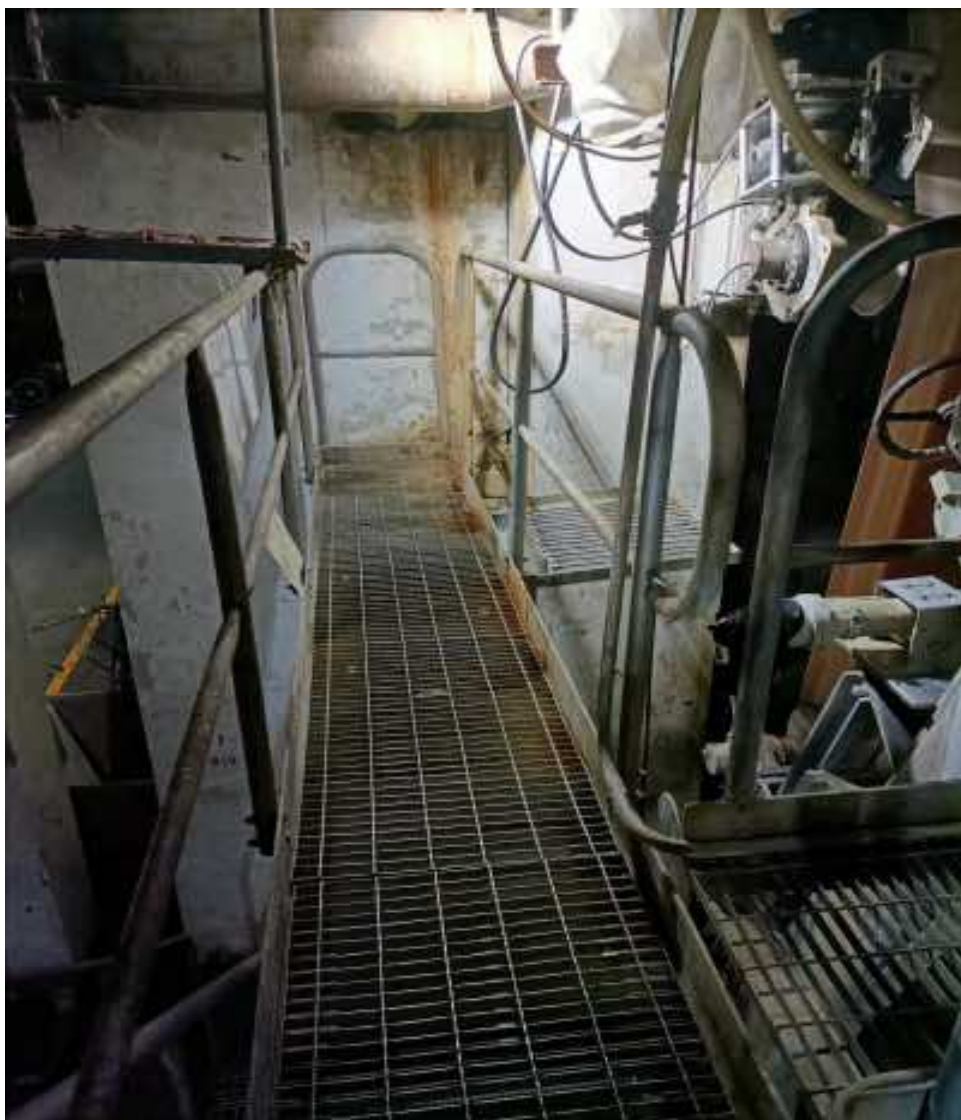
3.一楼压榨区域巡检平台（见图3）。

图3 一楼压榨区域巡检平台

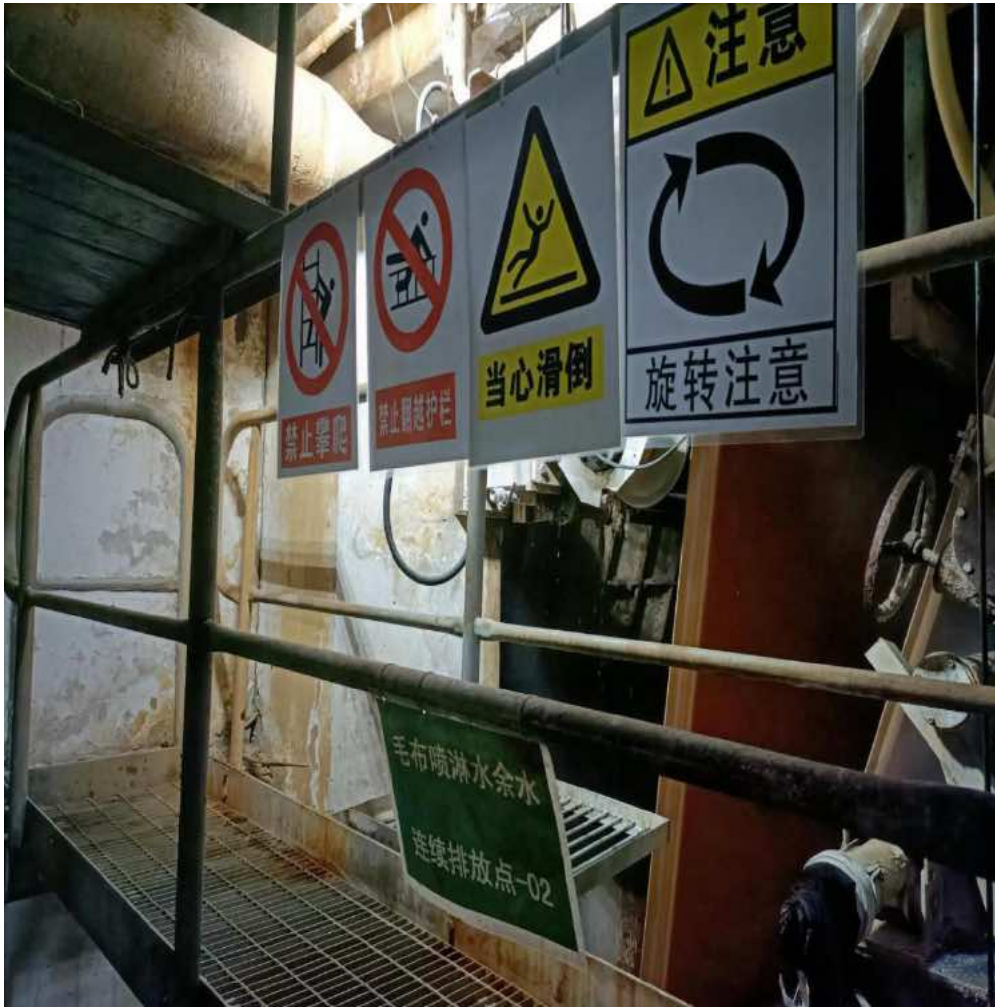
4.巡检平台安全警示标志张贴情况（见图4）。

图 4 巡检平台张贴的安全警示标志

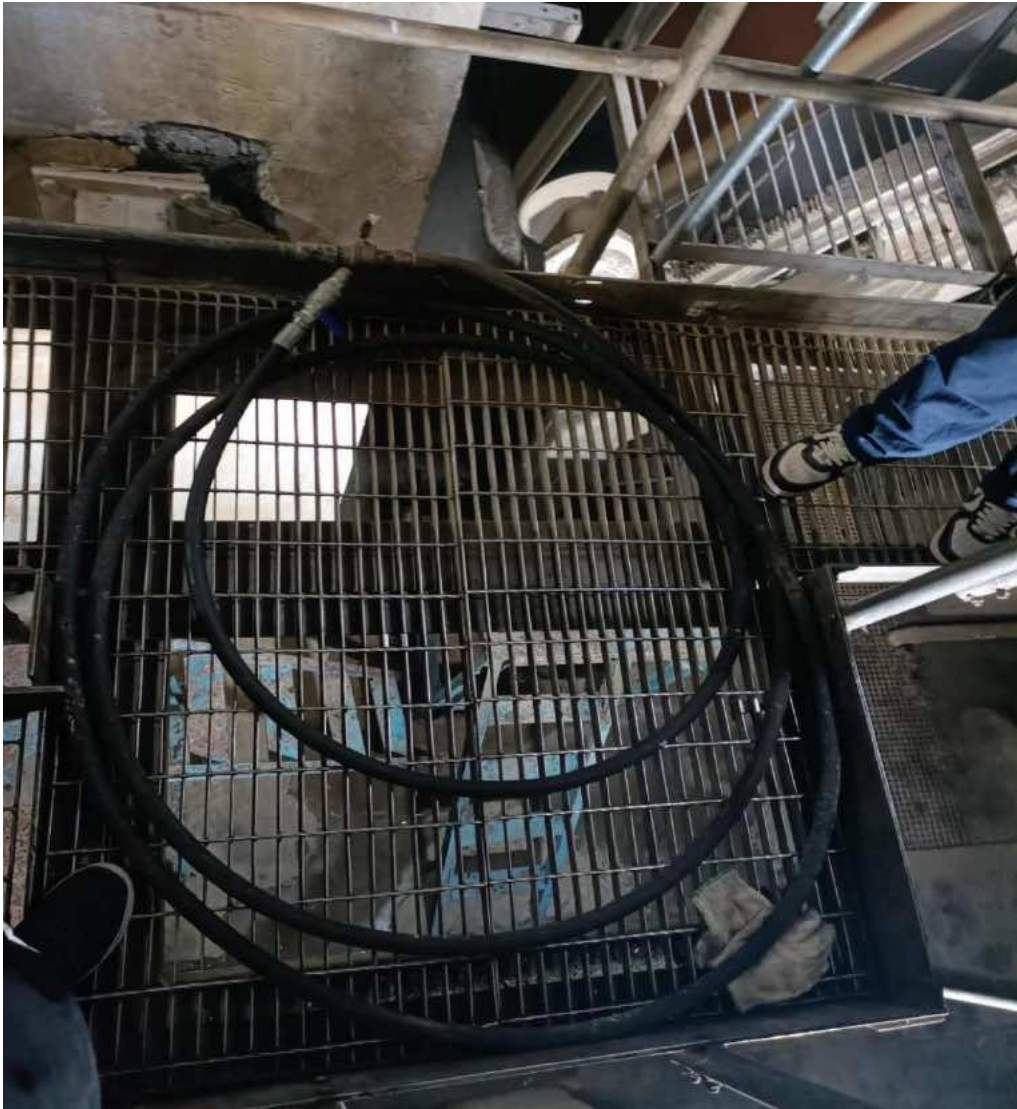
5.一楼压榨区域巡检平台上的用于冲洗的水管（见图 5）。

图5 巡检平台配置冲洗所用的水管

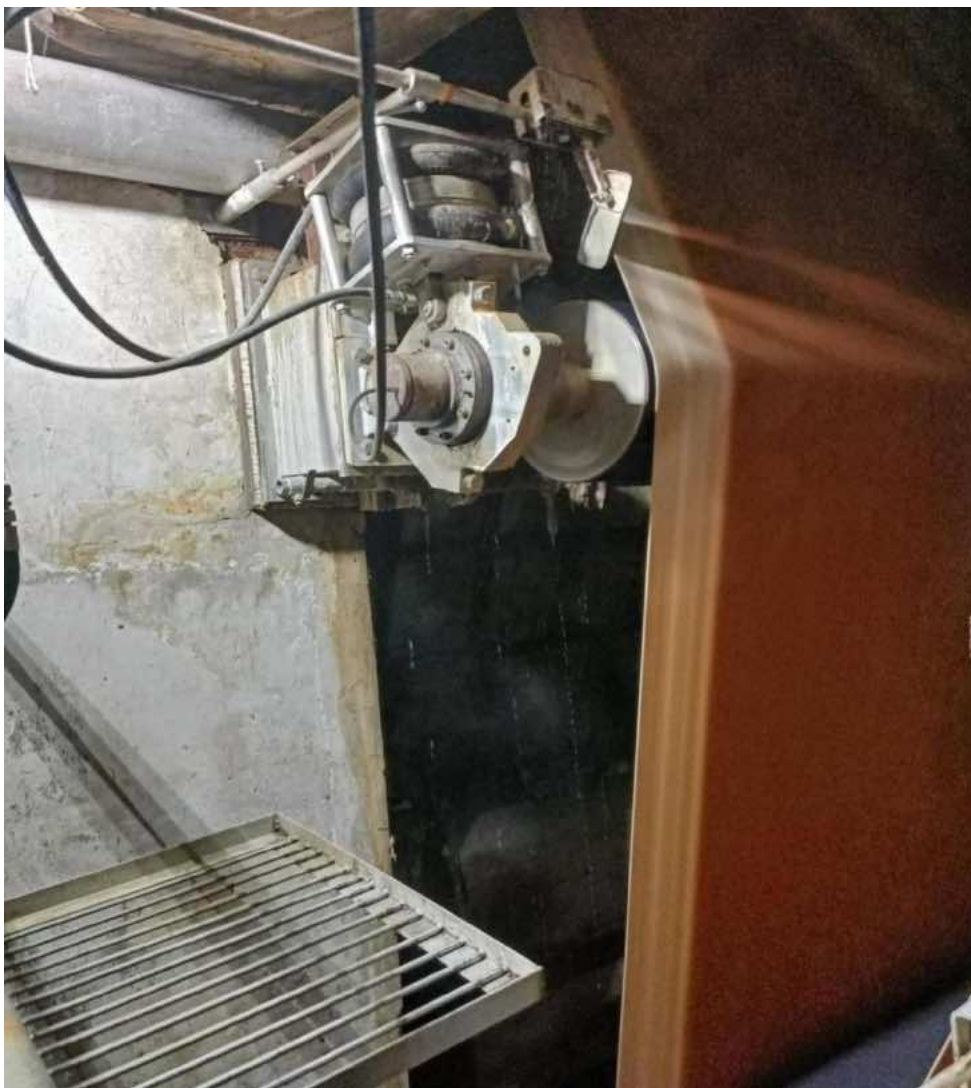
6.一楼压榨区域巡检平台护栏外的方形小检修平台（见图6）。

图6 巡检平台护栏外的方形小检修平台

2.小检修平台未设置护栏<sup>[2]</sup>。

建晖公司未采取技术、管理措施，未及时发现并消除小检修平台未设置护栏的事故隐患<sup>[3]</sup>。

[2] 《固定式钢梯及平台安全要求 第 3 部分：工业防护栏杆及钢平台》（GB4053.3-2009）4.1.1 规定：距下方相邻地板或地面 1.2m 及以上的平台、通道或工作面的所有敞开边缘应设置防护栏杆。

（一）建晖公司。一要认真辨识生产区域可能存在的安全风险，强化事故隐患排查治理，采取有效措施消除事故隐患；二要

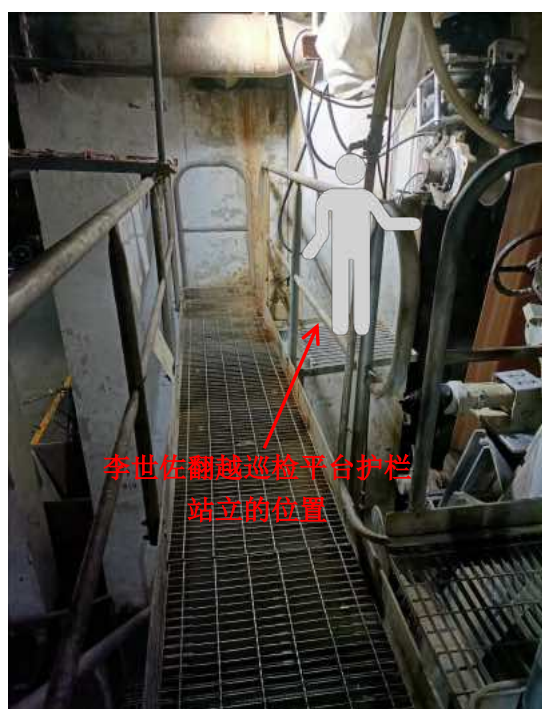
平台进行毛布冲洗作业。7时51分许，作业过程中李世佐违规翻越护栏，站在护栏外的小检修平台上进行冲洗，违规作业时被高速转动的毛布和张紧辊带入造成挤压受伤，倒在钢梯旁的地沟上。8时10分许，受伤倒地的李世佐被同班组的流送工黎永志发现（见图7、图8）。

图7 李世佐站立位置

1.李世佐忽视安全，违规翻越巡检平台的护栏<sup>[1]</sup>，进行毛布冲洗作业被高速转动的毛布和张紧辊带入造成挤压受伤，最终导致死亡。

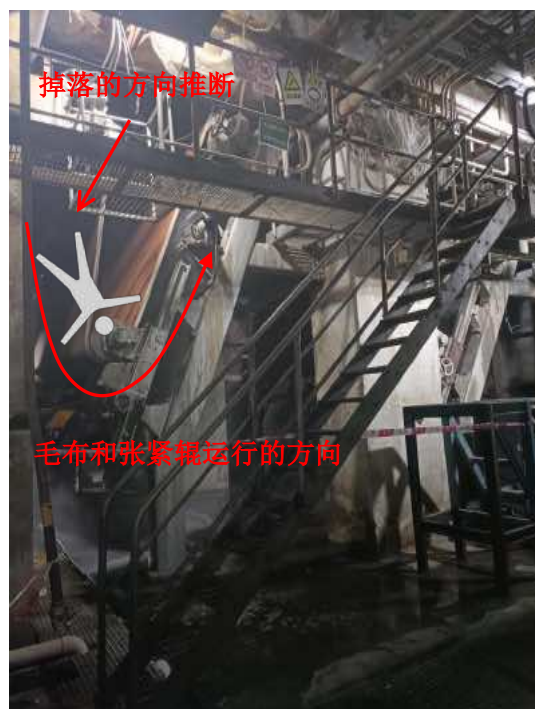
图8 毛布和张紧辊运行方向
