# 东莞南城广东弘韵传媒有限公司“12·20” 一般物体打击事故调查报告

东莞市政府事故调查组

2026 年 3 月

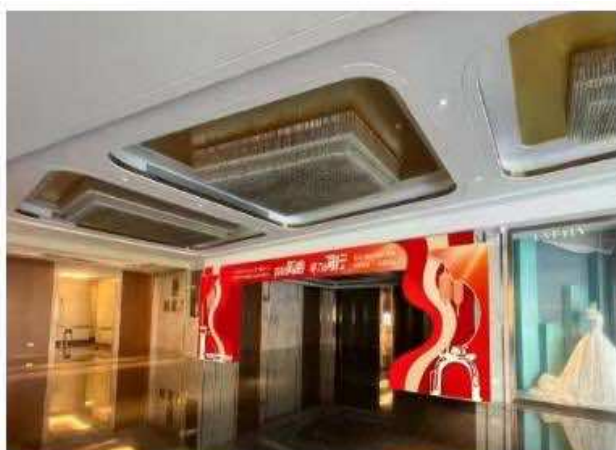
图 1 涉事活动主入口（事发前）

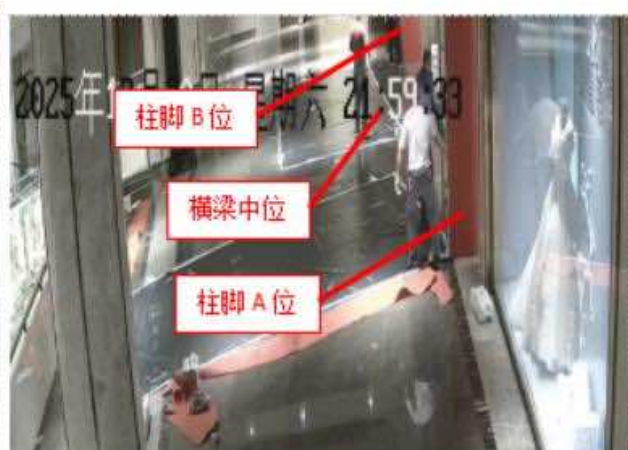
（主入口）门楼进行拆除。此前，5名现场作业人员已基本完成对门楼计划倾倒方向地面杂物的清理，作业人员站位准备作业（见图2和图3），在柱脚A、B位：倾倒方向两侧各安排2人，王胜全和袁伟位于门楼柱脚A位，聂建新和李均学位于门楼柱脚B位，主要负责施加牵拉力并控制门楼倾倒速度。横梁中位：黄海泉位于门楼横梁中间位置（计划倾倒方向正下方），计划在门楼倾倒过程中承担“中继接承”角色，意在缓冲或引导门楼倾倒过程。

图 2 柱脚 A 位（监控近端）

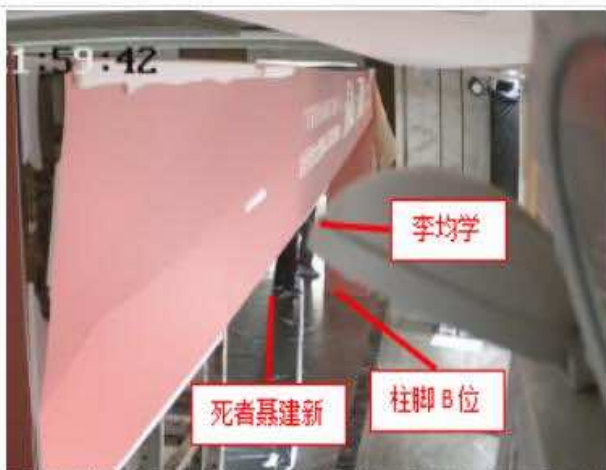
图 3 柱脚 B 位（监控远端）

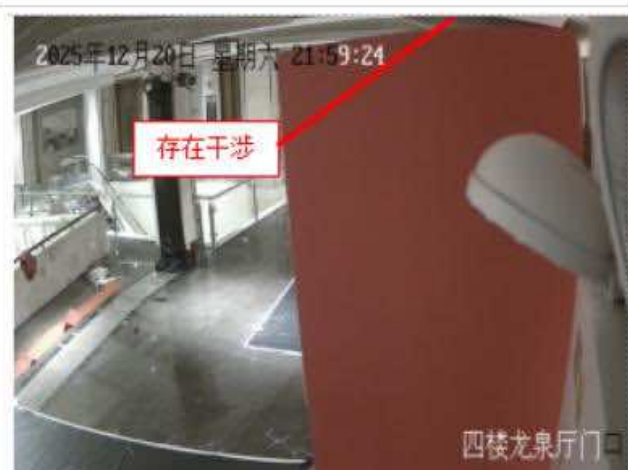
21时59分许，作业人员尝试倾倒门楼过程中，发现门楼上沿与上方吊顶层存在干涉（见图4）。为避免干涉，作业人员将门楼整体向前（计划倾倒方向）牵拉滑移了约60cm。滑移后，作业人员之间进行了简单的沟通，随后准备继续进行倾倒作业。

图 4 尝试倾倒时，发现存在干涉

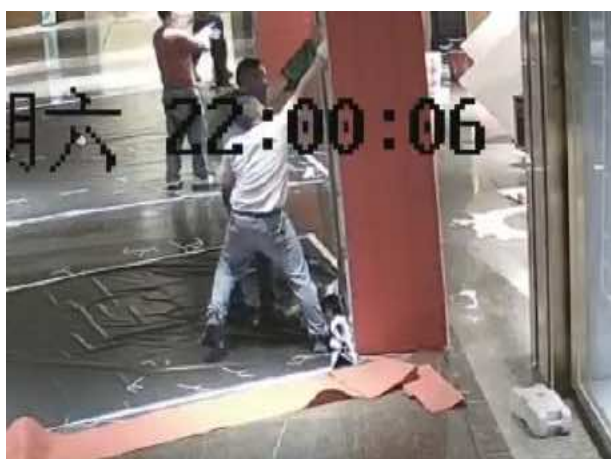
22时许，位于门楼柱脚A位的王胜全和袁伟开始牵拉发力（见图5），与此同时位于门楼柱脚B位的聂建新和李均学呈现支撑回顶的姿势（见图6），意图使门楼以两个柱脚的正前方边线为轴心，缓慢向前（向作业人员方向）转体倾倒。在倾倒过程中，门楼柱脚区域的支承轴线突然发生非预期的滑动，导致门楼的倾倒运动由可控的“转体”突然变为加速滑动倒塌。

图5 柱脚A位王胜全和袁伟开始牵拉  
发力

**1.门楼桁架空间变形分析：**通过对同一监控视角下门楼转体放倒过程关键帧进行拟合对比，在门楼发生滑落倾倒前一刻，其左右两侧柱脚已呈现出明显不一致的转体角度。柱脚 A 位（近摄像头一侧门楼柱脚）发生转体角度约为  $21.6^{\circ}$ ，柱脚 B 位（远离摄像头一侧门楼柱脚）发生转体角度约为  $7.8^{\circ}$ 。该角度差异表明，门楼整体在受牵拉倾倒过程中，并非处于理想的“整体刚体同步转动”状态（如图 5 柱脚 A 位正向倾倒方向实施牵拉；与此同时，图 6 柱脚 B 位反向施加支

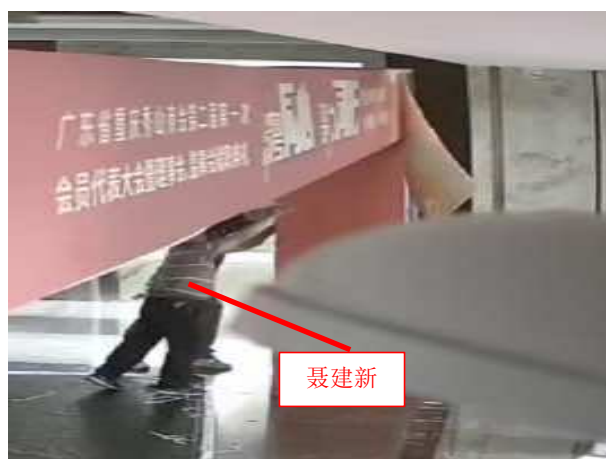
图6 柱脚B位聂建新和李均学呈现支撑  
回顶的姿势

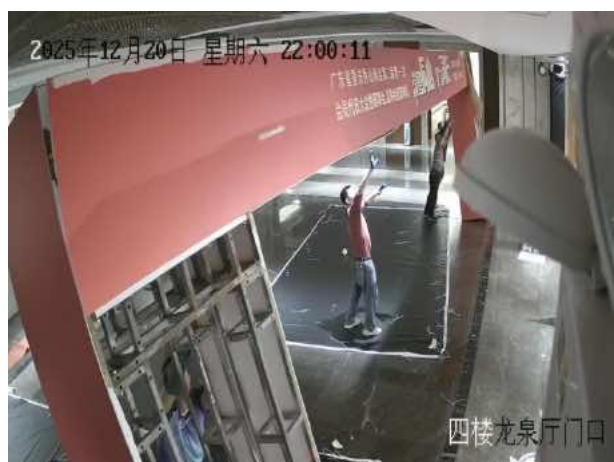
图7 柱脚发生滑动倾倒瞬间截图1

在此状态下，门楼桁架横梁与两侧立柱之间形成明显空间扭转趋势，门楼重心投影在水平面内发生偏移，导致两柱脚支承边线所承受的竖向反力与水平摩擦阻力分布不均。其中，受力较大一侧柱脚更早达到其抗滑极限，率先发生滑移失稳，进而引发门楼整体由原本可控的转体放倒状态，瞬间转变为失控的加速滑移至倾倒过程。

**2.门楼柱脚与地面接触条件的影响：**门楼柱脚底部粘黏包裹无纺地毯，且事发区域地面为表面平整、光滑的瓷砖，二者之间形成低摩擦系数的滑动摩擦界面。在门楼整体牵引放倒过程中，随着倾倒角度增大，柱脚竖向压力与水平分力不断变化，原有摩擦阻力迅速衰减，难以抵抗上部结构重量及牵拉力共同作用产生的水平滑移趋势，导致柱脚在尚未完成稳定转体前即发生滑移，进而诱发门楼整体倾倒。

（一）压实相关单位安全主体责任。一是相关单位应建立健全安全生产责任制，明确主要负责人的职责，配备安全管理人员；二是相关单位应落实对作业人员培训和安全交底，确保作业人员具备必要的安全知识和操作技能；三是相关单位应为作业人员提供必要的安全防护用品；四是相关单位应完善拆除作业专项安全方案，在拆除作业过程中，应根据实际情况制定详细的安全专项方案，尤其是对于有可能发生滑落、倾覆等风险的作业，需对结构安全进行充分评估，明确每一步骤的安全防护措施。加强现场安全监督，保证每个环节都能得到有效的管理与控制；五是在拆除作业现场，相关单位应配备必要的安全防护设施，如临时支撑结构、限位装置等，确保作业人员的安全。

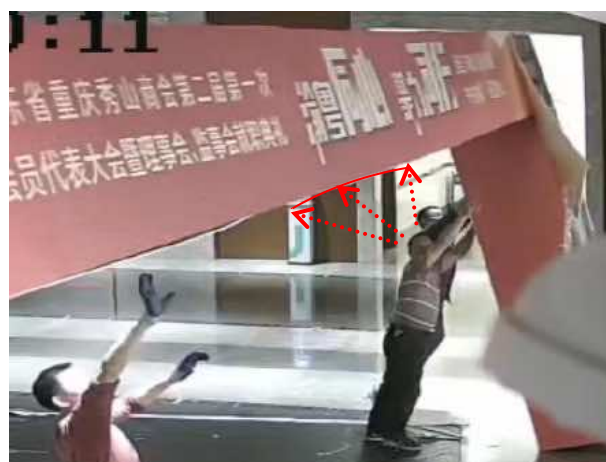
在门楼突然加速倒塌时，聂建新的注意力正集中在门楼桁架横梁（见图 8），未能及时发现其所处的门楼立柱已加速倒向自身，导致躲避不及。突然倒塌的门楼将聂建新压在下方的位置。现场其他作业人员因躲避及时，未在事故中受伤。

图8 滑动倾倒瞬间死者的注意力方向

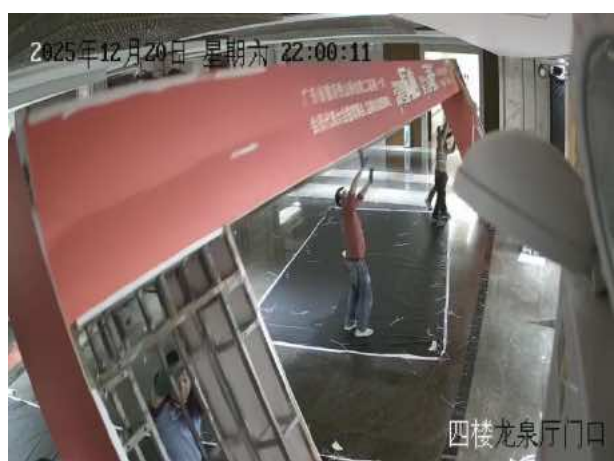
图9 柱脚发生滑动倾倒瞬间截图2

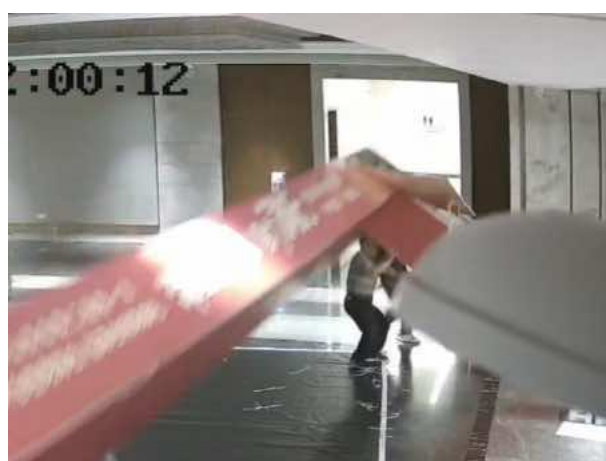
图10 柱脚发生滑动倾倒瞬间截图3

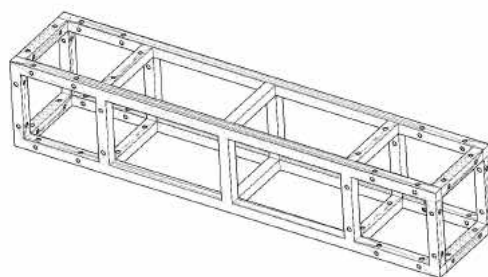
**2.涉事门楼桁架情况：**（1）门楼桁架单元。门楼桁架主要由 1、2、3 三类单元桁架（如图 11 至图 13）组成，单元桁架间采用螺栓相互连接固定：1 类单元桁架规格为 0.2m×0.2m×0.2m，重量约 1.2kg；2 类单元桁架规格为 1m×0.2m×0.2m，重量约 4.1kg；3 类单元桁架规格为 2m×0.2m×0.2m，重量约 7.6kg。（2）门楼桁架柱。由 1 个 1 类单元桁、5 个 2 类单元桁、4 个 3 类单元桁组成，重量约 52.1kg。事发前，原压在门楼桁架柱上的配重块，已被放置在一旁。（3）门楼桁架梁。由 11 个 1 类单元桁、12 个 2 类单元桁、16 个 3 类单元桁组成，重量约 184.0kg。（4）门楼桁架整体情况。门楼桁架整体长度约为 11m，高度约为 3m，门楼桁架总重量约 288.2kg，可见部分破损的装饰 KT 板粘贴在门楼桁架各面，门楼当前呈倒塌状。门楼桁架柱脚可见底部被无纺地毯粘黏包裹，无纺地毯呈局部脱落状。
