# 安顺市平坝区贵州泰富实业有限公司

## “2·5”一般灼烫事故调查报告

编制单位：安顺市人民政府事故调查组

编制时间：2024 年 4 月

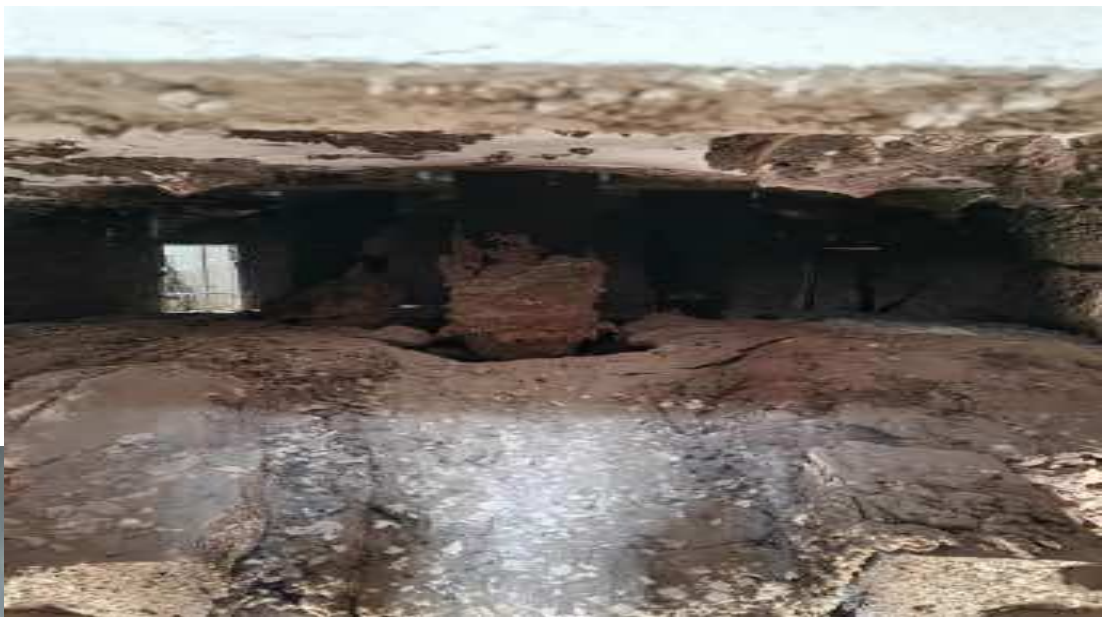
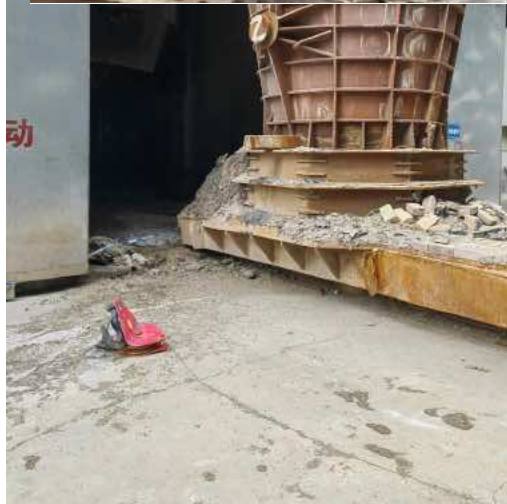
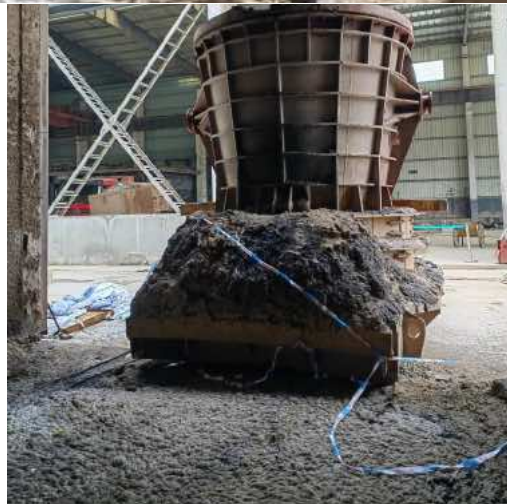
一楼 1 号冶炼炉附近事故现场图片

一楼现场情况：1号冶炼炉炉门呈打开状态，炉门外左侧地面上有因损坏拆下的定滑轮，冶炼炉后方左右两侧各有2根冷却水管，抬包车位于炉门口，抬包车电机处有数十块被拆开的砖块，电机内的部件已被拆除，2名死者位于冶炼炉炉底右侧，冶炼炉炉底四周有大量喷溅出的溶液形成的固体约2-3吨。

经调查认定，事故直接原因是：陈祖胜、刘基刚、贺承祥 3 人违反公司制订的《冶炼安全作业规程（暂行）》有关冶炼、接包、倒炉安全操作的规定，在 1 号冶炼炉未停电并确认熔炼炉炉底安全的情况下，违规擅自进入 1 号冶炼炉炉底进行定滑轮的更换作业；在作业过程中，1 号冶炼炉炉顶部粘连的大块炉料塌料进入 1 号冶炼炉炉内，与熔炼炉内熔液发生剧烈反应，发生喷炉现象并伴有一定量的高温熔液溢出，导致正在下方作业的陈祖胜、刘基刚、贺承祥 3 人被溢出的高温熔液灼烫伤害。公安部门法医鉴定结论确定刘基刚和陈祖胜 2 人死亡原因系全身体表皮肤烧焦碳化所致。

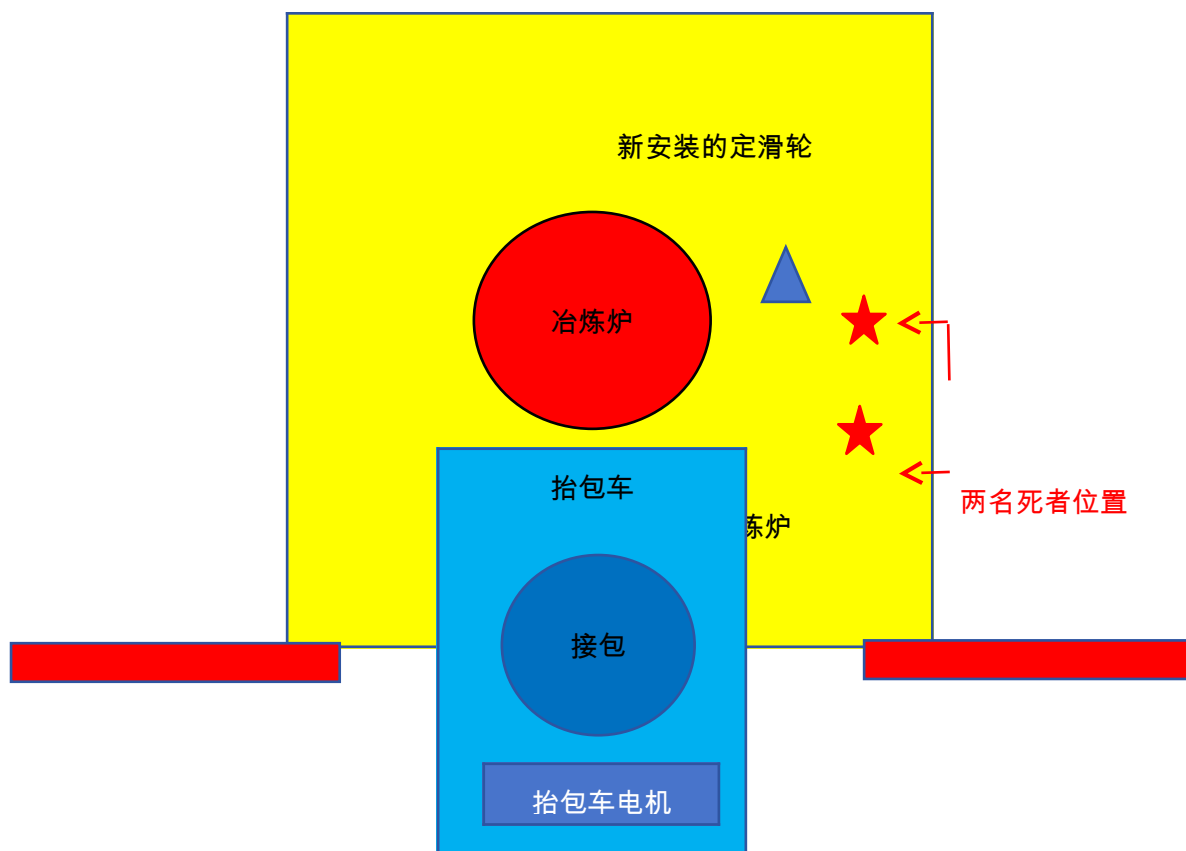
二楼 1 号冶炼炉炉内图片

二楼现场情况：二楼 1 号冶炼炉炉膛内冶炼炉周边有大量喷溅出的固化的溶液，电极为插入状态，冶炼炉内有大量成块的料块粘连在炉膛顶部，部分凸起 30 公分左右。
