# 宝安松岗深圳市同富裕五金制品有限公司

## “8·17”一般中毒事故调查报告

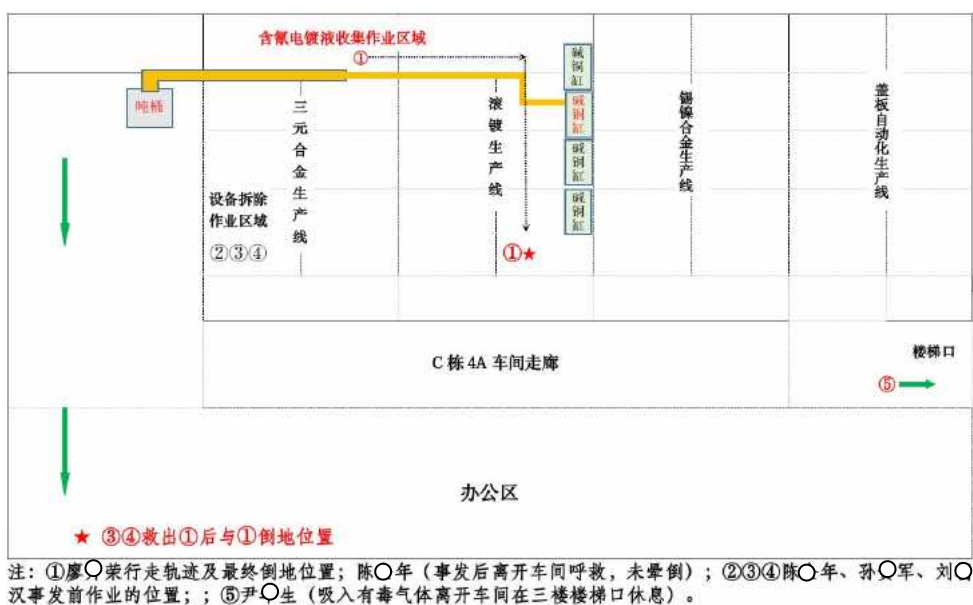
9时05分许，廖某荣与廖某兵分别使用手推叉车将吨桶拉至涉事车间内。9时06分许，尹某生和廖某荣在涉事车间进行收集电镀槽液的准备工作。9时08分许，尹某生将抽水泵放在涉事碱铜缸内。因抽水泵的管道长度不足以连接至吨桶入口处，两人在车间内找到一根PVC管，廖某荣协助尹某生将PVC管与抽水泵的软管处拼接起来，并将PVC管连接至吨桶入口处。9时16分许，尹某生接通抽水泵电源后离开涉事车间，廖某荣独自一人到PVC管拼接处查看是否有渗液情况。9时17分许，廖某荣查看管道无渗液后往车间出口方向走时突然晕倒在碱铜缸西侧的清洗槽旁（见图1）。

图 1 相关人员位置示意图

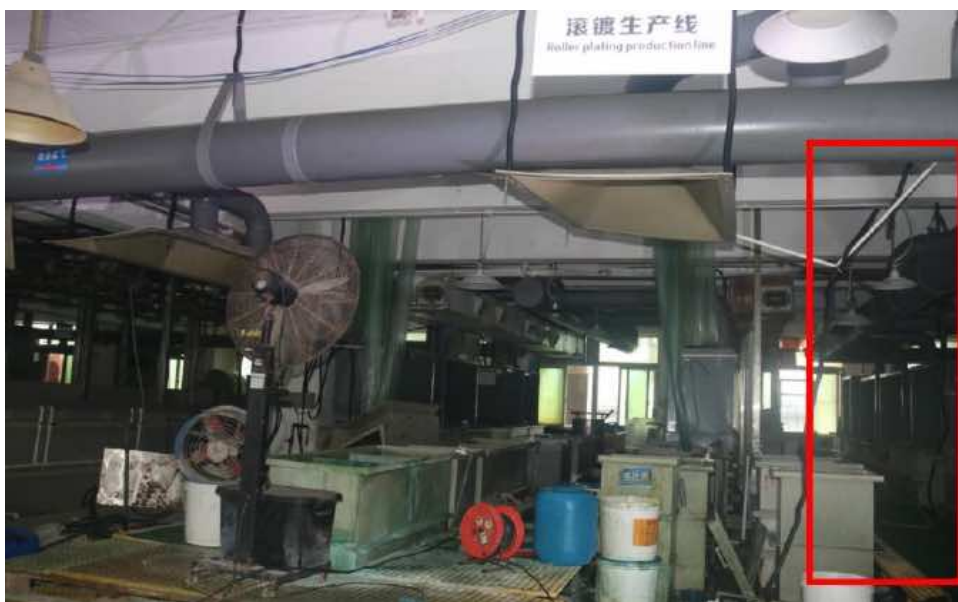
1. 事故发生在松岗街道江边社区同富裕公司C栋4A车间内（见图2）。

图 2 涉事车间现场情况，滚镀生产线碱铜缸内装有电镀槽液

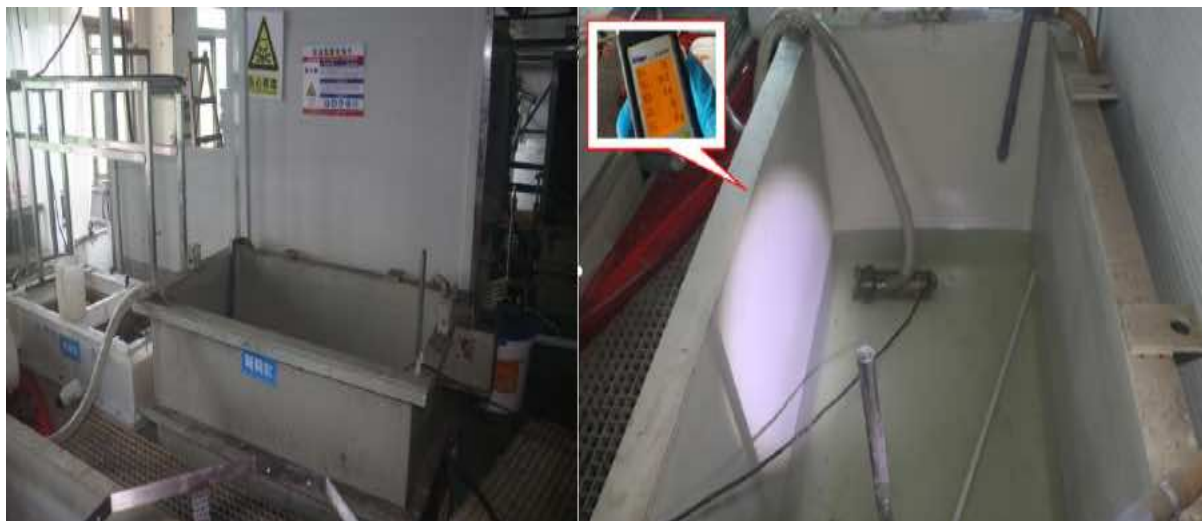
2. 电镀槽液存放于滚镀生产线的碱铜缸中（见图 3）；事发时收集作业人员使用的抽水泵放入碱铜缸内进行抽液，抽水泵的塑胶软管与 PVC 管道拼接，PVC 管道末端连接到吨桶入口处，涉事吨桶放置在三元合金生产线旁，与碱铜缸距离约为 9.2 米，碱铜

图 3 事发时使用的抽水泵放在碱铜缸内抽取电镀槽液

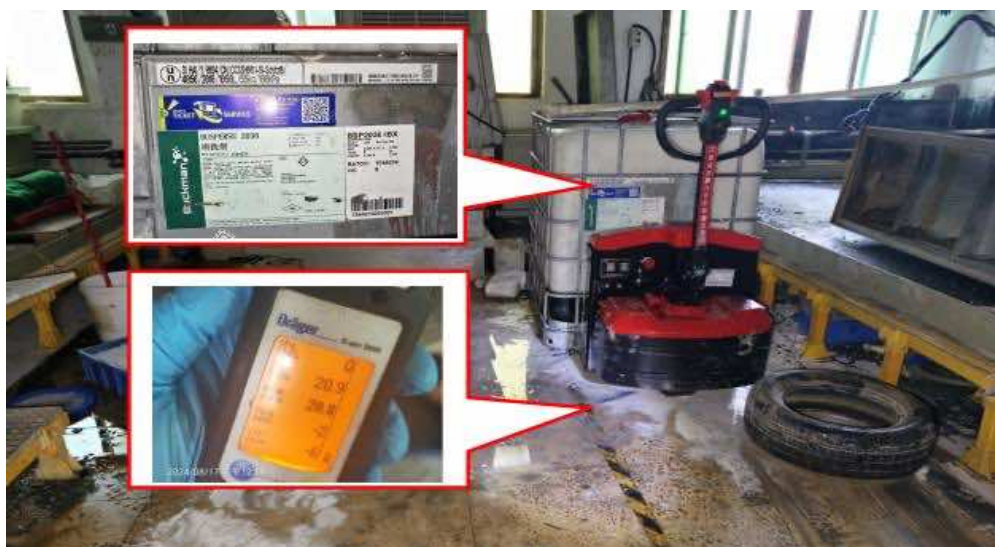
缸至廖某荣倒地位置的距离约为 8 米，碱铜缸内的电镀槽液被抽到涉事吨桶内部时与残留的液体发生反应产生大量泡沫并溢出至地面（见图 4）。

图 4 电镀槽液进入吨桶内发生化学反应，大量泡沫溢出至地面  
且现场的氰化氢气体含量超标

(2) 现场勘验发现涉事碱铜缸的电镀槽液被抽到涉事吨桶内产生大量泡沫并溢出至地面。

综上所述，当碱铜缸的涉事电镀槽液被抽到涉事吨桶后，与桶内的残留液体发生了化学反应并产生氰化氢气体。

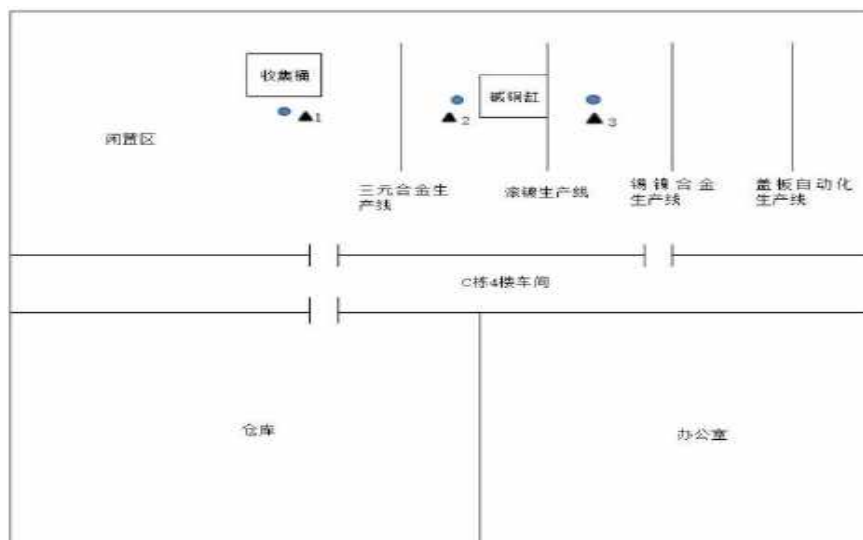
(4) 对事故现场吨桶、碱铜缸及靠近碱铜缸的空气中进行有害物质检测，氰化氢气体含量分别为 3.29mg/m<sup>3</sup>、2.39mg/m<sup>3</sup>、2.21mg/m<sup>3</sup>，均超过了国家职业接触限值 1mg/m<sup>3</sup>，越靠近涉事吨桶的位置氰化氢气体的浓度越高。

滚镀生产线中作业碱铜缸旁及锡镍合金生产线靠近作业碱铜缸旁的氰化氢气体含量分别为  $3.29\text{mg}/\text{m}^3$ 、 $2.39\text{mg}/\text{m}^3$ 、 $2.21\text{mg}/\text{m}^3$ ，均超过了国家职业接触限值  $1\text{mg}/\text{m}^3$ 。而滚镀生产线中作业碱铜缸 1#内和作业碱铜缸 2#内的氰化氢气体含量分别为  $0.88\text{mg}/\text{m}^3$  和  $0.64\text{mg}/\text{m}^3$ ，则未超过国家职业接触限值  $1\text{mg}/\text{m}^3$ 。

图5 采样布点图（收集桶与碱铜缸距离约为 9.2 米，碱铜缸至人员倒地位置的距离约为 8 米）
