# 宁夏红墩子煤业有限公司红二煤矿 “2·17”一般地面机电事故调查报告

宁夏红墩子煤业有限公司红二煤矿

“2·17”事故调查组

2025年3月25日

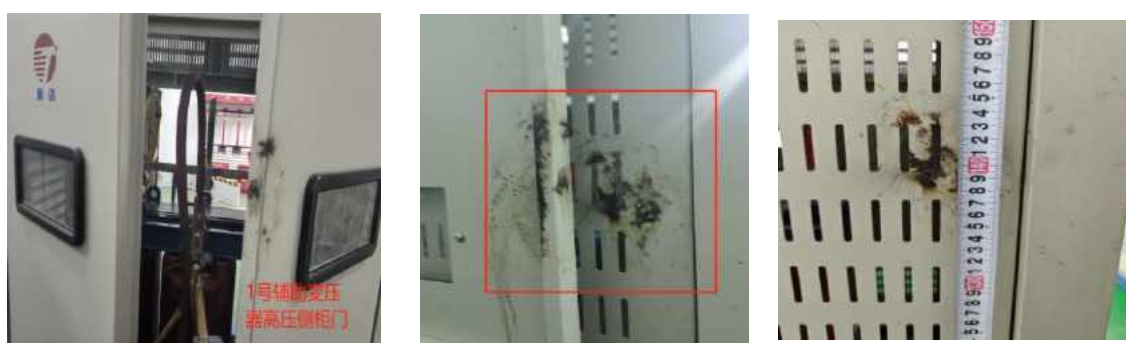
图 2 事故现场

事故地点位于副立井绞车房变压器室内带电运行的 1# 干式辅助变压器。事故现场 1# 定子变压器、1# 励磁变压器

处于断电状态，1#干式辅助变压器处于带电运行状态。

事故的直接原因是：杨某某擅自擦拭 1#干式辅助变压器，右手扶在打开状态紧贴变压器柜体外壳的柜门上，左手与 C 相接线柱弧光放电，形成单相接地回路，导致事故发生。
