# 滨海新区太平镇达丰畜牧养殖专业合作社

## “8·18”一般火灾事故调查报告

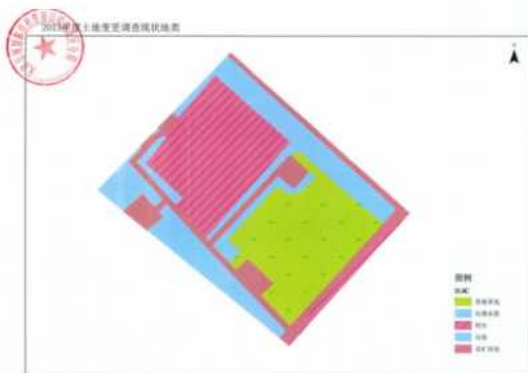
2013 年天津市规划和自然资源局滨海分局（现名）土地变更调查现状地类，达丰合作社的地类为其他草类（如图 1 所示）；

图 1 2013 年土地变更调查现状地类

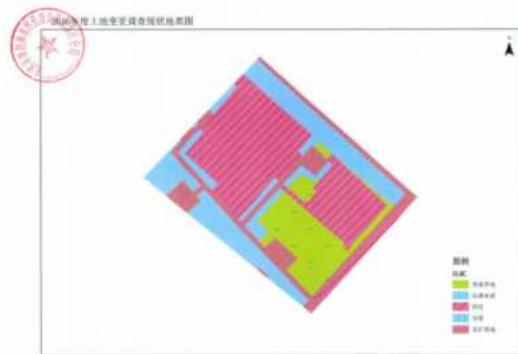
2016 年天津市规划和自然资源局滨海分局（现名）土地变更调查现状地类，达丰合作社的地类为其他草类（如图 2 所示）；

图 2 2016 年土地变更调查现状地类

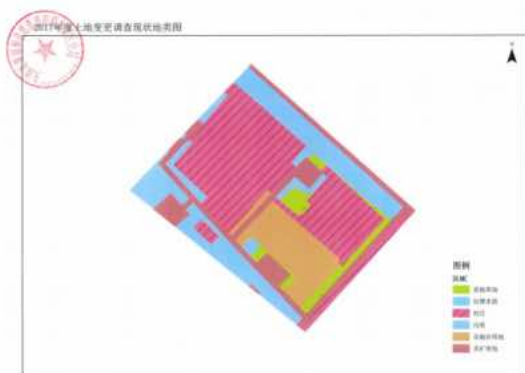
2017 年天津市规划和自然资源局滨海分局（现名）土地变更调查现状地类，达丰合作社的地类为设施农用地，如图 3 所示；

图 3 2017 年土地变更调查现状地类

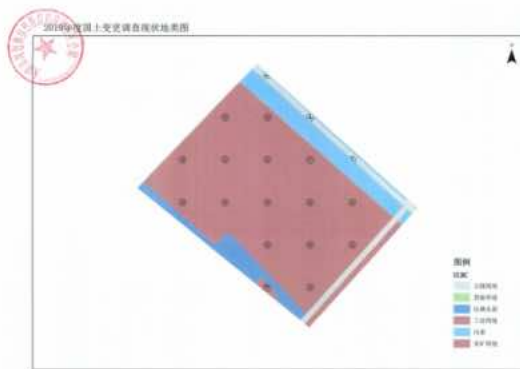
2019 年天津市规划和自然资源局滨海分局土地变更调查现状地类，达丰合作社的地类为工业用地（如图 4 所示）；

图 4 2019 年土地变更调查现状地类

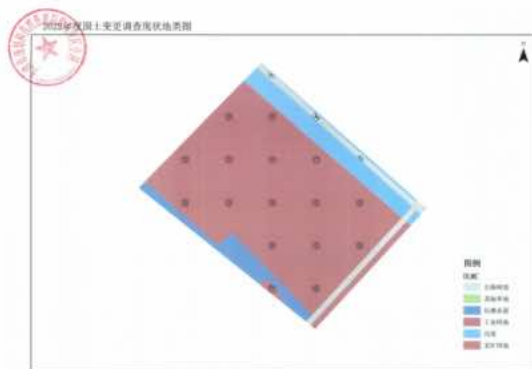
截至 2022 年，达丰合作社的地类一直为工业用地（如图 5 所示）。

图 5 2022 年土地变更调查现状地类

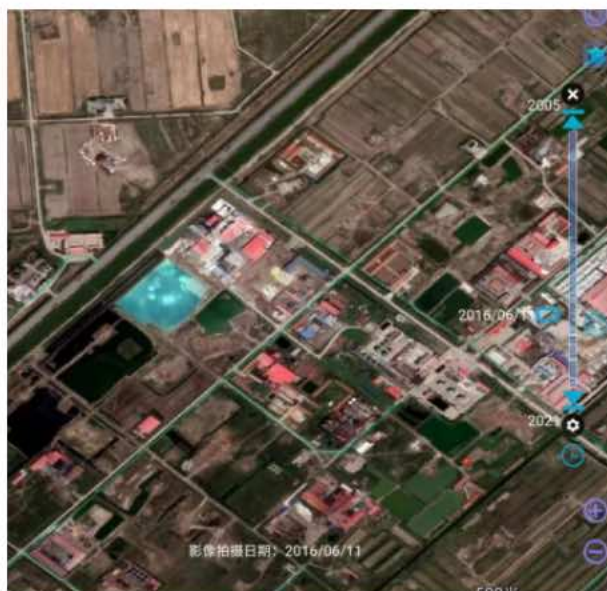
2016 年 6 月 11 日，航拍图片未见达丰合作社（图 6）；2017 年 8 月 17 日，航拍图片可见达丰合作社已经建成（图 7）；2019

图 6 2016 年 6 月 11 日，瑞福鑫公司和达丰合作社情况

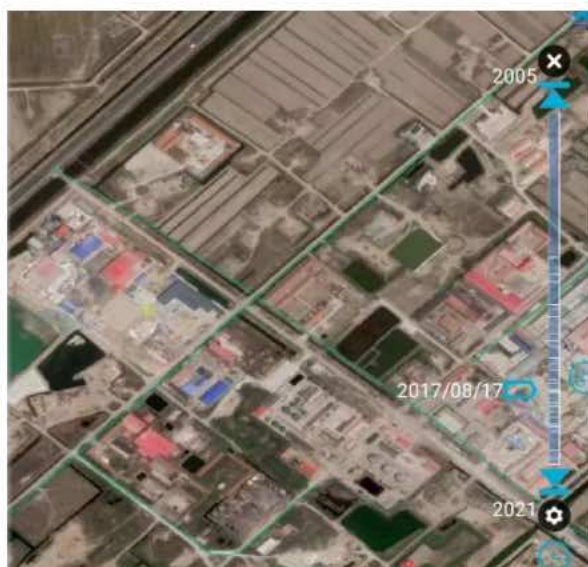
图 7 2017 年 8 月 17 日，瑞福鑫公司和达丰合作社情况

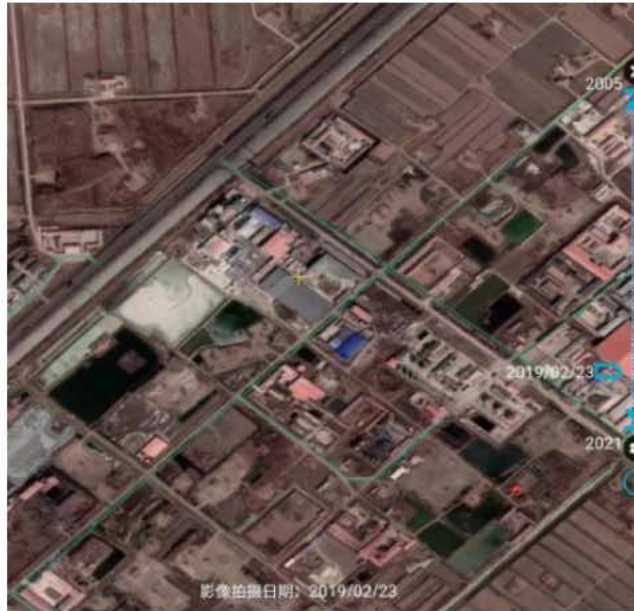
年 2 月 23 日，达丰合作社航拍图和现状基本一致（图 8）。

图8 2019年2月23日，瑞福鑫公司和达丰合作社情况

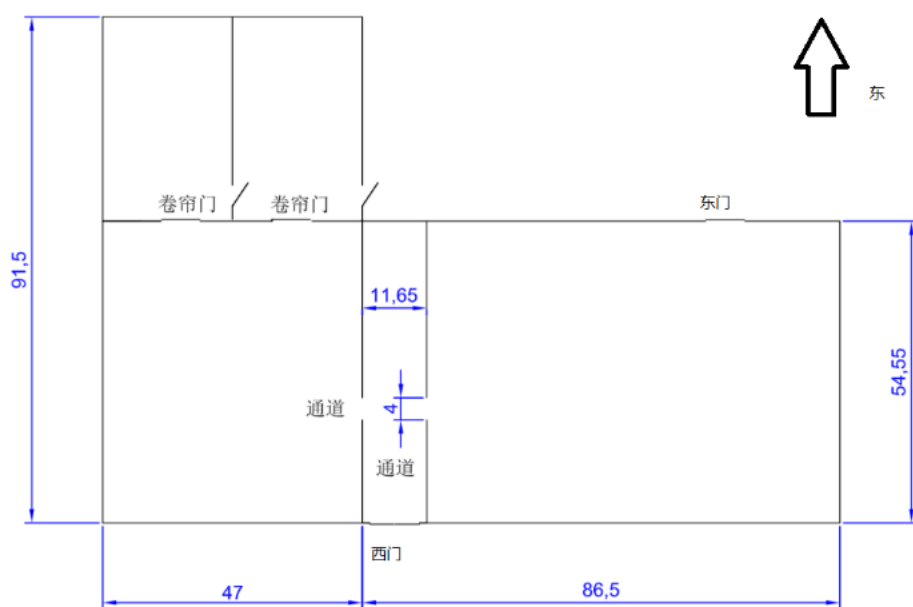
图 9 厂房建筑结构

用于临时存放塑料空桶、草料、工业盐及混合后的产品。达丰合作社厂房为单层轻钢结构，屋顶、墙面为彩钢板，混凝土地面。经勘验，建筑面积为 9092.6 平方米，建筑内分为南侧、北侧两个厂房，两个厂房之间使用实墙进行分隔，南北两侧厂房之间主通道宽度为 11.65 米，主通道与南北两侧厂房通道宽度为 4 米，厂房建筑结构（如图 9 所示）。

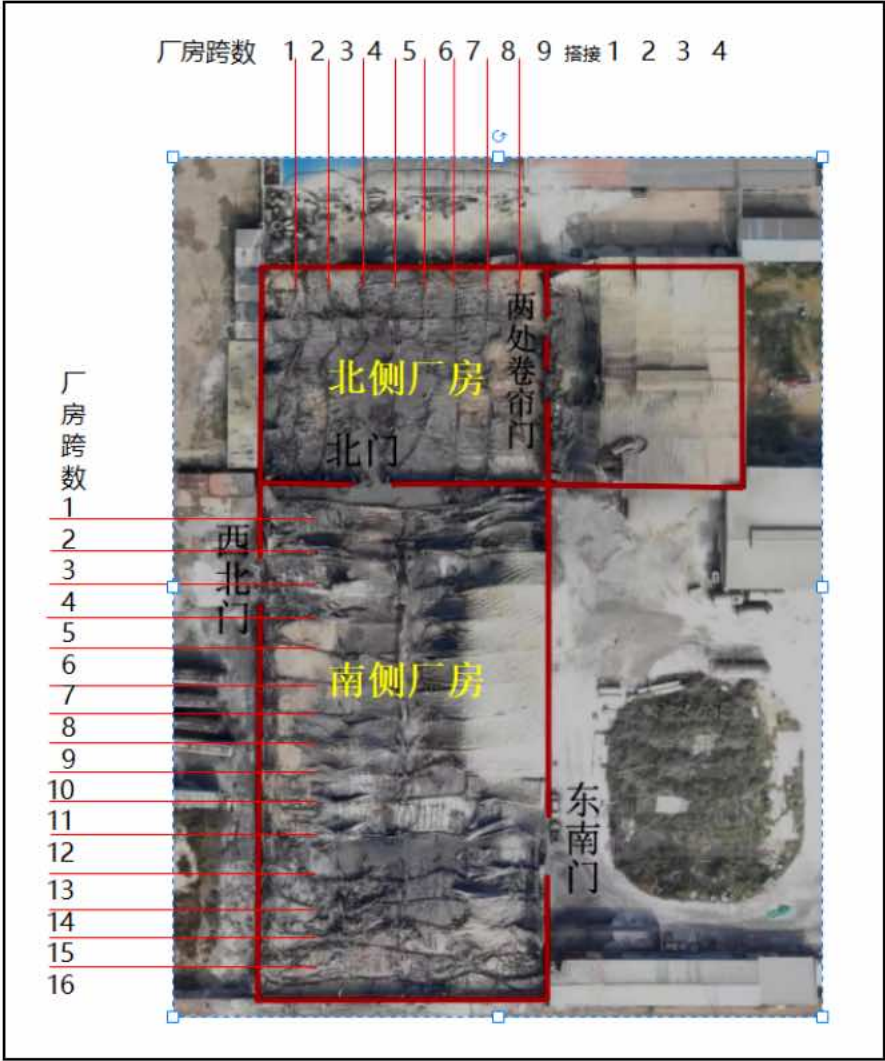
图 10 厂房过火情况及跨度标识

经勘验，烧损面积约为 5600 平方米，厂房过火情况及跨度

北侧厂房东部 4 跨有明显过火痕迹，内部储存的氯化钠过火，厂房结构未坍塌（如图 11 所示）。

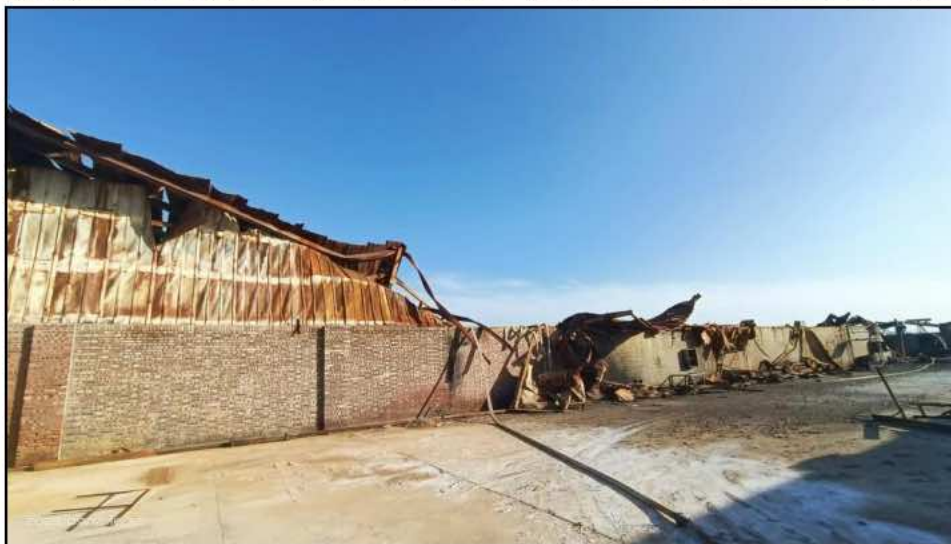
图 12 达丰合作社隔墙部分坍塌（瑞福鑫公司厂区拍摄）

达丰合作社与瑞福鑫公司之间隔墙坍塌长约 7 米，瑞福鑫公司临隔墙处存放的一废旧铁罐、废旧三角铁架过火，见图 12。

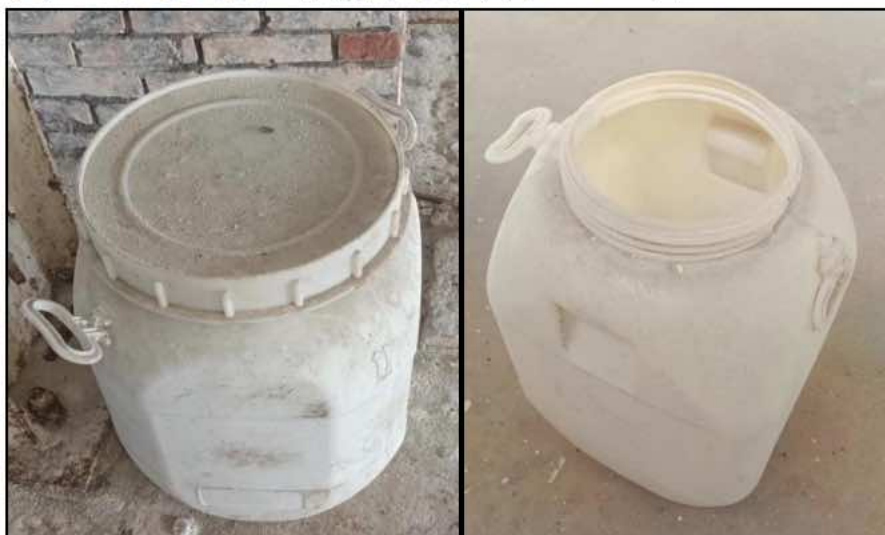
图 13 涉事塑料桶外形及尺寸

达丰合作社厂房所使用塑料桶规格分为：圆筒、四角方桶、八角桶三类。涉事倒料作业使用的塑料桶类型为四角方桶和八角桶。

下图左图为现场作业所用八角桶（宽口矮桶）实际桶样，桶口口径为 28 厘米，桶高 45 厘米；下图右图为四角方桶（窄口高桶），桶口直径为 21 厘米，桶高 51 厘米。两种类型塑料桶满装次氯酸钙和工业盐混合物质量容量均为 50 公斤。

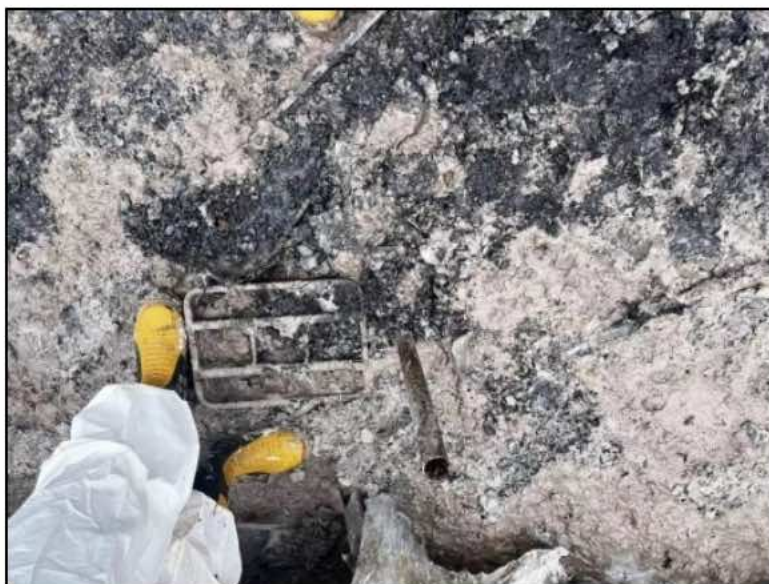
图 14 电子秤残迹

对达丰合作社南侧厂房 7 跨处进行勘验，在该区域发现一部电子秤残骸及两把铁锹。电子秤已完全烧损，现场电子秤为普通型电池电子秤，电池型号为普通型铅酸电池。铅酸电池稳定性强，不易发生起火爆炸，在从起火其他区域发现同型号电子秤，在高温炙烤情况下只有显示屏发生融化痕迹，未有起火情况；两把铁

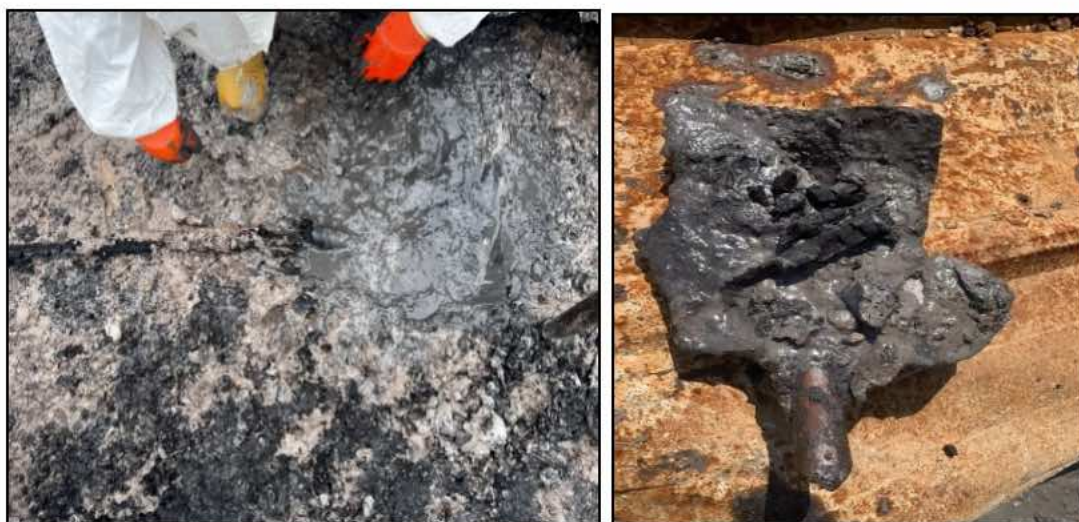
图 15 现场铁锹残迹及锹头

锹的木质把手已完全碳化，其中一把铁锹钢制部分已完全变形（见图 14 和图 15）。

现场检材存在硝酸盐成分，其中铁锹上硝酸根含量为 0.7%，电子秤上硝酸根含量比例未显示。调查组排除现场存在硝酸或硝酸盐化学品，分析认定产生于厂房内地表残留的牛粪中。

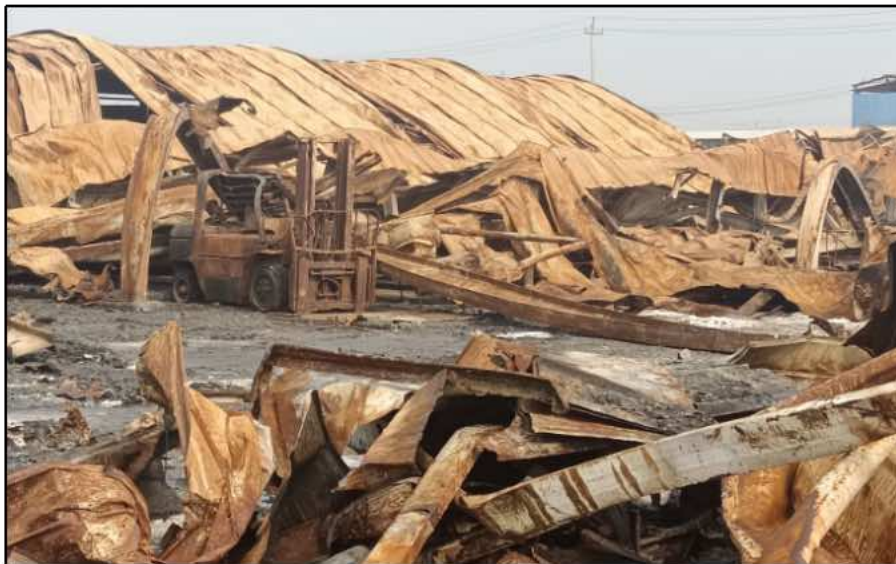
图 16 叉车所在位置（三跨立柱南侧）

南侧厂房三跨与四跨之间，临北侧钢柱处有被烧毁的叉车一台，叉车距离本厂房西墙 15.6 米，距离南北厂房隔墙距离为 18.8

米。事故发生前，叉车为可用状态，用于厂房区域内倒货。经勘验，叉车排气管无消火罩，叉车无场内机动车牌照，铭牌缺失，生产年代及规格不详。

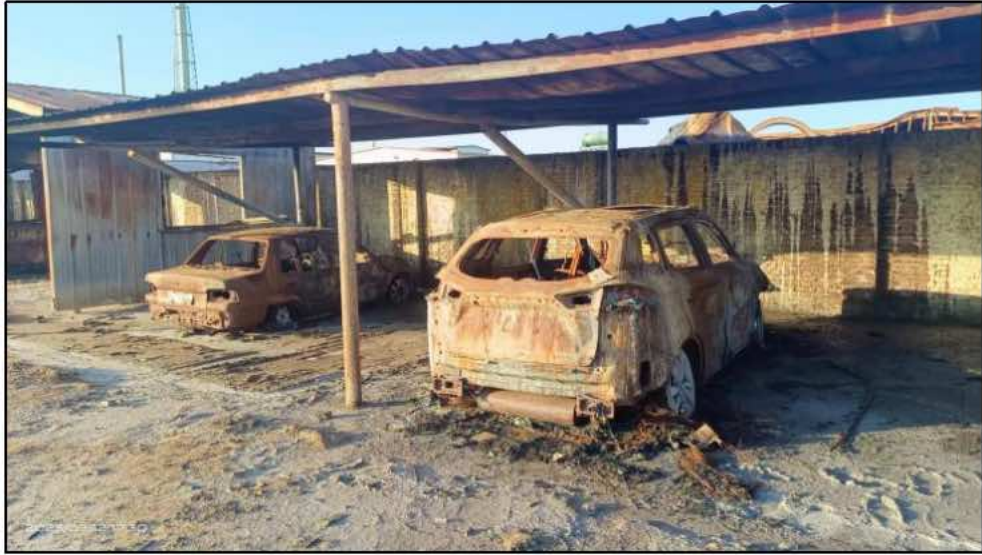
图 18 北侧厂房外车棚内烧毁小汽车现场图

北侧厂房西侧围墙外车棚内烧毁小汽车两台，左侧为吉利牌，另一台未知品牌，事故发生前已长期废弃不用。

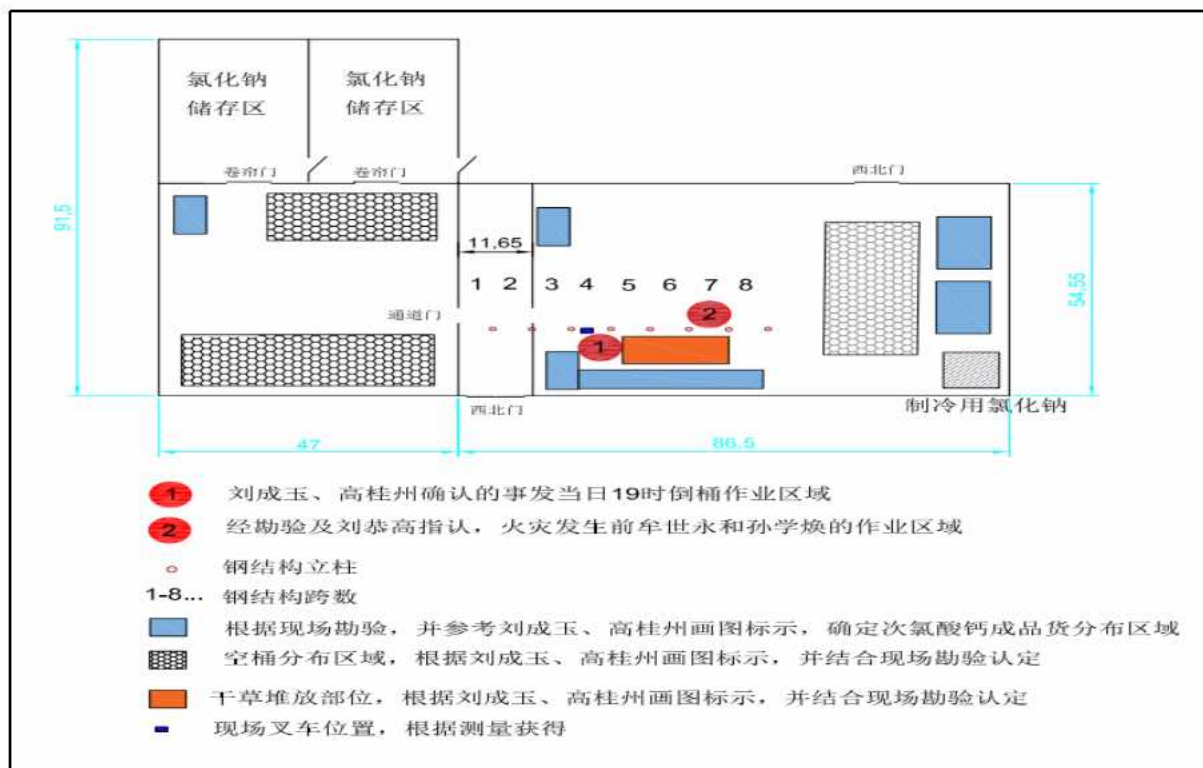
图 19 现场物料情况图

达丰合作社内的产品约 100 吨左右。现场草堆长约 20 米，宽约 15 米，高约 2 米，体积约 600 立方米。现场的塑料空桶约 2000 余件，具体位置见图 19。
