# 广州南沙文冲船舶修造有限公司“6·27” 较大淹溺事故调查报告

2024年6月27日15时26分许，位于广州市南沙区的广州文冲船舶修造有限公司进行船舶试验时发生侧倾，江水漫过工艺孔进入泵舱，造成3名作业人员淹溺身亡，直接经济损失425.2万元。

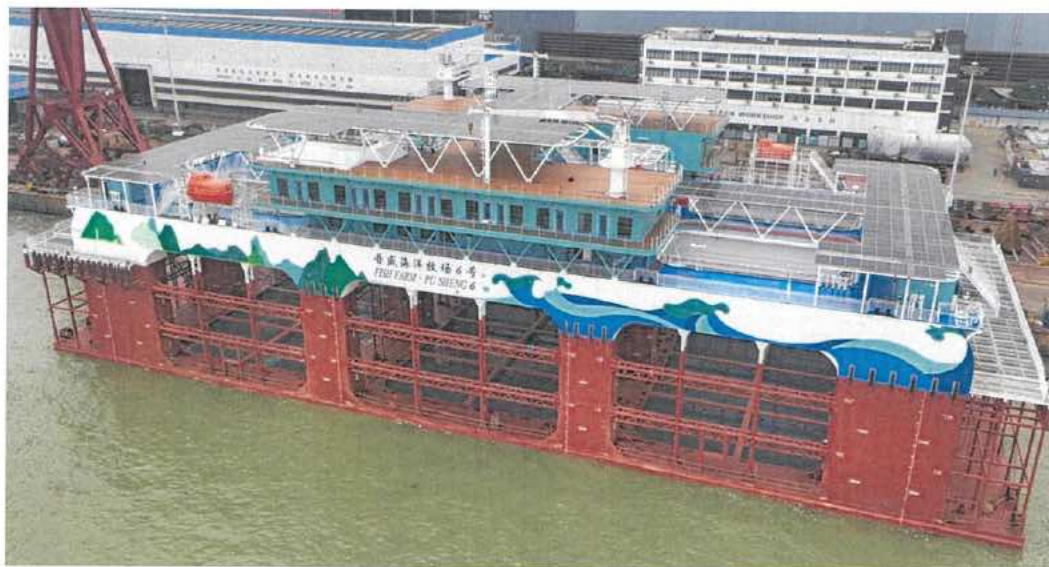
“普盛海洋牧场 6 号”于 2023 年 8 月 18 日开工建造、2023 年 11 月 13 日进坞、2024 年 5 月 30 日命名，并于 6 月 11 日完成倾斜试验。事发时停泊在文冲修造 6#码头进行调试工作。（如下图所示）

图1 “普盛海洋牧场6号”事发前半俯视图

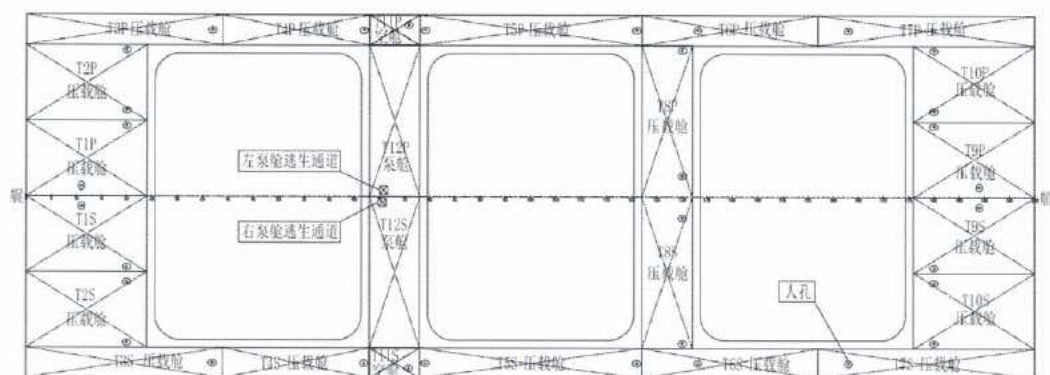
平台采用箱型纵横框架半潜结构形式，由下壳体浮箱、立柱、上壳体设备舱、顶部生活舱室等部分组成。下壳体浮箱主要为平台压载舱、泵舱和隔离空舱，共 24 个水密舱室。其中压载舱数量 20 个，左（P）右（S）对称布置，从艏向艉分别是 T1~T10 舱（如下图）。

图 2 主甲板下舱室及人孔布置图

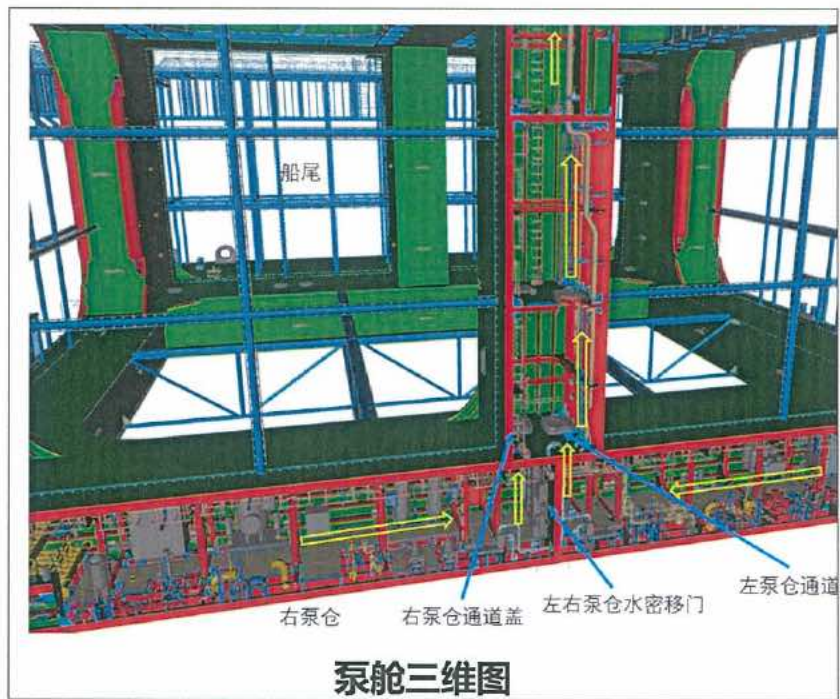
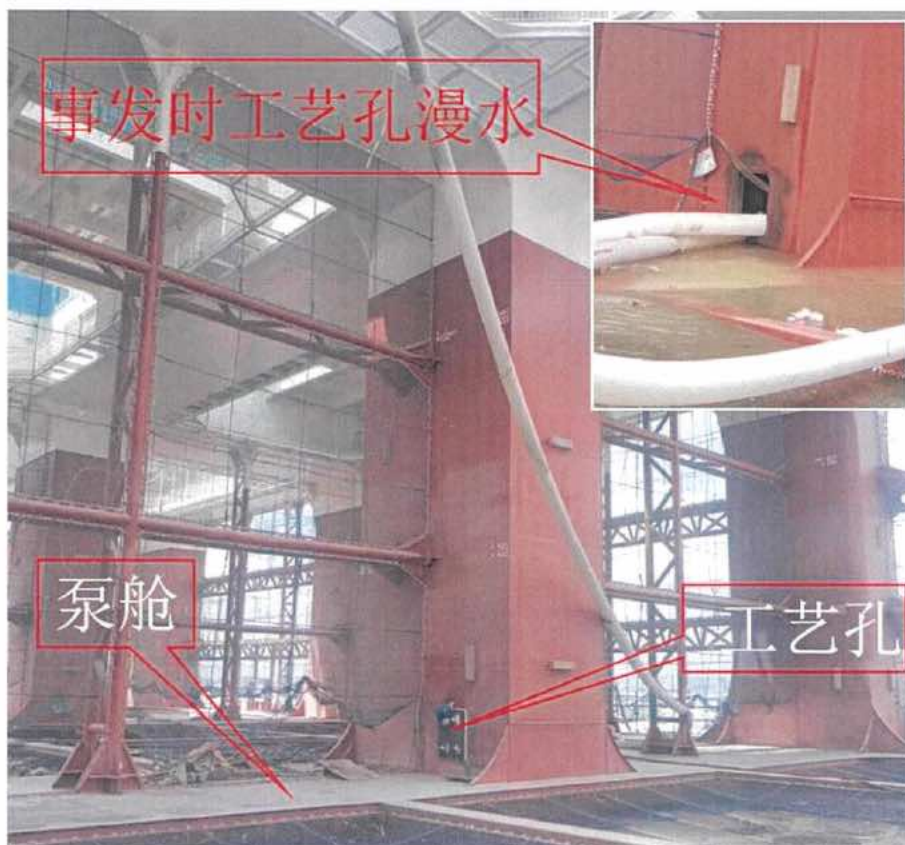
按平台设计图纸，泵舱沿 H02C 立柱设置 13.5m 直梯到达 C 甲板，再从 C 甲板一斜梯到 D 甲板，无其它进出通道。在平台建造阶段，船厂在压载舱主甲板面上方 450mm 高度的 H02C 立柱上设置 600mm\*800mm 临时工艺孔，以方便作业人员、物料进出泵舱，同时为舱内通风、照明等设施提供布设通道。（如下图所示）

图 3 “普盛海洋牧场 6 号”主甲板及泵舱情况

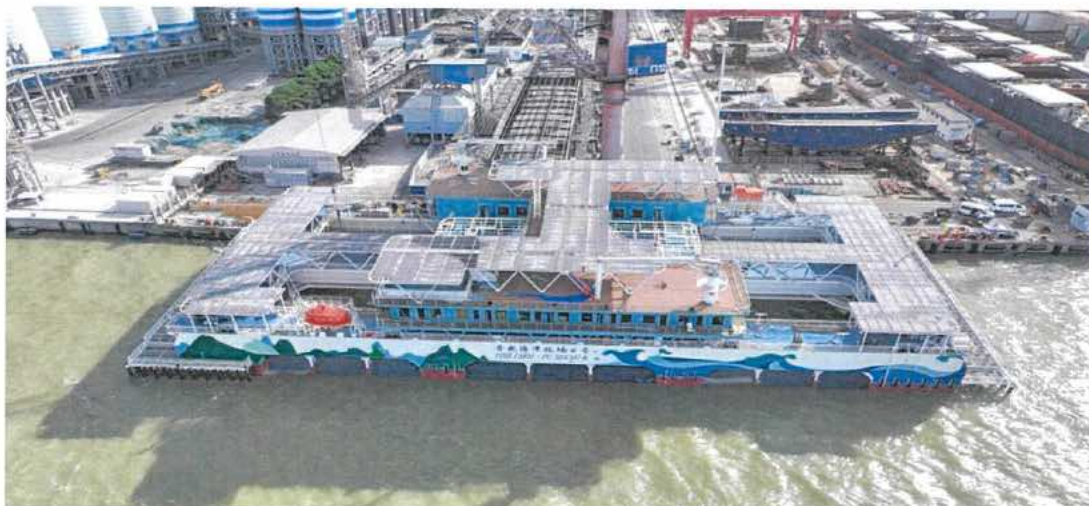
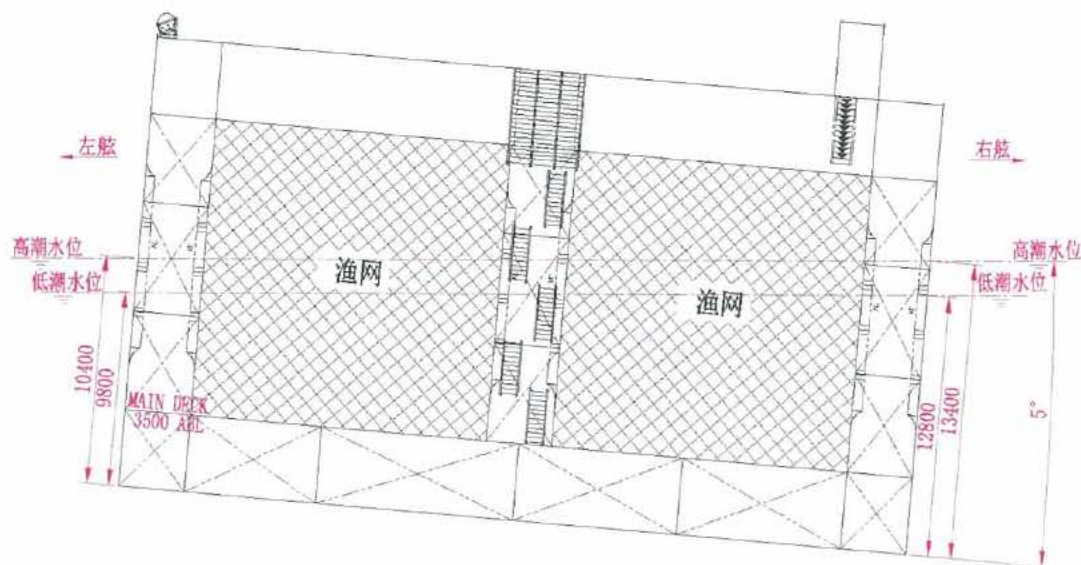
事发后，平台停泊在文冲修造 6#码头，主甲板下的部分舱室进水后平台坐底，在低潮位时测左艏吃水 9.8 米，右艏吃水 12.8 米；侧倾约  $5^{\circ}$ 。（如下图所示）

图 4 平台艏部坐底后剖面图

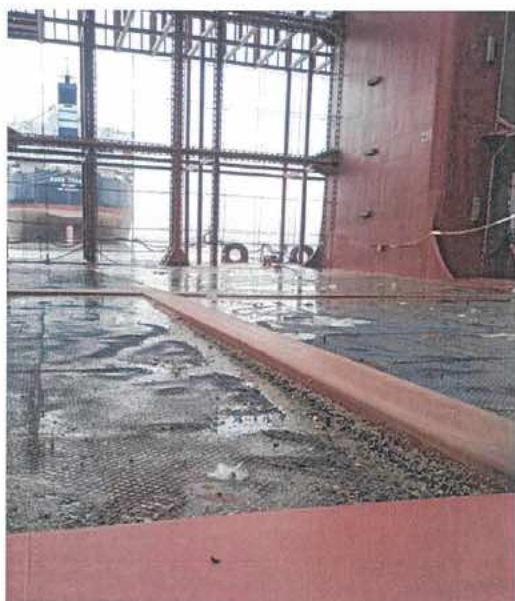
15 时 12 分，水浪从平台艏右侧涌上主甲板，浸入 T7S 压载舱（T10S 压载舱相邻舱）人孔。15 时 14 分，正在平台上巡查的管理人员陈凯即时发出排水指令，集控室的操作人员林一星即时对 T9P 压载舱和 T10S 压载舱实施排水。

图 6 船舶右前部水已漫过甲板

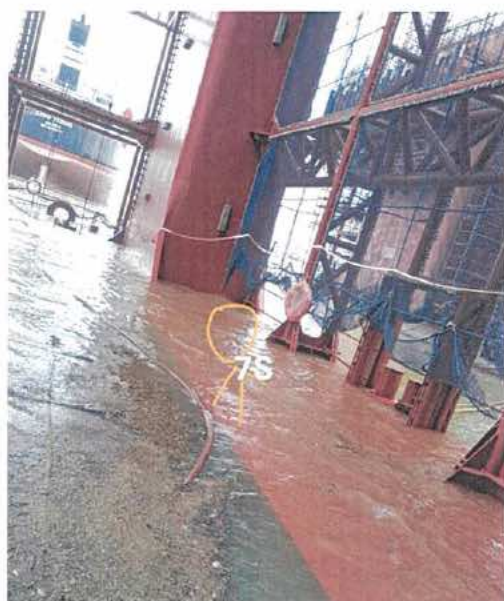
图 7 水从T7S 人孔浸入压载舱

15 时 16 分，T7S 压载舱人孔盖完全淹没，平台出现右倾现象。15 时 17 分，当班安全员李培勇通过船上广播系统通知全船人员撤离，现场管理人员随即组织人员撤离。

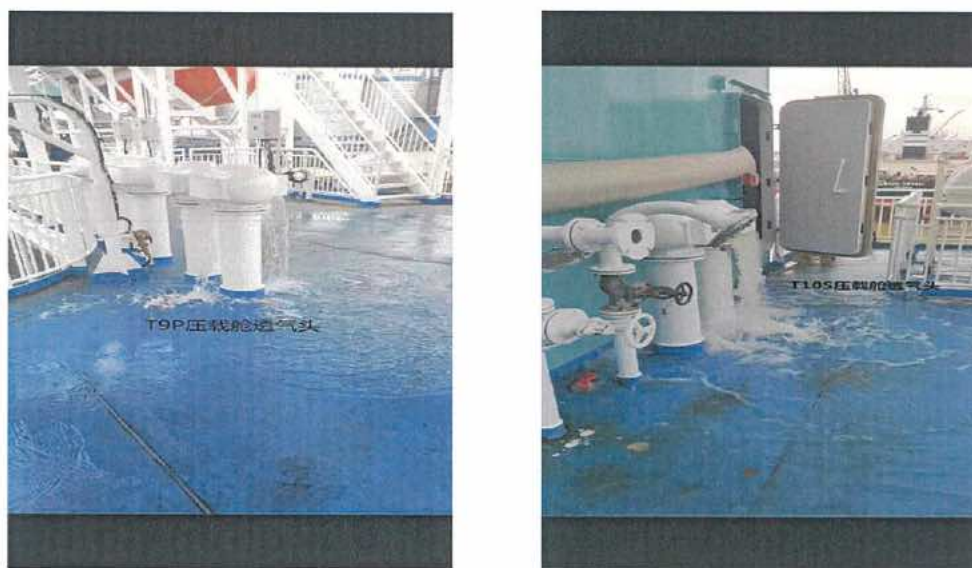
2024 年 5 月 29 日，对压载舱舱室透气系统进行吹通检查；2024 年 6 月 14 日对压载舱透气系统进行报验 QC 及船东，确定舱室透气头与舱室一一对应；2024 年 6 月 27 日下午进行舱室压水时，对透气帽出水情况拍摄了视频，对比视频，确定压水舱室与计划一致，可排除操作失误，压错舱室的可能性。

图 8 T9P 及 T10S 压载舱透气头冒水
