## 中山市三乡镇“6·4”较大生产安全事故调查报告

信息来源：本网 发布日期：2023-06-02 分享

2022年6月4日15时50分，中山市三乡镇新圩村沙坦路中通名城对面的坦洲快线污水管道配套工程132号井发生一起较大生产安全事故，造成3人死亡，直接经济损失502.5万元。

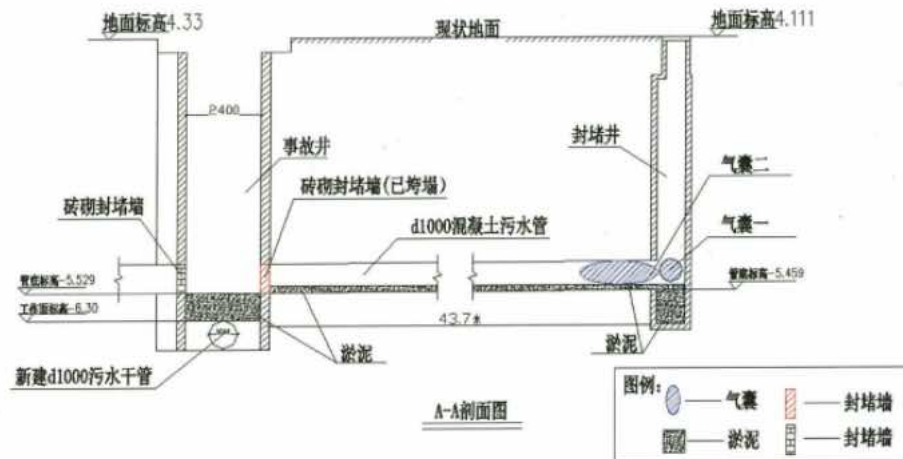
图二：事故井与封堵井剖面关系图

陆某毛、关某智、孔某宣三名工人是“戴某生、胡某维（2个自然人组成的生产经营主体）”招募的进行具体施工。陆某毛、关某智、孔某宣等三名工人到三乡镇坦洲快线污水管道接驳施工作业，李某清、李某、徐某良等人对陆某毛、关某智、孔某宣三名工人进行工作指导。陆某毛、关某智、孔某宣三名工人由“戴某生、胡某维（2个自然人组成的生产经营主体）”组织人员在事故井上游对接驳的旧污水管（管径为1米，属中型钢筋混凝土污水管，埋深9.86米）采用了两条气囊、下游加一道240mm厚砖砌封堵墙的方式进行了封堵。

2022年6月4日下午，陆某毛、关某智、孔某宣在事故井（井深8.4米，井径为2.4米，同时为深基坑、涉水地下有限空间）开展施工作业。关某智、孔某宣在未经环境检测、未经安全风险辨识、未佩戴有限空间作业劳动防护用品且井底通风设备不足的情况下，进入事故井内进行挖土作业，陆某毛作为监护人员在井边监护。作业期间，由于封堵口外管道与封堵井缺少导流措施，外水持续进入致使已封堵的旧污水管道内水压不断增大，超出封堵措施的承受极限，同时，放置封堵气囊前，未对管底淤泥、砂石进行清理，放置封堵气囊后，未设专人对封堵气囊进行实时监测和管理，在封堵气囊内压逐步降低后，封堵气囊的功能亦逐步失效，使外水持续渗入旧污水管，与事故井相连的直径1米旧污水管砖砌封堵墙没有专项施工方案，封堵墙的结构强度未经计算，未采取锚固、支撑等有效措施。以上多重因素叠加，在已封堵的旧污水管道内水压持续增大的情况下，导致砖砌封堵墙结构失稳，突然垮塌，污水大量涌入关某智等人工作的井内，有害气体快速扩散，导致井内作业人员关某智、孔某宣2人被困。约15时50分左右，监护人员陆某毛发现异常情况，向工地现场的交通劝导员曾某新求助报警，并在未经环境检测、未经安全风险辨识、未佩戴有限空间作业劳动防护用品情况下，盲目下井施救被困。约17时05分，陆某毛等3名作业人员被消防救援人员从井内救出并立即送往三乡医院进行抢救，3人经抢救无效死亡。

施工单位和工人违反有限空间“七不准”要求，在污水管道导流措施缺失、封堵气囊失效、砖砌封堵墙结构强度不够等封堵措施达不到要求，且井底通风设备不足的情况下，关某智、孔某宣未经环境检测、未经安全风险辨识、未佩戴有限空间作业劳动防护用品，进入事故井内进行挖土作业，作业期间砖砌封堵墙结构失稳，突然垮塌，污水大量涌入工作井内，含有高浓度硫化氢、氨、甲烷、一氧化碳、二氧化碳等窒息性、刺激性的气体在事故井内快速扩散，导致井下作业人员被困，监护人员陆某毛发现异常情况后，在未经环境检测、未经安全风险辨识、未佩戴有限空间作业劳动防护用品情况下，盲目下井施救被困，导致人员伤亡进一步增加。
