## 缙云丽缙高新区强福金属制品有限公司“5·27”一般触电事故调查报告

2026年5月27日12时39分许，位于缙云县丽缙高新区聚贤路258号的缙云县强福金属制品有限公司发生一起触电事故，造成1人死亡，直接经济损失约118万元。

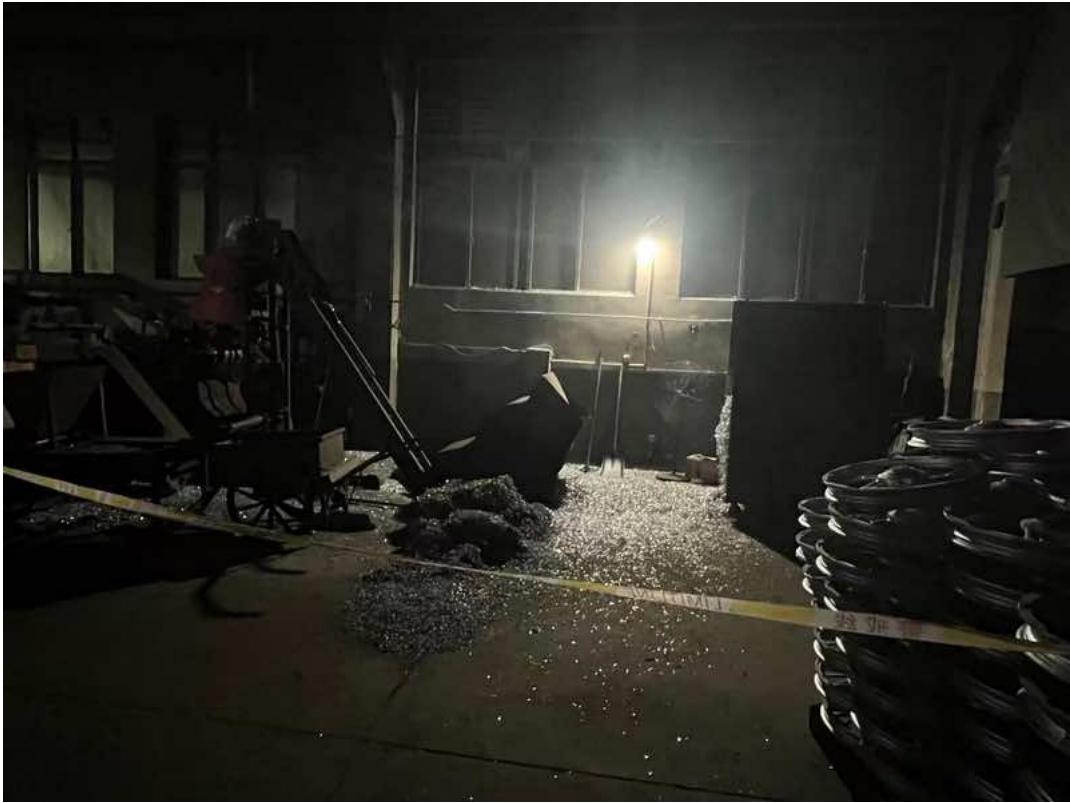
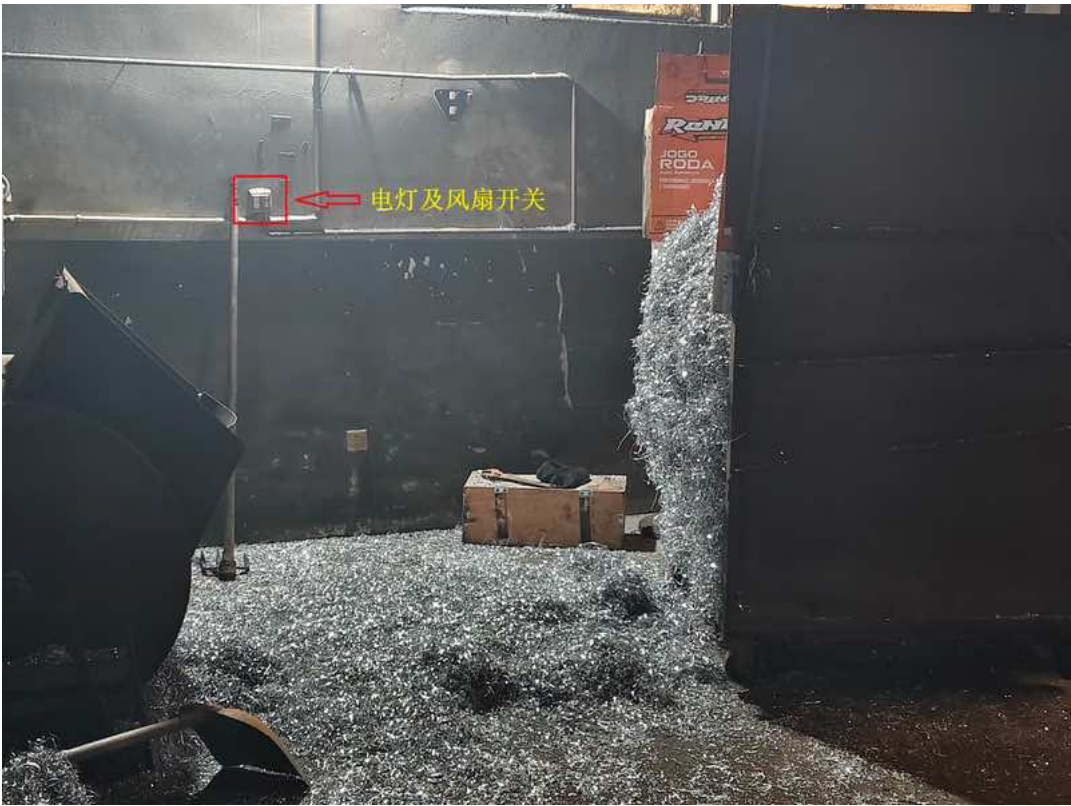
图1-1 刨花粉碎吸铁区域远景图（左）刨花粉碎吸铁区域近景图（右）

事故发生在强福公司浇铸车间西北角刨花破碎吸铁区域，车间呈南北走向，该区域主要为刨花破碎、铝铁分离工艺。区域南验时处于断电停工状态，机器西面靠墙位置原放置1把铁锹，1个钉耙。区域北面放置1台电动叉车，叉车装载1箱刨花，中间放置1木箱上放置1个活动扳手及1顶黑色鸭舌帽，作业现场地上铺满铝合金属。

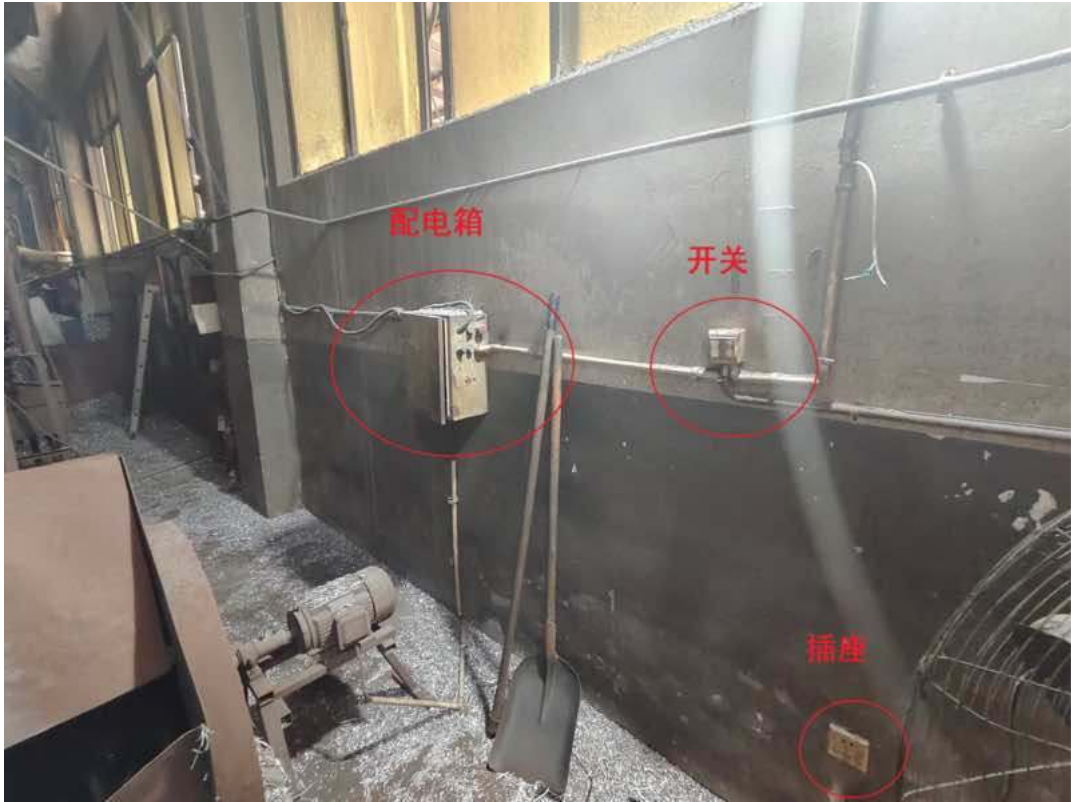
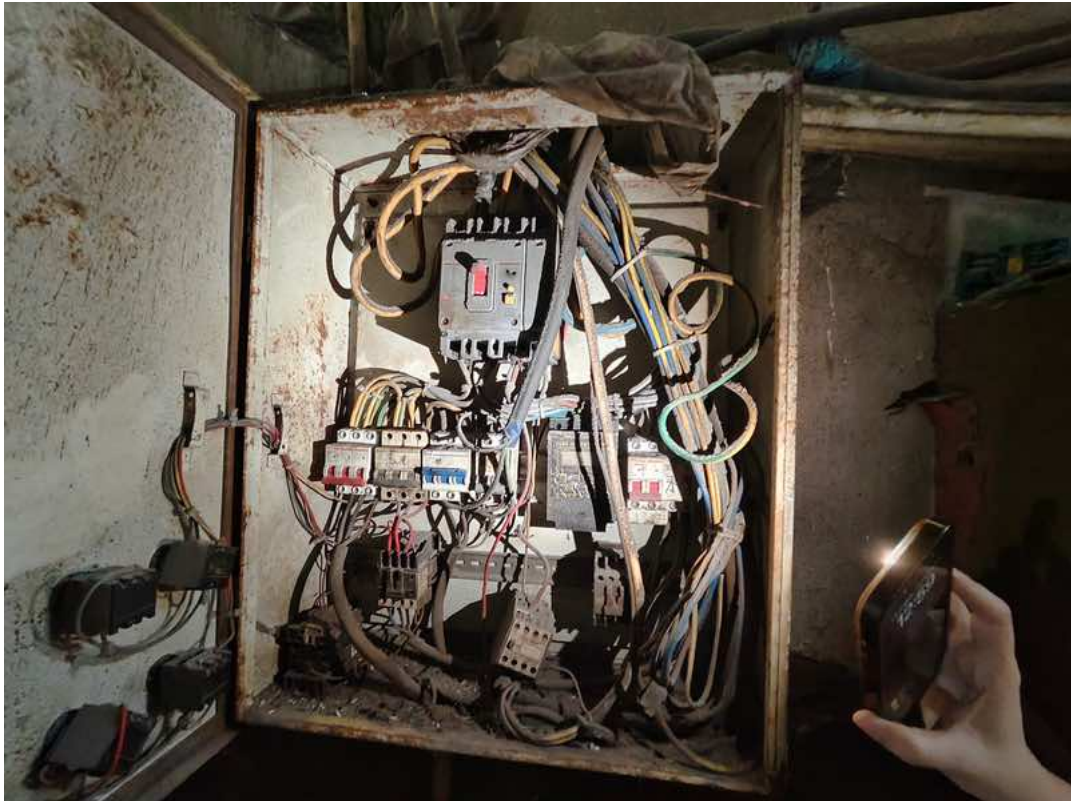
图1-2 墙面图（左）断路器配电箱图（右）

该区域电路开关位于分离机西面墙体距地面高约1.5m处。落地扇与破碎机共用一处断路器，型号为德力西CDM3L-125C，额定保护装置设置为100mA；该断路器接入线路采用三相五线，但接地线未进行连接，处于断开状态。

物的不安全状态：落地扇连接的配电箱未安装额定剩余动作电流不大于30mA的漏电保护装置，且未设置接地保护。

（一）压实企业安全生产主体责任。强福公司要严格落实安全生产主体责任，建立健全从主要负责人到一线员工的全员安全生产责任制，并将安全生产责任制内容全员纳入制度化、清单化管理，严格执行临时用电审批、“一机一闸一漏保”等操作规程，坚决杜绝私拉乱接和带电移动设备等违章行为。同时要加强全员持证上岗和常态化安全培训，注重培训实效，并深入开展电气线路、漏保装置、接地保护等关键环节的隐患排查治理，对发现的隐患要及时整改，切实将安全责任落实到每个岗位、每道工序、每个环节。

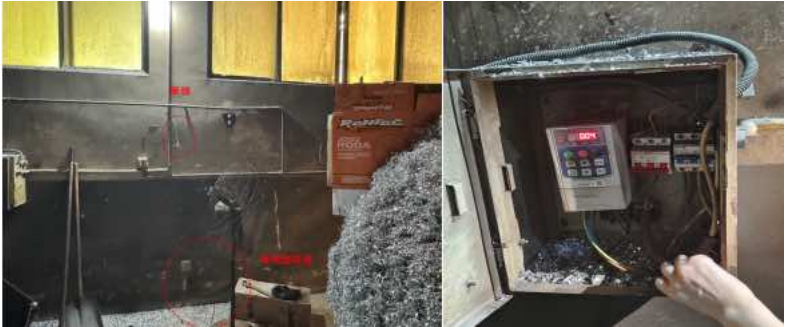
图1-3 落地扇及周边电气线路图（左）控制箱内部图（右）

连接落地扇的开关安装在配电箱北侧墙体上，与照明开关并排安装，落地扇开关位于照明开关的左侧，照明开关与落地扇开关的上部按下为闭合，另一个开关的下部按下为闭合）。落地扇电源经断路器接入控制箱，箱内设两路开关：红色开关控制顶部照明、落地扇及破碎机电机（破碎机另配变频器），照明与落地扇各自装有开关。落地扇开关引出的原为二芯线，后转接三芯线，落地扇未做接地保护。

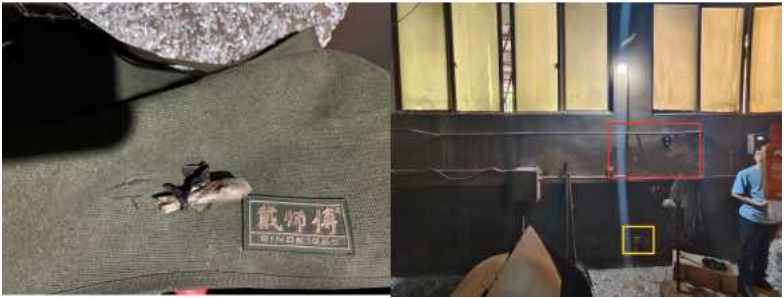
图1-4 塑料膜与绝缘胶布缠绕物图（左）墙面图，红色框内为金属三角底座（右）

落地扇的电线长度约1.2米；西面墙体上距地1.9米高处预埋的套管内引出一段长约0.32米的断线，现场遗留一段约5厘米长的塑料膜，根据笔录事故前落地扇的1.2米线头即通过此缠绕物与墙体引出的0.32米断线直接相连；而风扇开关接出线路原本处于断开状态，金属三角底座，原用于安装壁挂式风扇，其断线正是此前连接壁挂扇所用，现被临时改接至落地扇使用。

综上，结合现场情况及专家检测结果，经分析，导致张\*\*触电的直接接触点位为落地扇与电源之间断开电线连接处。

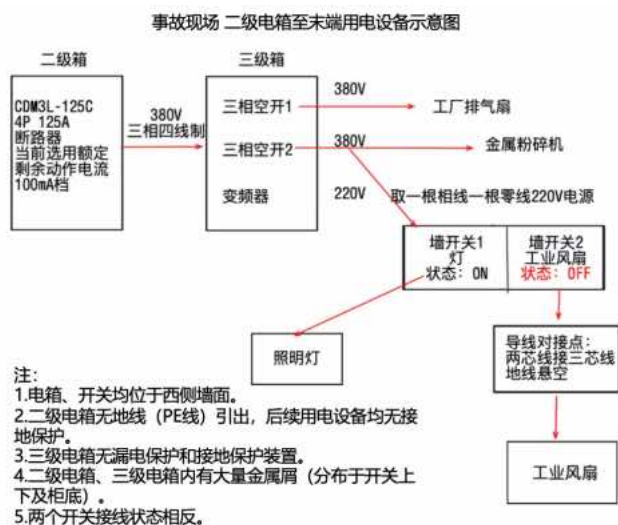
图2事故现场二级电箱至末端用电设备示意图

2026年5月29日，县应急管理局委托电气专家对涉事区域用电设备的电气线路进行测绘并对电气设备开展绝缘检测，检测结果：现场有1台落地扇、1台破碎机，现场地面铝刨花散落且覆盖面积较大，经检测，分离装置、电风扇的外壳绝缘性良好。落地扇开关与墙体靠近北面出口位置有一段呈断开状态的电线，经检测，均未检测到电流，证明涉事区域停用设施无漏电情形。
