# 岳阳湘阴“3·8”较大船舶改装闪爆 事故调查报告

省人民政府事故调查组

2024 年 8 月

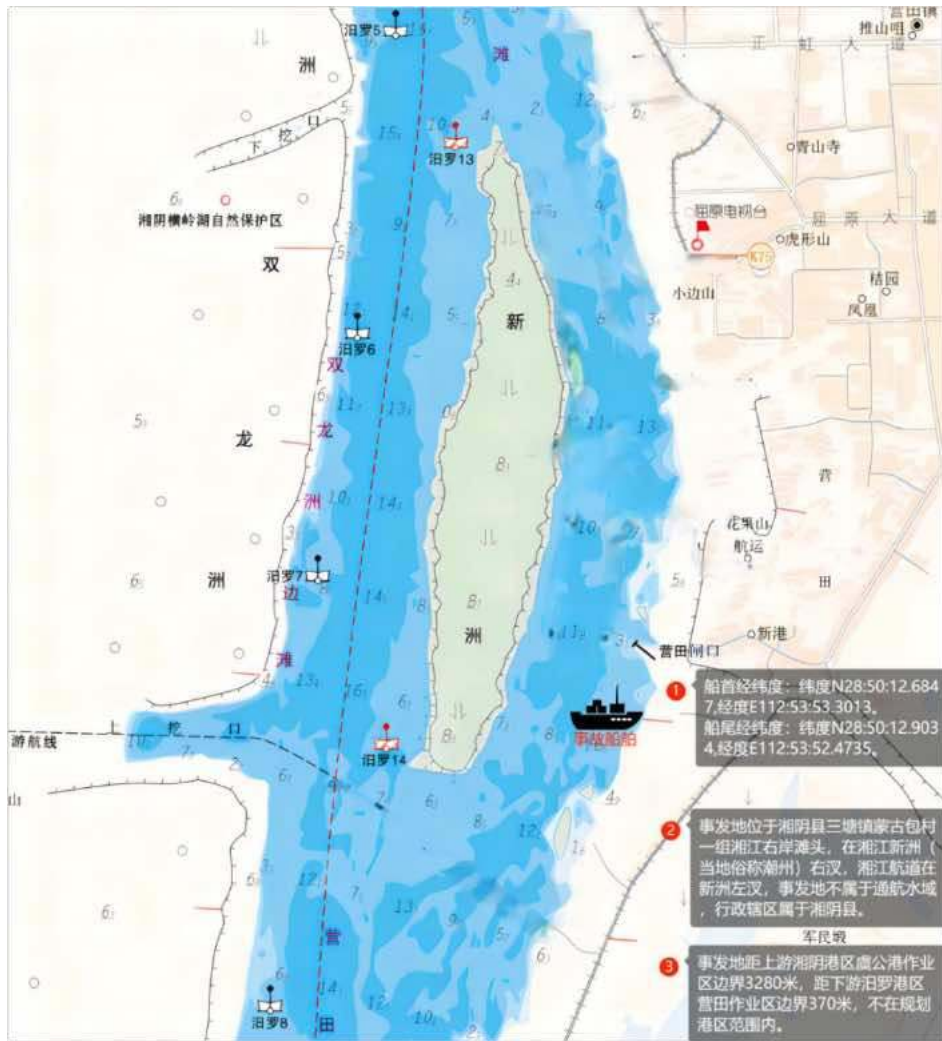
（事发水域示意图）

1. 事发地位于湘阴县三塘镇蒙古包村一组湘江右岸滩头，在湘江新洲（当地俗称潮州）右汊，非依法公布的锚地、停泊区、作业区。2019 年 11 月 13 日，原岳阳市地方海事局发布公告，确定新洲右汊水域为通航水域。事故发生后，岳阳市交通运输局认定原岳阳地方海事局公告有误，于 2024 年 4 月 2 日更正确认新洲左汊水域为通航水域。

2. 事发地距上游湘阴港区虞公港作业区边界 3280 米，距下游汨罗港区营田作业区边界 370 米，不在规划港区范围内。

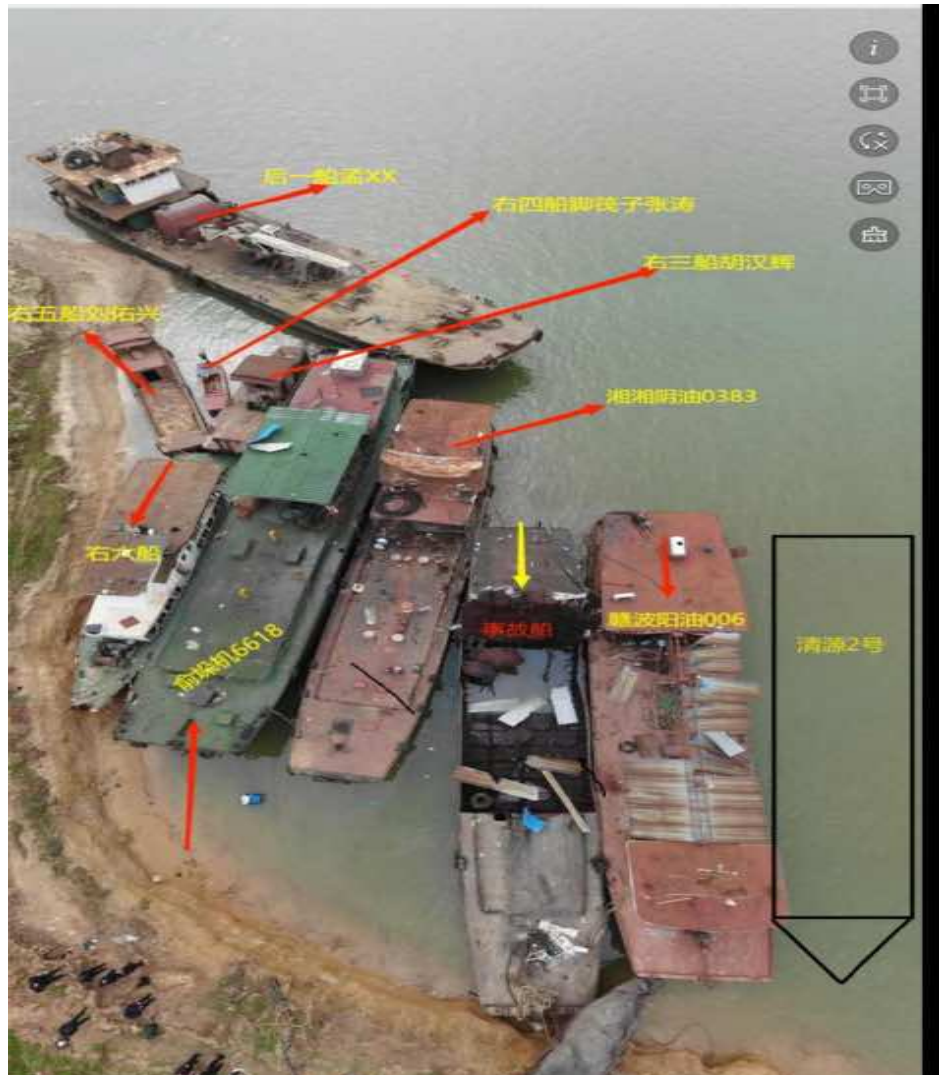
事故现场示意图

经现场勘查，事故船舶船体严重受损，其前围壁以及工棚内黑色输油管炸飞至船艏岸边，加油机整体连同其管系阀件被推至事故船舶船艏位置，第二舱主甲板被炸飞变形掉落在事故船舶前方岸上，第三舱主甲板被掀翻竖立在驾驶室前壁。位于事故船舶左舷第一档的“赣波阳油 0006”船舶全船门、窗、玻璃受损，位于事故船舶右舷第一档的“湘湘阴油 0383”船舶部分玻璃、窗受损，位于事故船舶右舷第二档的“俞垛机 6618”船舶玻璃受损，位于事故船舶左舷第二档的“清源 2 号”船舶全船玻璃、门、窗受损。
