2025 年 8 月 30 日，江门市新会区银湖纸业有限公司汽修部维修人员在维修抱夹式叉车时，因卧式油压千斤顶滑脱、抱夹式叉车下坠，造成 1 名维修人员被挤压死亡，直接经济损失约 122 万元。

经调查认定，江门市新会区银湖纸业有限公司“8·30”一般其他伤害事故是一起作业人员违规操作，相关单位落实主体责任不到位而造成作业人员被挤压死亡的一般生产安全责任事故。

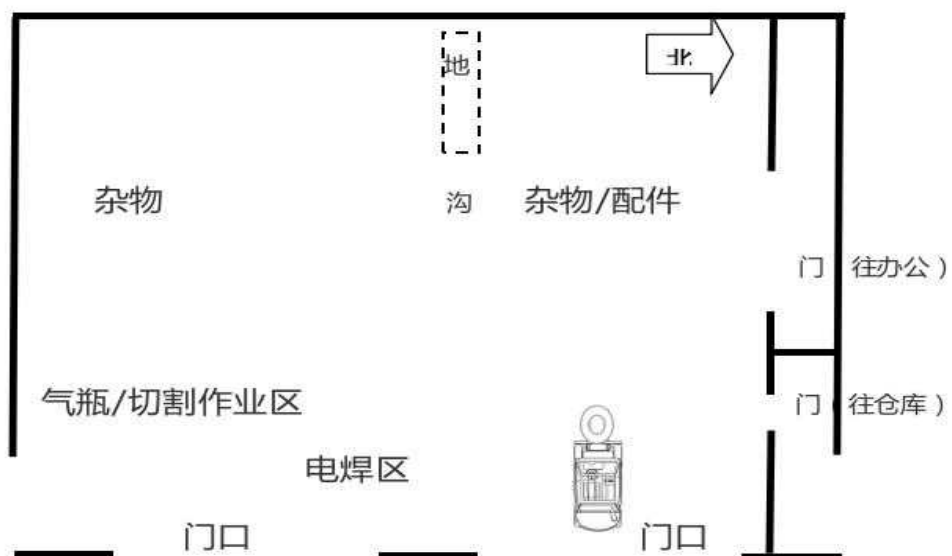
事故发生在银湖纸业公司厂区西南角汽修部，东侧为出货平台，南侧与宿舍楼贴邻，西侧为空地，北侧为空地。汽修部宽约 16m，长约 20m，高约 5m，两扇大门朝东，北侧为办公室和配件库，西侧中间位置设有小车维修用地沟（宽约 750mm），南侧为切割区、摆放气瓶，大门旁边为电焊区（见图 1）。事发时，涉事抱夹式叉车停在汽修部北侧大门，车头朝西（见图 2、图 3）。

图 1 事故现场示意图

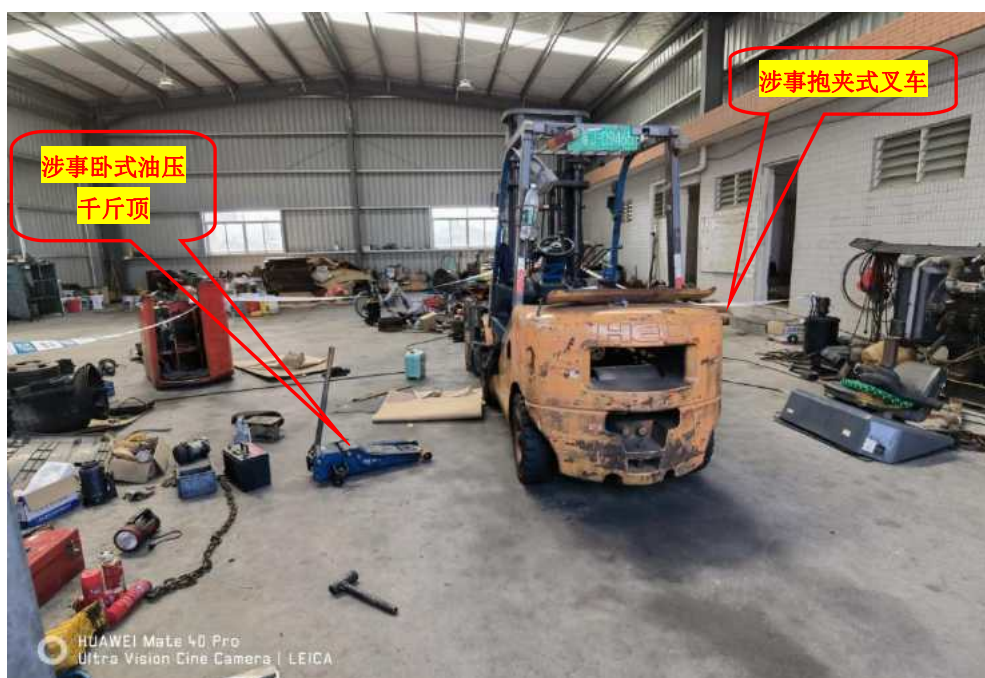
图 2 事故现场（事发抱夹式叉车背面）

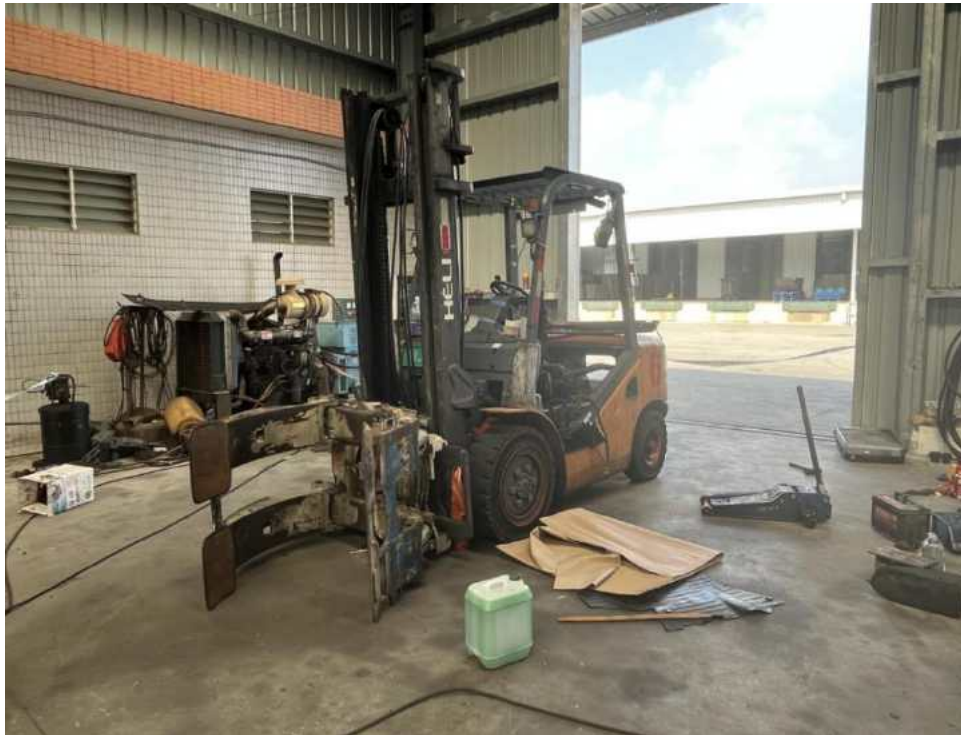
图 3 事故现场（事发抱夹式叉车正面）

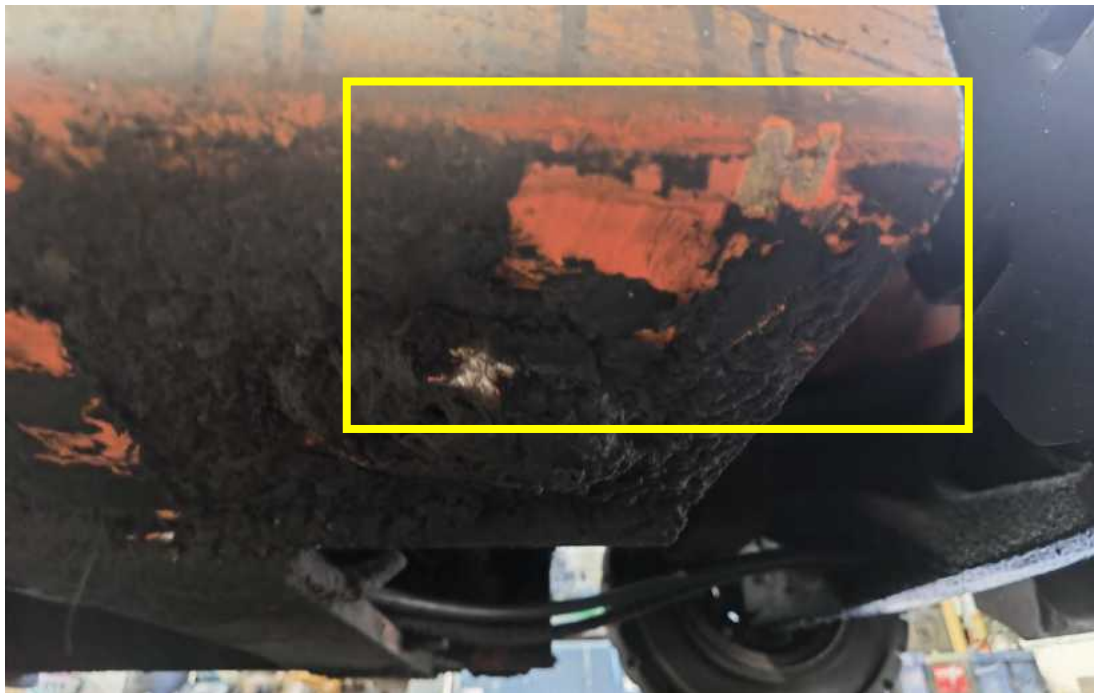
经现场勘查，涉事卧式油压千斤顶支承台表面残留油渍，涉事抱夹式叉车底盘有油渍，留有千斤顶支承台滑脱痕迹，支承接触面仅为支承台表面积约 60%。维修期间，黄某旺并未使用楔块支撑抱夹式叉车底盘。事发前，涉事卧式油压千斤顶托盘缺失，且左侧连杆支承销端部有崩裂缺口，导致卡簧丢失、连杆脱落；该千斤顶仍可继续用作举升作业，但支承平台左侧下塌，受力不均（见图 4 至图 7）。

图 4 涉事卧式油压千斤顶滑脱时在抱夹式叉车底痕迹

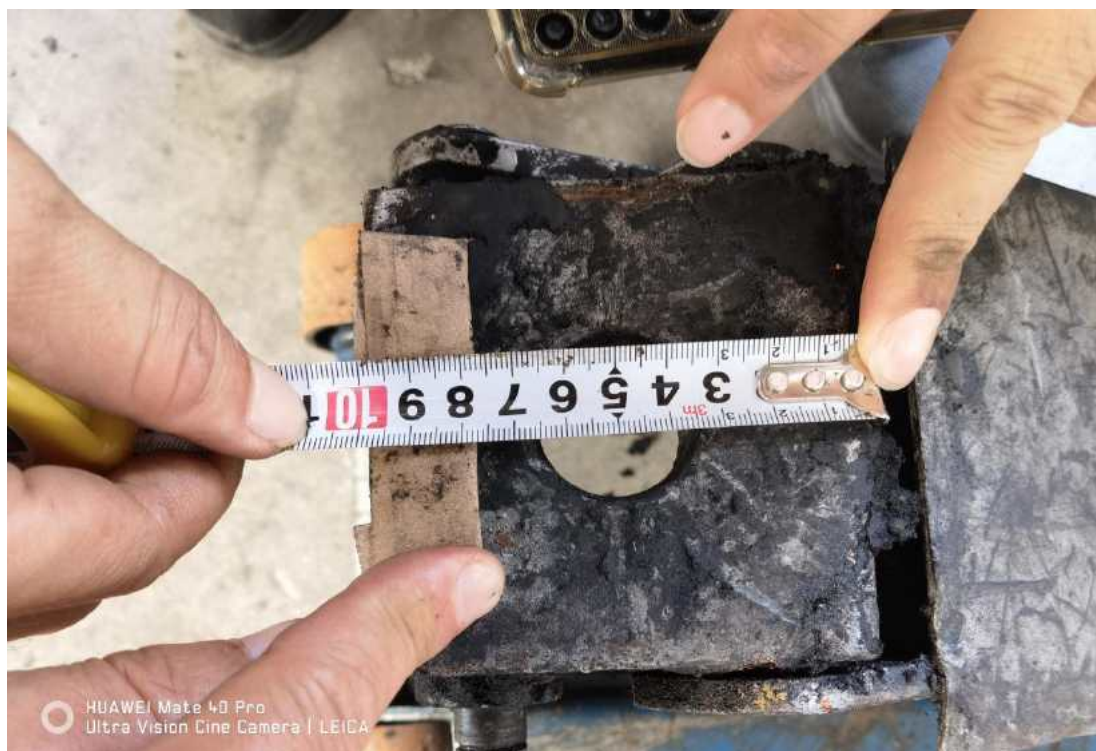
图 5 涉事卧式油压千斤顶支承平台尺寸（100\*100mm）

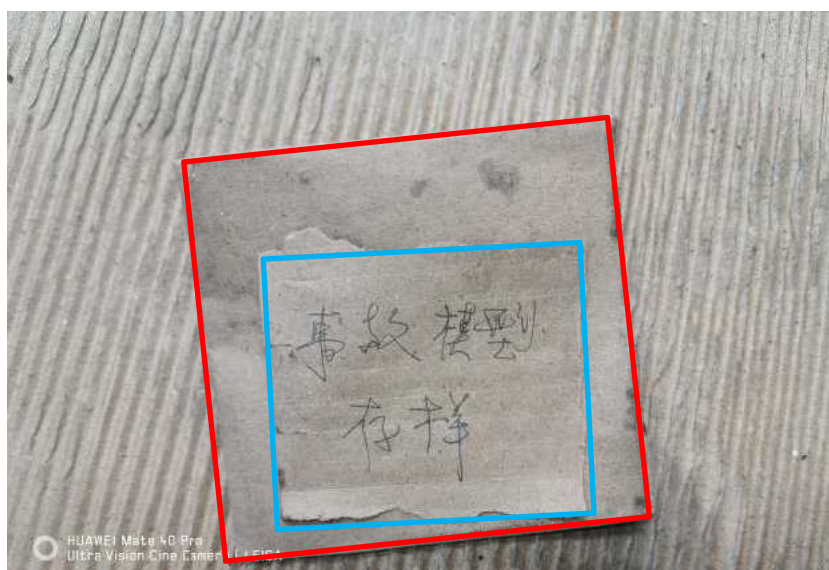
图 6 注：红框范围为支承平台面，蓝框范围为事发接触面

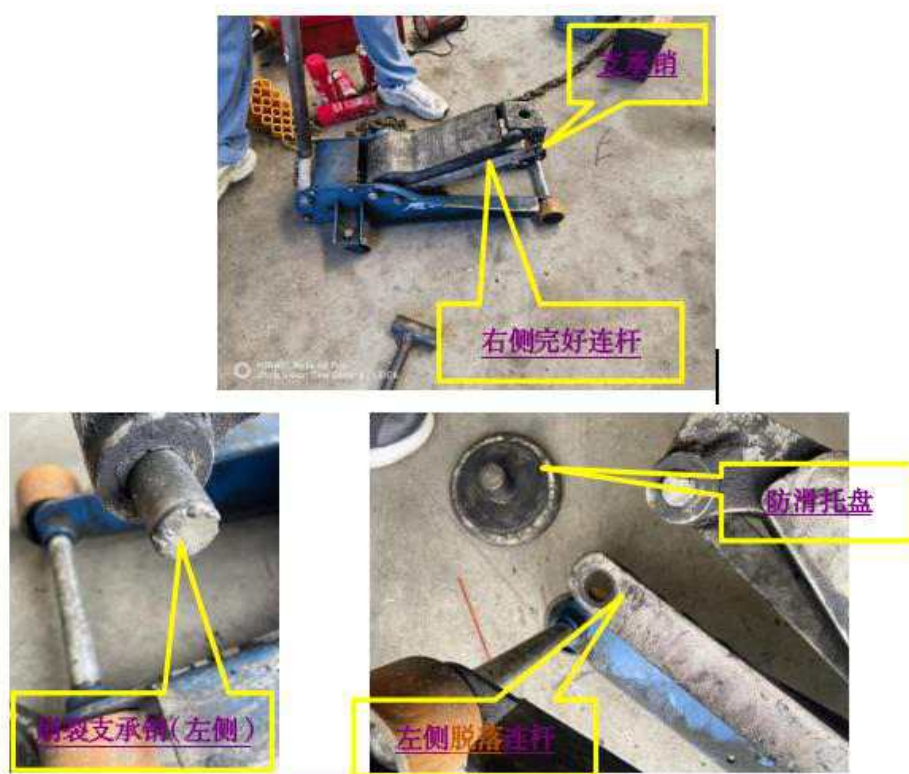
图 7 涉事卧式油压千斤顶情况

**经现场勘查和综合分析认定：**维修人员黄某旺为顶起抱夹式叉车进行维修作业，使用了带有故障且载荷不清的卧式油压千斤顶。当涉事车辆顶起后，卧式油压千斤顶支撑点与涉事车辆右侧两个车轮形成“三点支撑”，且处于临界平衡状态。涉事车辆顶起后，维修人员在未采用楔块、枕木等可靠措施支撑车辆的情况下，头部进入车底进行维修作业，打破了车辆的“临界平衡”，造成车辆下坠，并发生位移，导致挤压车底作业人员，是造成本次事故的直接原因<sup>3</sup>。

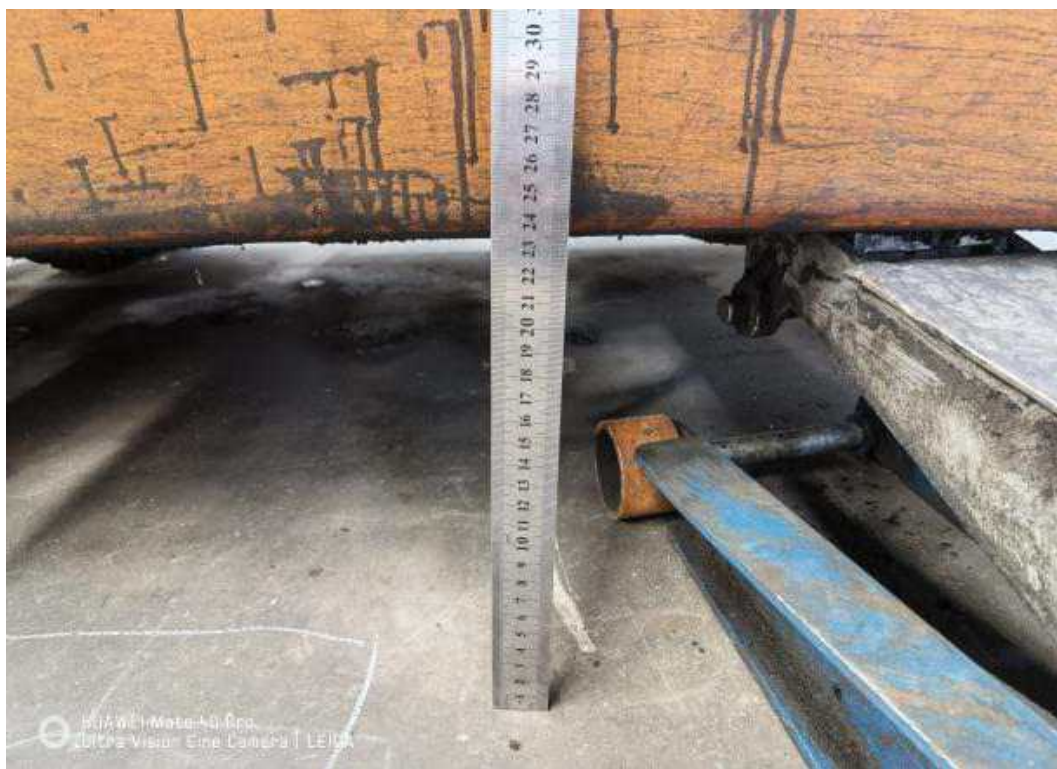
2025 年 10 月 23 日，事故调查组组织专家组到事故现场模拟事发经过，由事故单位维修人员温某健使用涉事卧式油压千斤顶支承台 60%的面积与涉事抱夹式叉车底盘左侧接触，顶升作业到离地 30 公分后，涉事卧式油压千斤顶支承台受力不均，自然滑脱弹出，抱夹式叉车下坠（图 8 至图 9）。

图 8 模拟试验顶升高度（约 240mm）

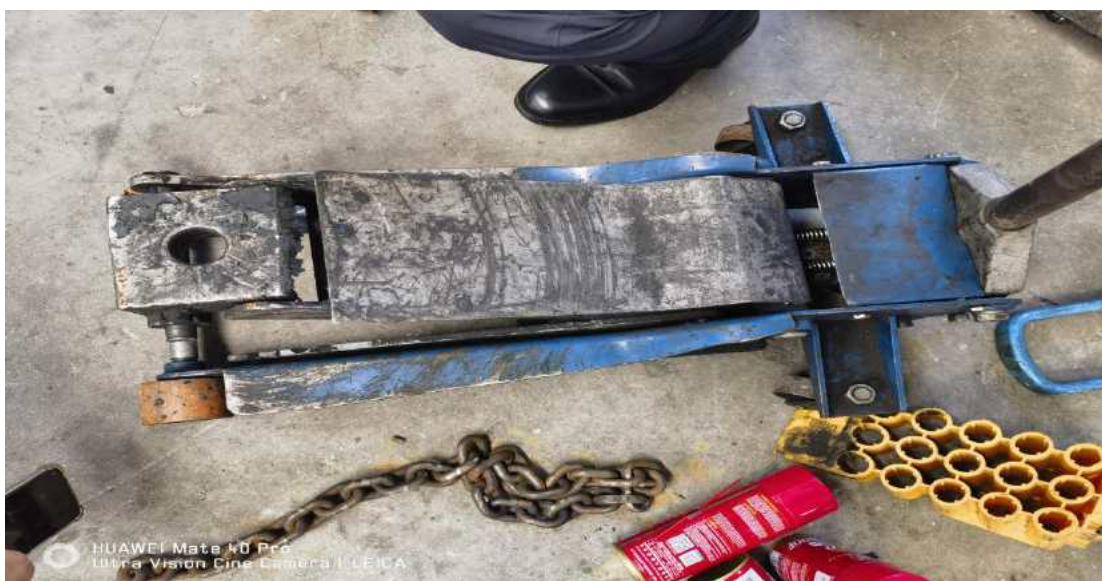
涉事卧式油压千斤顶无清晰标牌，未见产品名称、型号；未标明额定起重量、最低高度、最高高度等基本参数；未见制造商名称；无提示操作者安全操作的警示标志<sup>1</sup>。（图10）

图 10 涉事卧式油压千斤顶情况
