# 四川龙霸矿业有限公司龙坝煤矿 “12·8”其他事故调查报告

2024年12月8日21时43分，四川龙霸矿业有限公司龙坝煤矿（以下简称“龙坝煤矿”）东2#煤仓发生一起其他事故，造成1人死亡，直接经济损失138.49万元。

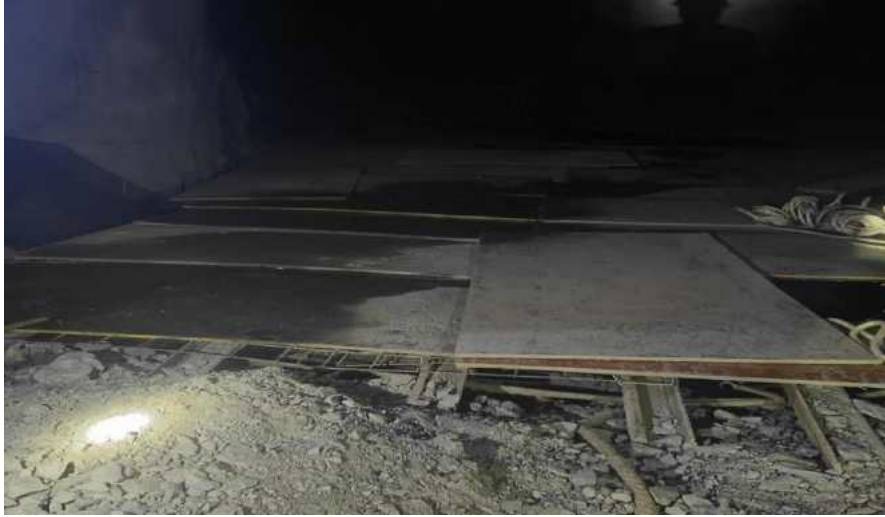
图 2 东 2#煤仓上口

4.东2#煤仓上口宽度5.7m；煤仓上段（设计直径 $\phi 5000\text{mm}$ ）扩刷为直径4.2m至5.7m不等的不规则椭圆形，扩刷深度为5.3m；煤仓下段（设计直径 $\phi 2500\text{mm}$ ）实际直径2.2m，深度27.7m，其中21.4m被矸砂填满；上、下段之间形成1圈不规则的中部平

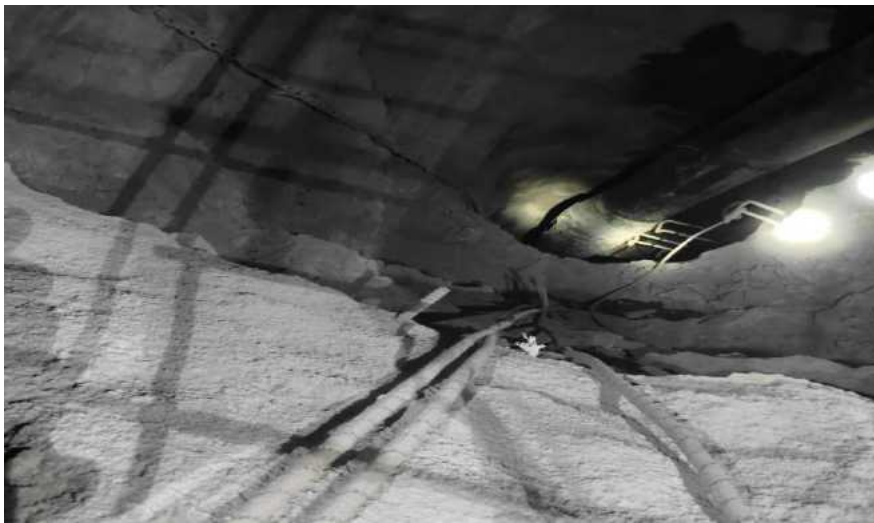
图 3 东 2#煤仓“二平台”

一是现场管理人员的工作责任心差。事故当班跟班副队长，既未按惯例一起下二平台清理矸石，也未认真监督好安全。二是各级管理人员及带班矿领导未对东 2<sup>#</sup>煤仓进行重点监督检查，未及时查出煤仓中心孔洞未设置遮拦、安全绳结扣长度不足的安全隐患。三是技术规定与现场实际脱节，作业规程规定煤仓分两次放炮扩巷成型，对扩刷分别按第一次直径 2.5m，第二次直径 5m 直接成巷，实际东 2<sup>#</sup>煤仓第一轮扩刷直径不足 2.5m，第二轮扩刷的直径也不足 5m，现场实测已经成椭圆形，不符合作业规程的规定，导致二号平台宽度不够。

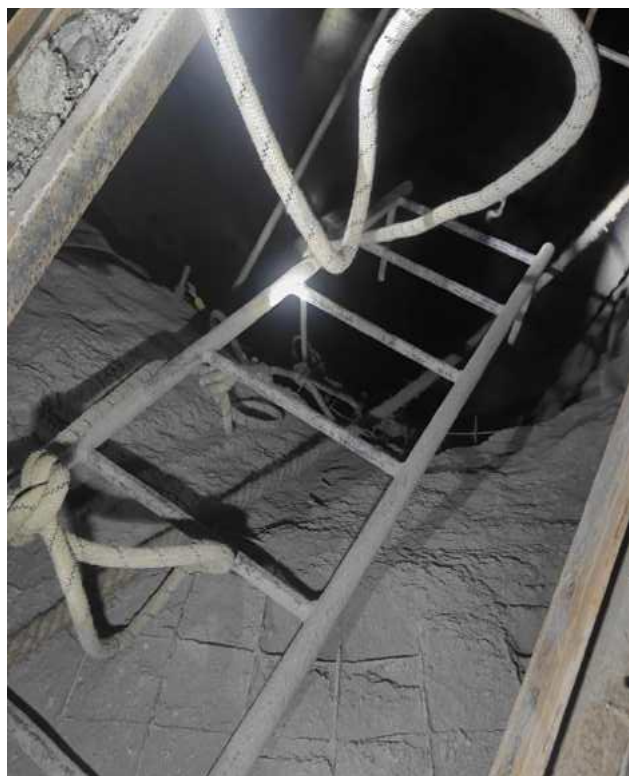
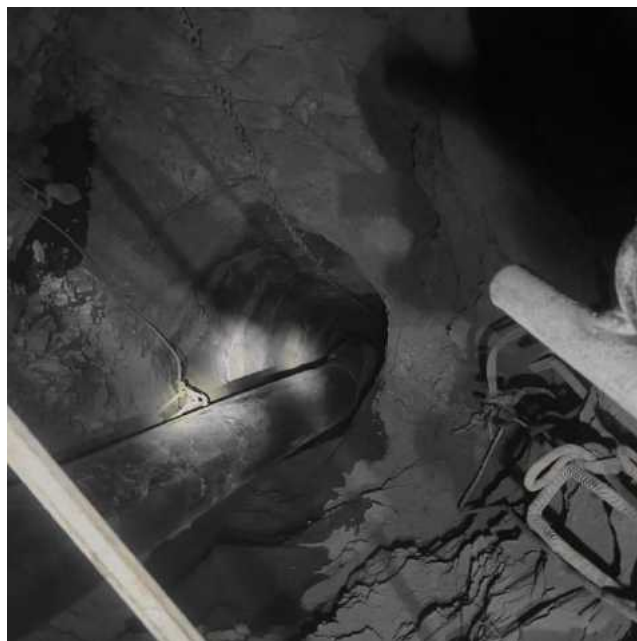
5.东 2#煤仓上口东南角平铺有一架钢梯，长度 2m，一端平放在东南角，一端悬空在煤仓上口，用于作业人员上下；煤仓上口东南角朝下 0.8m 的仓壁上打设有螺纹钢制作的栈梯，栈梯间距 0.5m，栈梯宽度 0.2m；栈梯附近有一根尼龙安全绳，每隔 0.5m 设置一个结扣，共 15 个结扣，最后 1 个结扣距煤仓上口 5.6m (见图 5、6)。

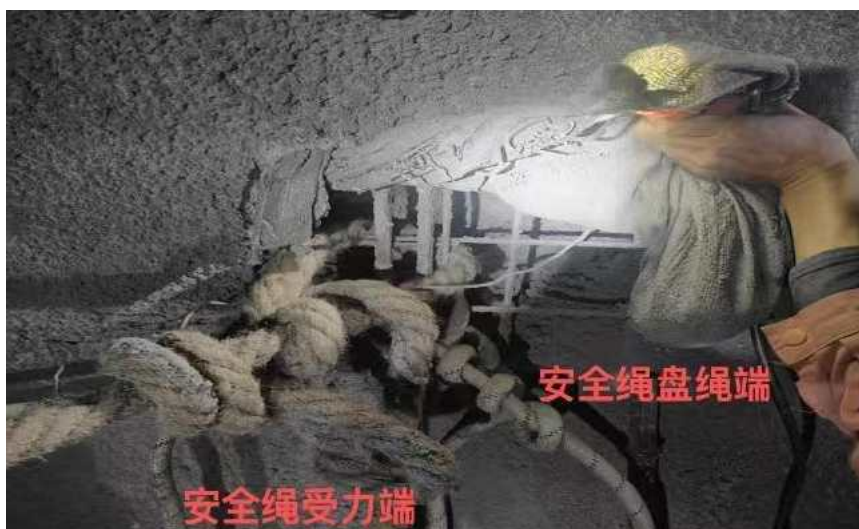
图 7 东 2#煤仓绳索固定点

6.安全绳两端固定在煤仓上口东南方向巷道帮壁上，一端受力，另一端用于盘绳，该点同时固定有 1 条粗棕绳用于运送材料（见图 7）。

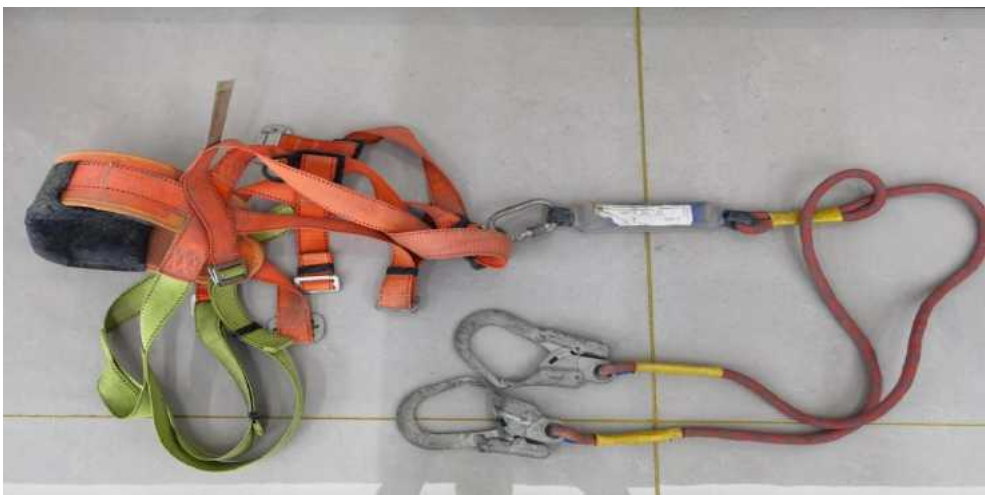
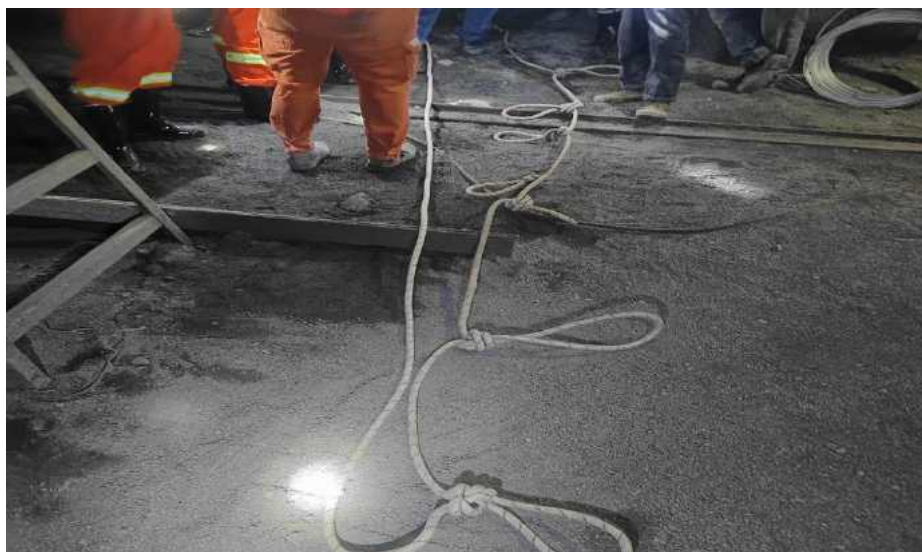
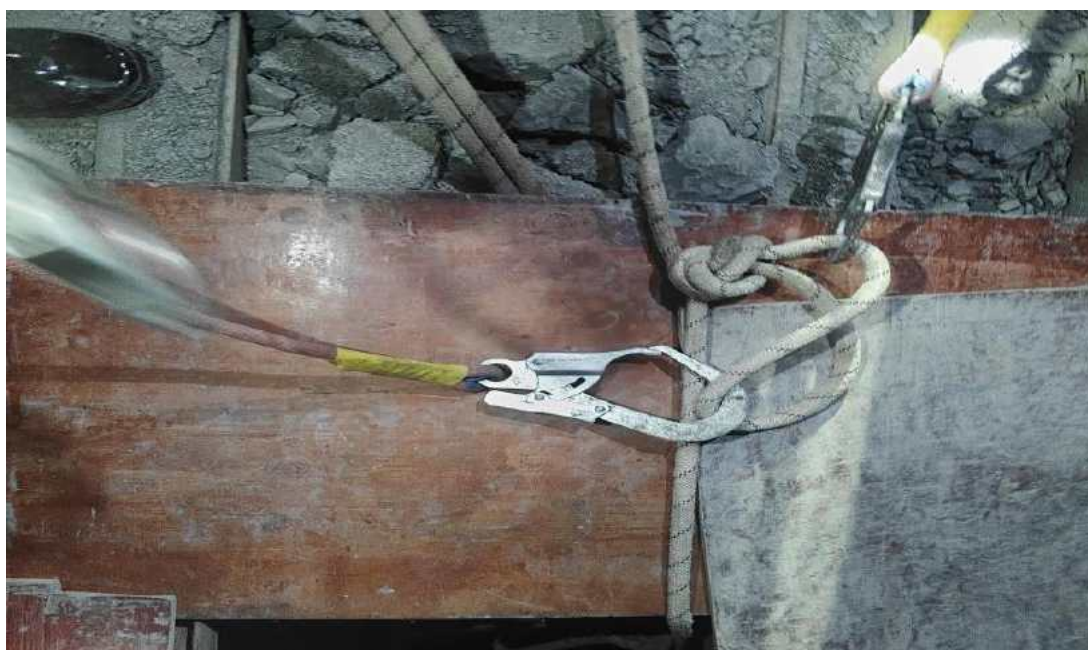
7.作业人员佩戴五点式安全带,带尾长度 1.2m,经模拟试验,作业人员站在二平台可以将安全带挂钩挂在安全绳最后 1 个结扣上,但不能到达平台对侧(见图 9、图 10、图 11)。

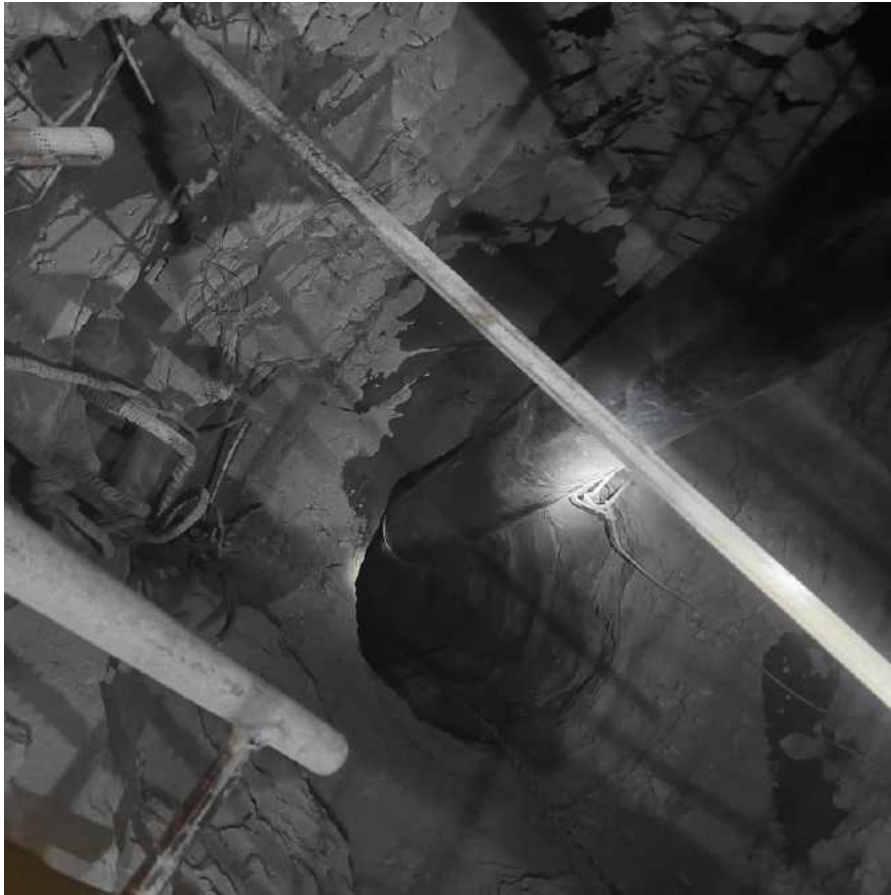
图 12 东 2#煤仓中心  $\phi 2.2\text{m}$  孔洞

8.东 2<sup>#</sup>煤仓中心 $\phi 2.2\text{m}$  孔洞无任何遮栏设施 (见图 12), 煤仓中心孔洞下段矸砂堆积面至二平台高度 6.3m。据施救人员介

1.东 2<sup>#</sup>煤仓中心孔洞无遮挡等安全措施。根据龙坝煤矿《东 2<sup>#</sup>煤仓扩巷作业规程》防坠落安全风险辨识管措施，煤仓中心孔洞应保持有矸石，若未保持有矸石应采用盖板将煤仓中孔洞遮挡。现场勘查时，煤仓中心孔洞虽有部分矸石，但仍有 6.3m 空洞，且无任何遮挡设施（见图 12）。
